# Asbestinventarisatetest

Edelinckstraat 2/1, 2018 Antwerpen

Attestnummer : 20230930-000143.000

## Zone 1: Hoofdgebouw

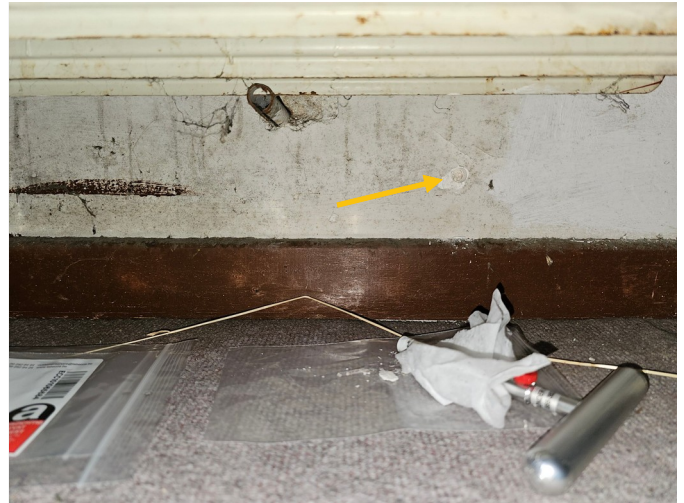
## Fiche 2: pleisterwerk muren

Overzichtsfoto

Detailfoto

Geen asbest

#	Type	Referentie	Resultaat
2.1	Mengmonster	MM001	Geen asbest

Beschrijving	pleisterwerk muren
Omgeving	Binnen
Primaire drager	Binnenwand
Bindmiddel van materiaal	Gips - kalk

<b>Gebondenheid op basis van bindmiddel</b>	Niet-hechtgebonden
<b>Hoeveelheid (oppervlakte - dikte - aantal)</b>	• 275,00 m <sup>2</sup> - 1,00 cm - 1 stuk
<b>Totaal volume</b>	2,75 m <sup>3</sup>
<b>Identificatiemethode</b>	Vaststelling met monstername
<b>Destructieve handeling voor identificatie</b>	Nee

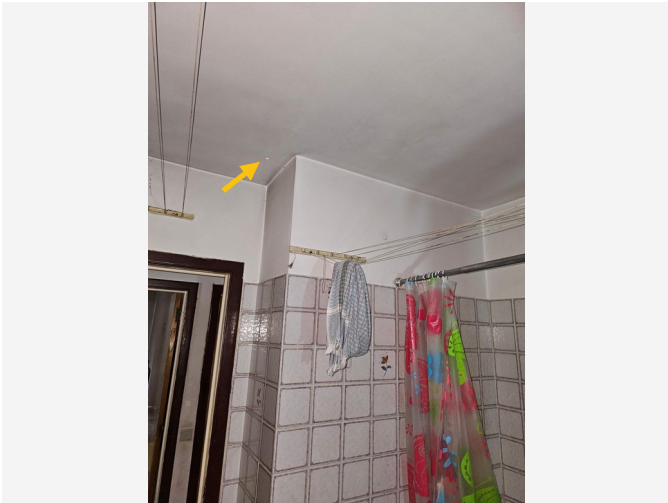
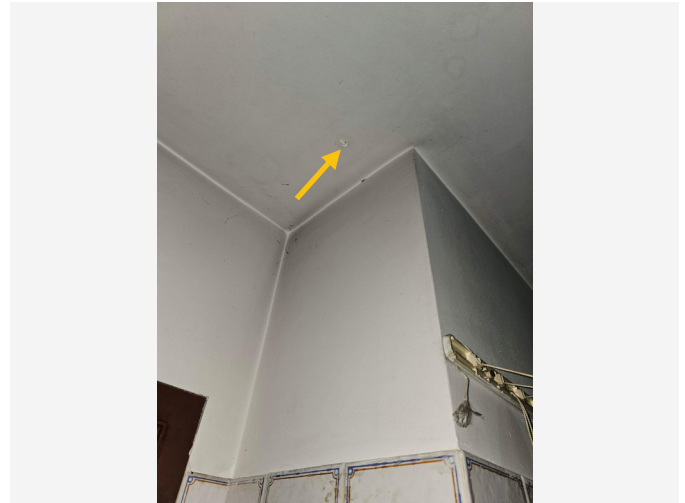
## Fiche 3: pleisterwerk plafonds

Overzichtsfoto

Detailfoto

Geen asbest

#	Type	Referentie	Resultaat
3.1	Mengmonster	MM002	Geen asbest

Beschrijving	pleisterwerk plafonds
Omgeving	Binnen
Primaire drager	Plafond
Bindmiddel van materiaal	Gips - kalk

<b>Gebondenheid op basis van bindmiddel</b>	Niet-hechtgebonden
<b>Hoeveelheid (oppervlakte - dikte - aantal)</b>	• 110,00 m <sup>2</sup> - 0,99 cm - 1 stuk
<b>Totaal volume</b>	1,089 m <sup>3</sup>
<b>Identificatiemethode</b>	Vaststelling met monstername
<b>Destructieve handeling voor identificatie</b>	Nee
