Elektrische installaties op laagspanning en op zeer lage spanning (Boek 1 - KB 8/09/2019) - Algemene Directie Energie

📍 Plaats van het onderzoek: DE DAMMENLAAN 188 9200 DENDERMONDE België

📄 Aard onderzoek: Periodieke inspectie (Boek 1 6.5)

BESLUIT : NIET CONFORM

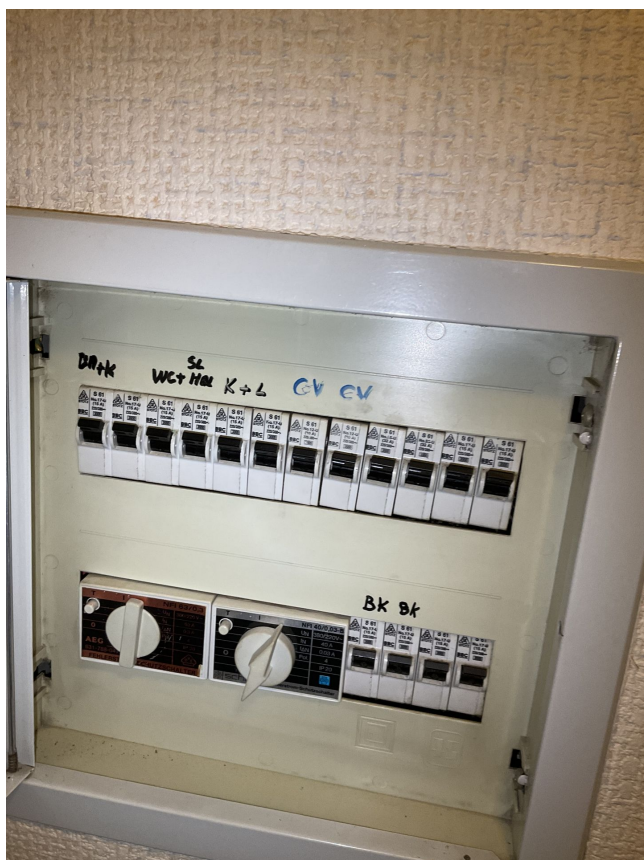
Bord

Categorie	Bewoordingen	Paragraaf
Schema's & administratief		
	Eendraadsschema('s) strookt niet met werkelijkheid	(L1 2.12 ; 2.13 ; 3.1.2.1; 9.1.1; 9.1.2)
Elektrische kast(en)		
	De genaakbare, naakte onder spanning staande delen zijn niet op een afdoende wijze afgeschermd.	L1: 4.2.2.3.; 5.1.4.; L3: 4.2.2.2.; 5.1.4
Metingen en tests		
	De waarde van de isolatieweerstand, gemeten onder de testspanningen, moet voor elke kring, waarbij de verbruikstoestellen afgekoppeld zijn, minstens gelijk zijn aan 1000 maal de waarde in V van de testspanning (minimum 0,5MΩ bij een testspanning van 500V).	L1 6.4.5.1.
Differentieel		
	De nominale stroomsterkte van de differentieelschakelaar dient aangepast te worden aan de beveiliging tegen overstroom.	L1 5.3.5.3
Installatie		
	Het elektrisch materiaal geïnstalleerd in de badkamer(s) of douchekamer is niet aangepast aan het volume waarin het geïnstalleerd is.	L1 7.1.3.1

Een aanvullend bezoek moet door Atlas Controle worden uitgevoerd vóór 02/03/2027 . De werkzaamheden die nodig zijn om de geconstateerde overtredingen op te heffen, moeten onverwijld worden uitgevoerd.
