## Keuringsverslag van een elektrische laagspanning- en zeer lage spanningsinstallatie

### NIET CONFORM

**Datum keuring:** 27/05/2026

Straatnaam Dendermondsesteenweg  
Huisnummer 136  
Busnummer 0101  
Postcode 9280  
Gemeente LEBBEKE  
Land België

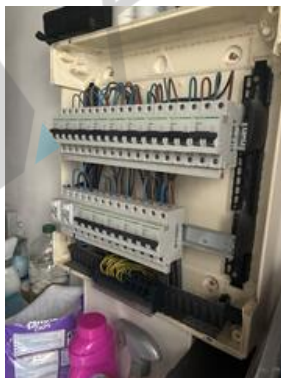
Afbeelding schakel- en verdeelbord:

**EAN :** 541 448 860 008 212 874

**Teller Nr. :** 1SAG1105310284

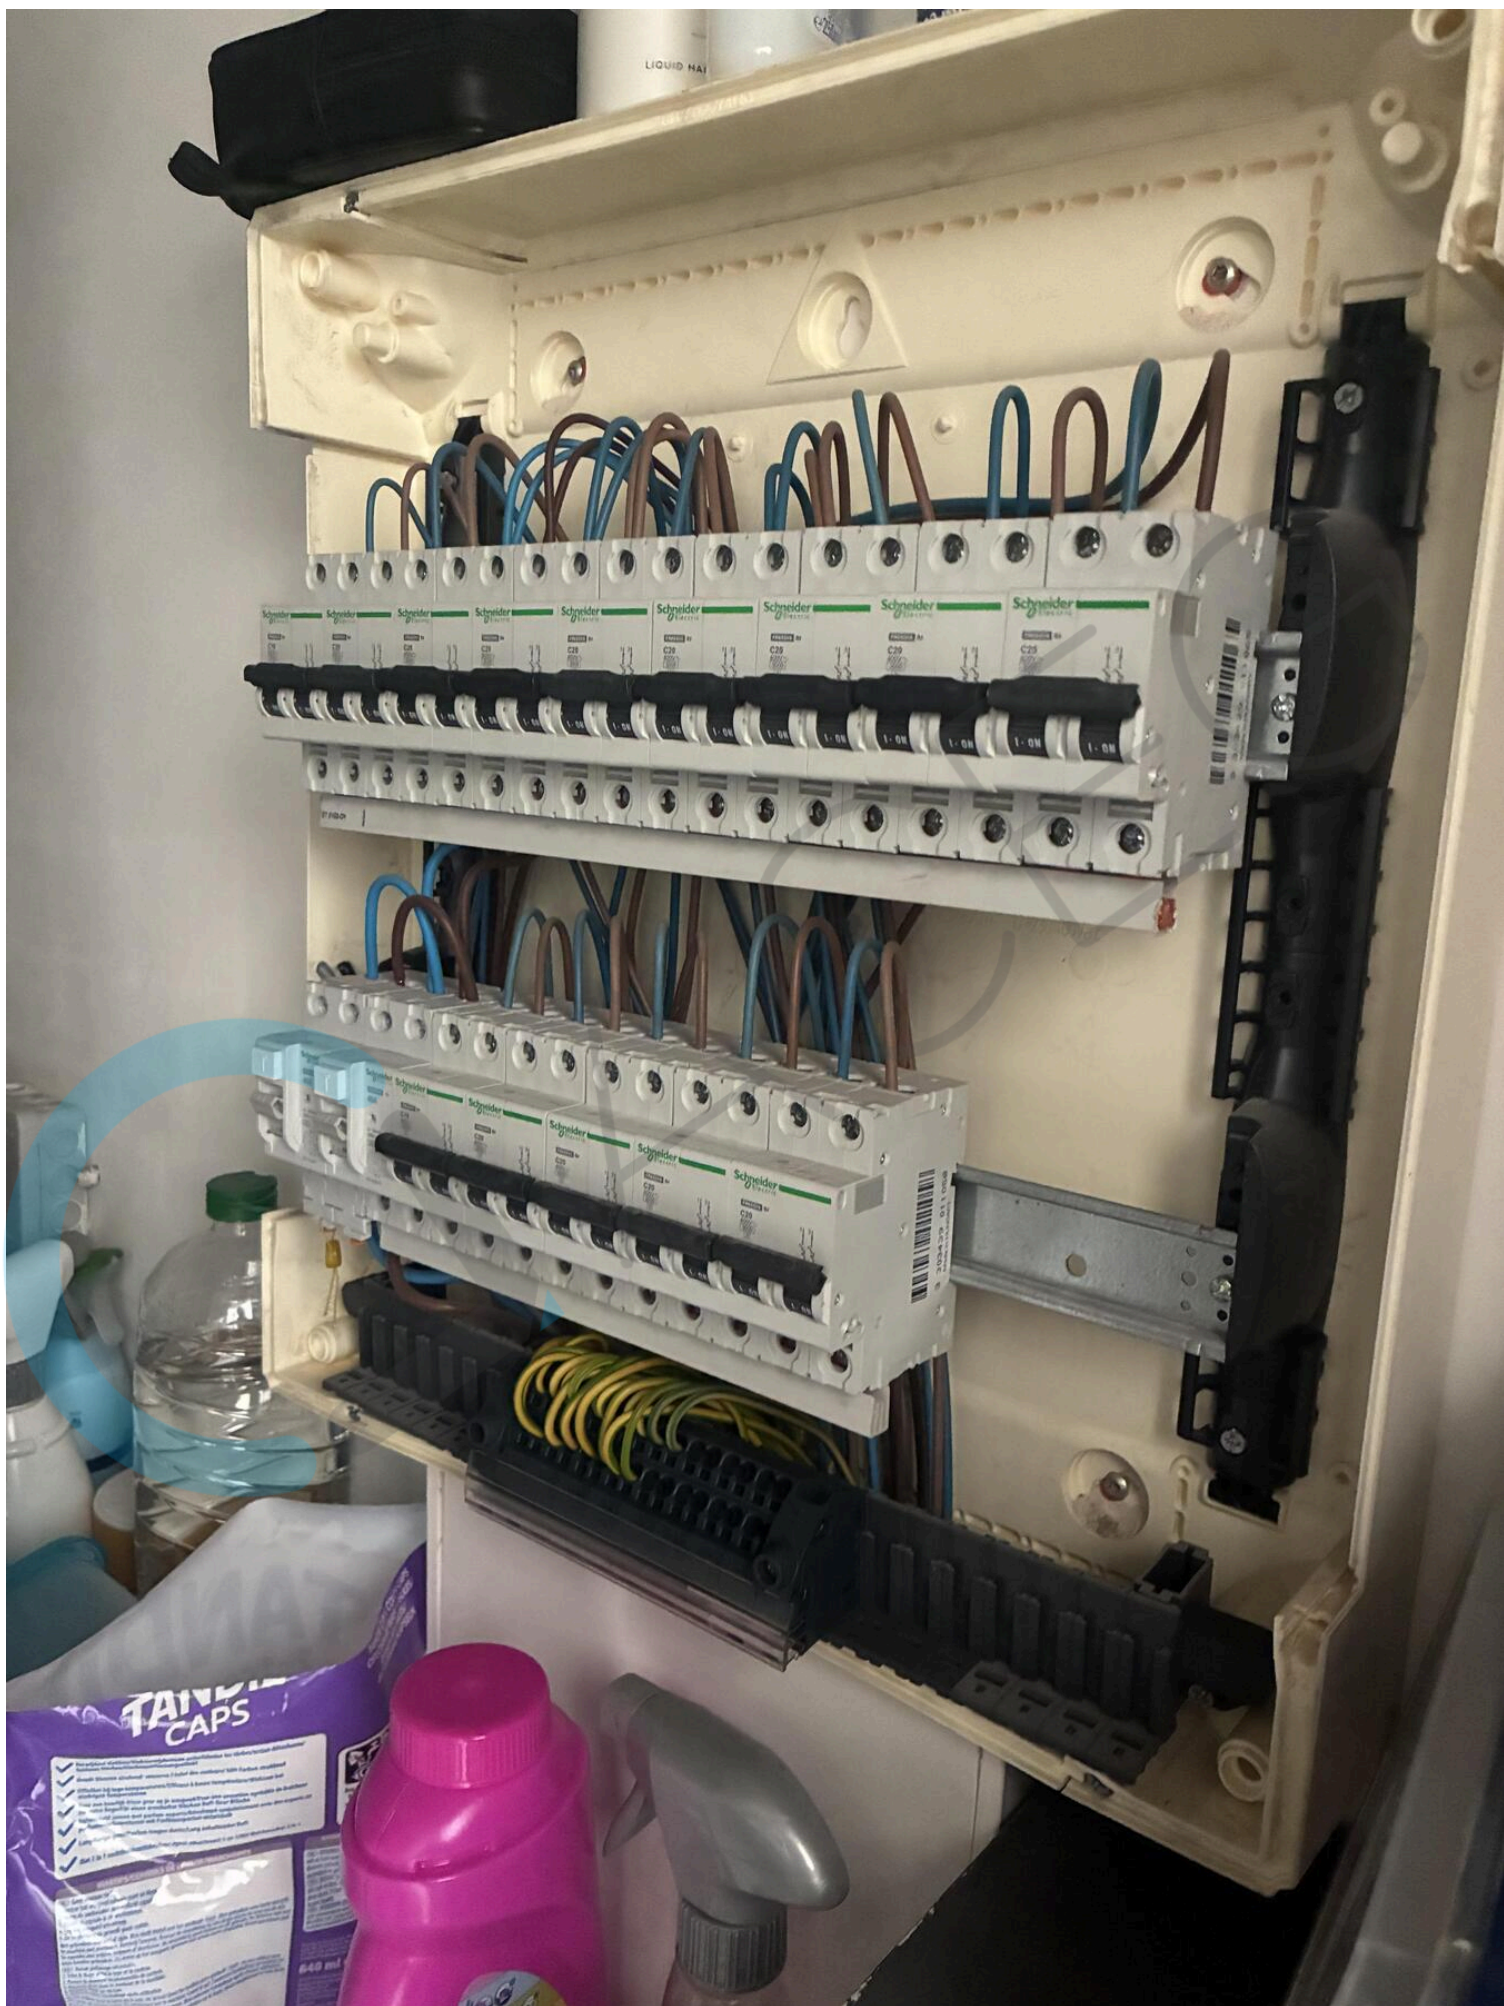
EAN  
541 448 860 008 212 874

S211

2352.830 kWh

1SAG1105310284

230V ~ 50Hz  
0,25 - 5 (60)A  
-25°C / +55°C  
IPS1  
UC3
