Asbestinventarisatetest

Stationsstraat 53, 1910 Kampenhout

Attestnummer : 20230316-000194.000

Uitgegeven op : 16.03.2023

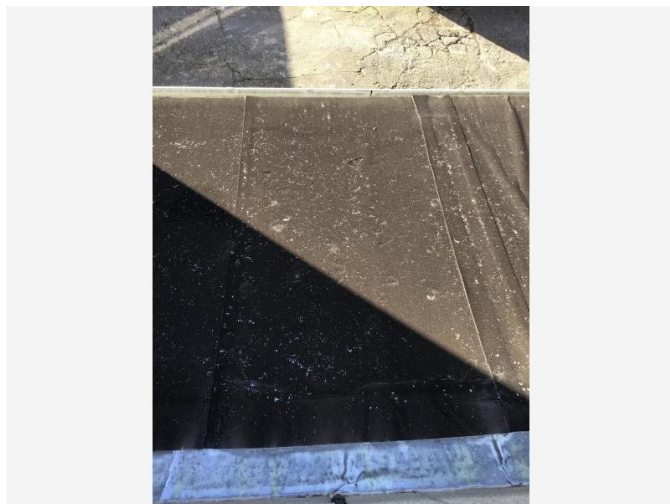
Asbestmaterialen

Het asbestmateriaal valt onder de mijlpaal van 2040.

Eindbeoordeling materiaalrisico	Laag materiaalrisico en/of verlaagde kans op vezelvrijgave
---------------------------------	--

Gebondenheid	Categorie 1: hechtgebonden in oorsprong
Asbestsoort (vezeltype)	Crocidoliet aanwezig
Asbestconcentratie	Laag (< 50%)
Afschermingsgraad van het gehele materiaal	Geheel of deels vrij aan de buitenlucht
Toestand van het materiaal	Licht beschadigd, licht verweerd. Intact materiaal type Pical – asbestboard of categorie III 'gebondenheid'

Beschrijving	Platdak
Omgeving	Buiten
Primaire drager	Plat dak

Asbestmateriaal	Dak- en gevelbekleding - Roofing
Bindmiddel van asbestmateriaal	Bitumen (roofing, teer, asfalt)
Gebondenheid op basis van bindmiddel	Hecht
Hoeveelheid (oppervlakte - aantal)	<ul style="list-style-type: none"> • 10,00 m² - 1 stuk
Totale oppervlakte	10,00 m ²
Eenvoudig bereikbaar	<p>Nee</p> <ul style="list-style-type: none"> • Verwijdering tast de bouwkundige integriteit aan.
Bevestigingswijze	<ul style="list-style-type: none"> • Verlijmd, ingegoten, versmeerd
Identificatiemethode	<p>Vaststelling zonder monsternamen</p> <p>Motivatie: Groot risico op structurele gevolgschade (lekschade, werking installatie,...)</p>
Destructieve handeling voor identificatie	Nee

Zorgvuldig beheren

- Hemelwater dat afspoelt van asbestcement daken of gevels kan asbestdeeltjes bevatten. Gebruik het enkel voor gesloten circuits (bv. spoelen toiletten). Reinig na het vervangen van het dak of de gevel de dakgoten en regenwaterput of -ton om asbesthoudend sediment of slib te verwijderen

- Eenvoudige handelingen: mag via doe-het-zelf of door werknemer(s) met opleidingsattest eenvoudige handelingen

Voor roofing voorziet de wet geen verplichting om deze asbestverdachte toepassing te laten verwijderen door een firma met een opleidingsattest eenvoudige handelingen. U mag, in principe, ongeacht beschadigingen of vrije asbestvezels, deze asbesttoepassing zelf verwijderen met inachtneming van de nodige veiligheidsmaatregelen om Uzelf en uw omgeving te beschermen. Een beschadigde asbesttoepassing in slechte staat kan makkelijk verder breken of vergruizen. Er komen dan schadelijke asbestvezels vrij die ingeademd kunnen worden.

De verwijdering van het materiaal moet met de nodige zorg en veiligheidsvoorzieningen gebeuren.

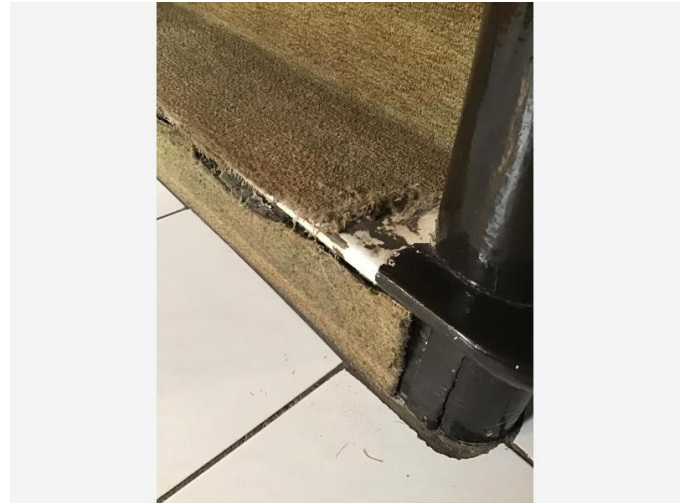
Fiche 4: Trap

Geen asbest

#	Type	Referentie	Resultaat
4.1	Puntmonster	Trap	Geen asbest

Beschrijving	Trap
Omgeving	Binnen
Primaire drager	Vaste trap, vaste ladder
Bindmiddel van materiaal	Kitten, mastiek, pasta

Gebondenheid op basis van bindmiddel	Hecht
Hoeveelheid (gewicht - aantal)	• 1,00 kg - 1 stuk
Totaal gewicht	1,00 kg
Identificatiemethode	Vaststelling met monstername
Destructieve handeling voor identificatie	Nee
