Asbestinventarisatetest

Vrankenschansweg 4, 3520 Zonhoven

Attestnummer : 20221109-000015.000

Uitgegeven op : 09.11.2022

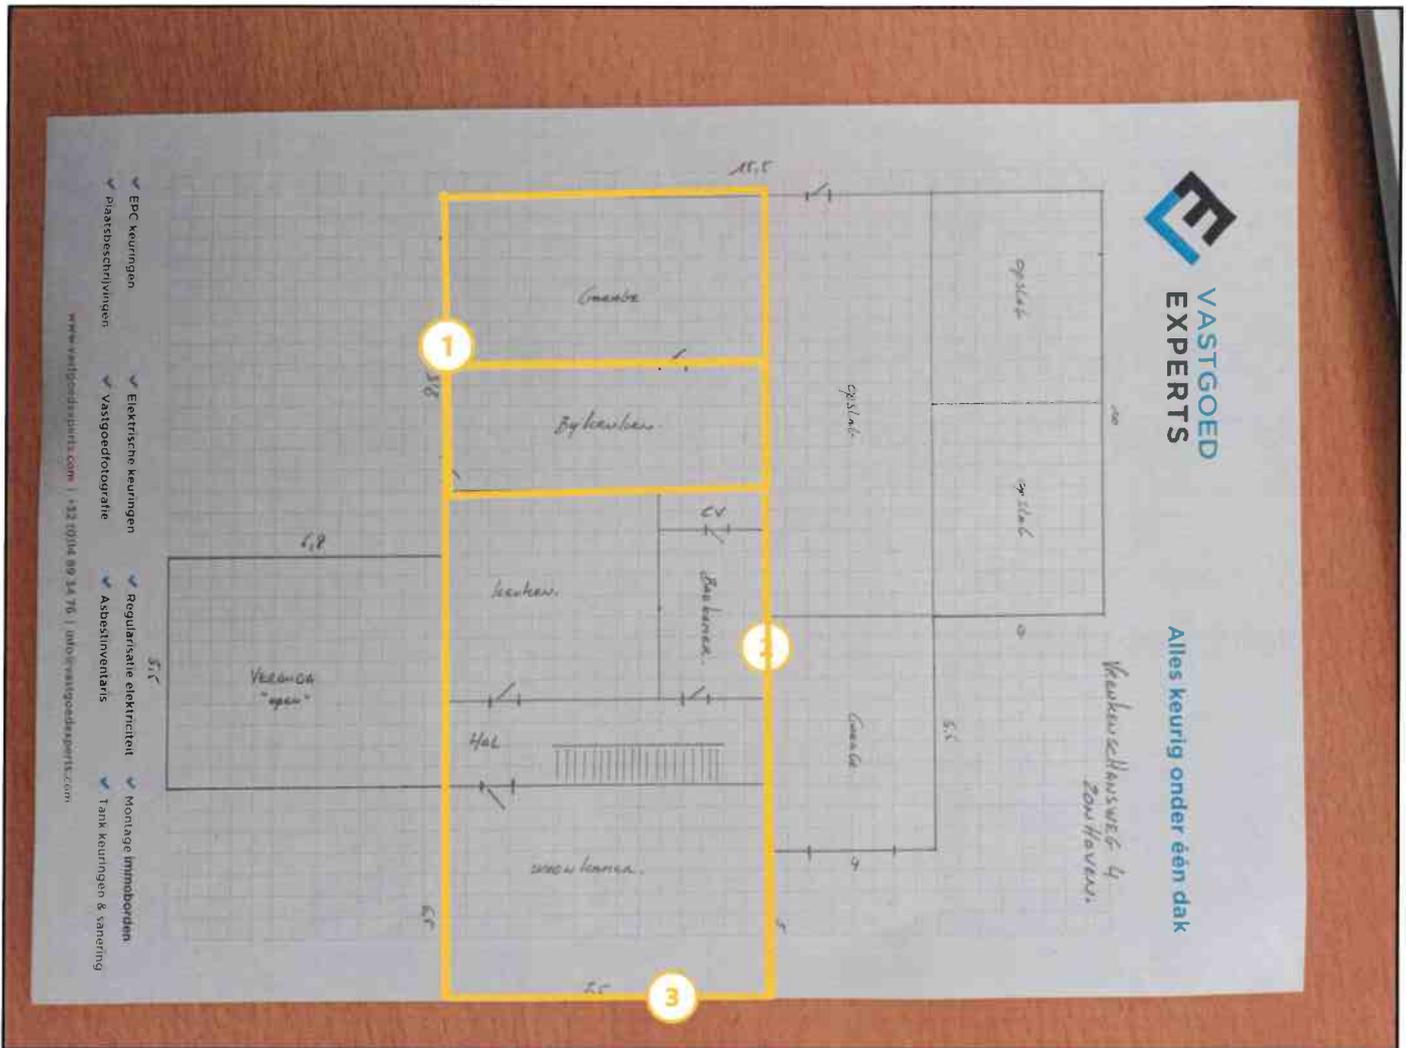
Plan 1.1: Grondplan

| Beschrijving | Type | Actie |
|---|---|---|
| 1. Roofing plat dak. | Asbestmateriaal | Zorgvuldig beheren |
| 2. Mengstaal pleisterwerk muren | Asbestmateriaal | Zorgvuldig beheren |
| 3. mengstaal pleisterwerk plafond | Asbestmateriaal | Zorgvuldig beheren |

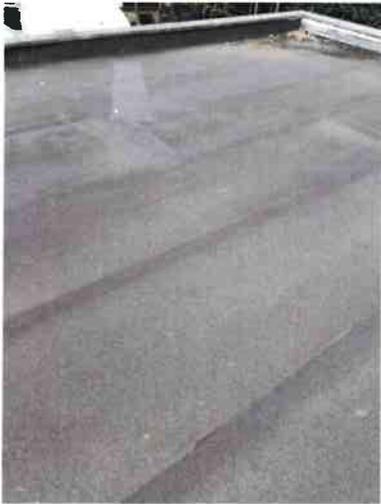
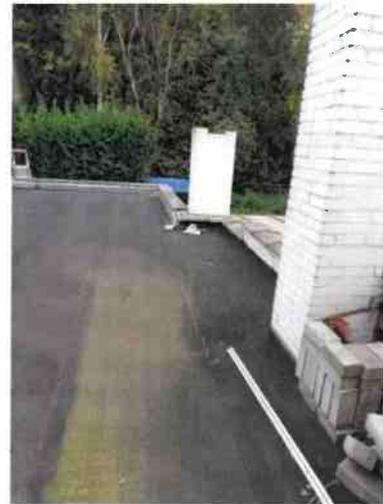
Fiche 1: Roofing plat dak.

Overzichtsfoto

Detailfoto

| Eindbeoordeling materiaalrisico | Zeer laag materiaalrisico en/of zeer lage kans op vezelvrijgave |

| Gebondenheid | Categorie 1: hechtgebonden in oorsprong |
| Asbestsoort (vezeltype) | Alleen chrysotiel |
| Asbestconcentratie | Laag (< 50%) |
| Afschermingsgraad van het gehele materiaal | Geheel of deels vrij van de buitenlucht |
| Toestand van het materiaal | Onbeschadigd, niet verweerd |

| Beschrijving | Roofing plat dak. |
| Asbestmateriaal | Dak- en gevelbekleding - Roofing |
| Hoeveelheid (oppervlakte - aantal) | • 64,00 m ² - 1 stuk |

| Opmerking | Geen staal kunnen nemen wegens kans op lekkage , geen factuur van datum plaatsing voorhanden, blijft asbest verdacht tot tegendeel bewezen is via staalname en labo resultaten of factuur met datum plaatsing. |

- Zorg voor een veilig beheer. Vermijd het beschadigen van het asbestmateriaal. Controleer de toestand jaarlijks op wijzigingen.
- Voer bijkomende staalname(s) uit.

- Eenvoudige handelingen: enkel door erkend asbestverwijderaar
Verwijdering EH door erkend saneerder, Roofing is gelymd/gebrand en is niet eenvoudig los te maken.

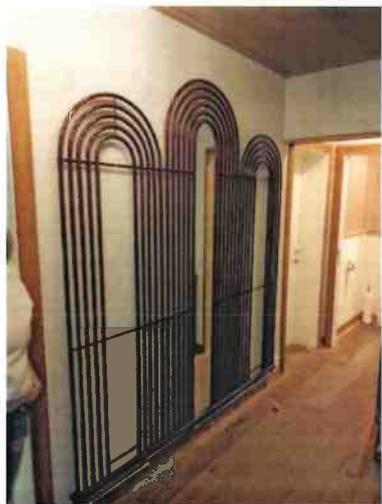
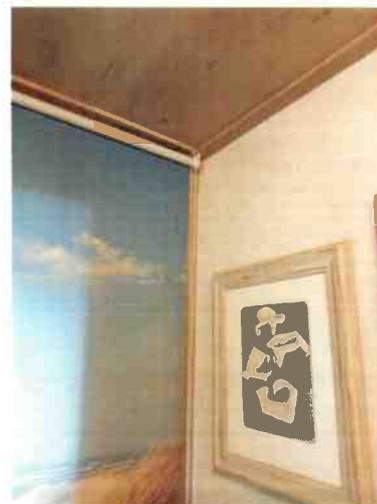
Overzichtsfoto

Detailfoto

| Eindbeoordeling materiaalrisico | Zeer laag materiaalrisico en/of zeer lage kans op vezelvrijgave |
| Opmerking | <p>In het inspectieprotocol is een monstername van het pleisterwerk verplicht om dit te identificeren als niet-asbesthoudend.</p> <p>Echter was de opdracht zonder staalnames en wordt het pleisterwerk asbestverdacht beschouwd.</p> <p>Het pleisterwerk lijkt niet asbestverdacht maar kan pas uitgesloten worden dmv een monstername en laboresultaat.</p> |

| Gebondenheid | Categorie 2: niet-hechtgebonden met matrix |
| Toestand van het materiaal | Onbeschadigd, niet verweerd |

| Beschrijving | Mengstaal pleisterwerk muren |
| Asbestmateriaal | In-situ afwerkingslagen - Pleisterwerk (wand, plafond, ...) |
| Hoeveelheid (oppervlakte - dikte - aantal) | • 0,01 m ² - 0,01 cm - 1 stuk |

- Zorg voor een veilig beheer. Vermijd het beschadigen van het asbestmateriaal. Controleer de toestand jaarlijks op wijzigingen.
- Voer bijkomende staalname(s) uit.

- Hermetische zone (erkend asbestverwijderaar)
Pleisterwerk is losgebonden en dient verwijderd te worden in hermetische zone door een erkend asbest verwijderaar.

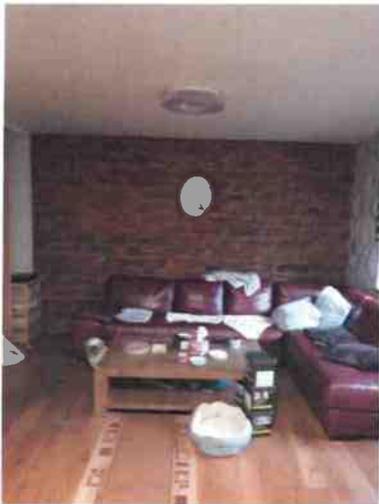
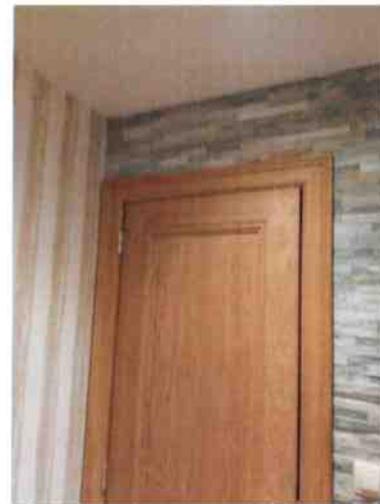
Fiche 3: mengstaal pleisterwerk plafond

Overzichtsfoto

Detailfoto

| Eindbeoordeling materiaalrisico | Zeer laag materiaalrisico en/of zeer lage kans op vezelvrijgave |
| Opmerking | <p>In het inspectieprotocol is een monstername van het pleisterwerk verplicht om dit te identificeren als niet-asbesthoudend.</p> <p>Echter was de opdracht zonder staalnames en wordt het pleisterwerk asbestverdacht beschouwd.</p> <p>Het pleisterwerk lijkt niet asbestverdacht maar kan pas uitgesloten worden dmv een monstername en laboresultaat.</p> |

| Gebondenheid | Categorie 2: niet-hechtgebonden met matrix |
| Toestand van het materiaal | Onbeschadigd, niet verweerd |

| Beschrijving | mengstaal pleisterwerk plafond |
| Asbestmateriaal | In-situ afwerkingslagen - Pleisterwerk (wand, plafond, ...) |

| Hoeveelheid (oppervlakte - dikte - aantal) | <ul style="list-style-type: none"> • 0,01 m² - 0,01 cm - 1 stuk |

- Zorg voor een veilig beheer. Vermijd het beschadigen van het asbestmateriaal. Controleer de toestand jaarlijks op wijzigingen.
- Voer bijkomende staalname(s) uit.

- Hermetische zone (erkend asbestverwijderaar)
Pleisterwerk is losgebonden en dient verwijderd te worden in hermetische zone door een erkend asbest verwijderaar.
