## Keuringsverslag van een elektrische laagspanning- en zeer lage spanningsinstallatie

NIET CONFORM

Datum keuring: 26/06/2023

Straatnaam	Oeverstraat
Huisnummer	21
Busnummer	C
Postcode	9140
Gemeente	Temse
Land	België

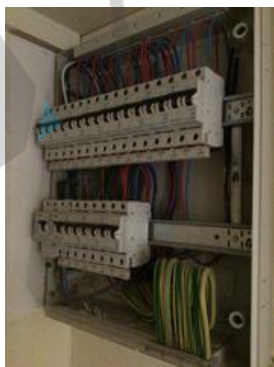
Afbeelding schakel- en verdeelbord:

<b>Visueel nazicht (algemeen)</b>	NOK	<b>Directe aanraking</b>	OK	<b>Indirecte aanraking</b>	OK
<b>Aansluitingen</b>	OK	<b>schema in bijlage door Aceg vzw</b>	NA		
<b>Equipotentiale verbindingen</b>	OK	<b>Doorsnede geleiders</b>	OK		
<b>Continuïteit</b>	OK	<b>Verlichting / toestellen</b>	NVT

nota/note 18 De elektrische installatie is grondig na te zien en conform te maken volgens de voorschriften van het AREI boek 1.
