Asbestinventarisatetest

Meesterstraat 185, 9100 Sint-Niklaas

Attestnummer : 20230809-000145.000

Asbestveilig

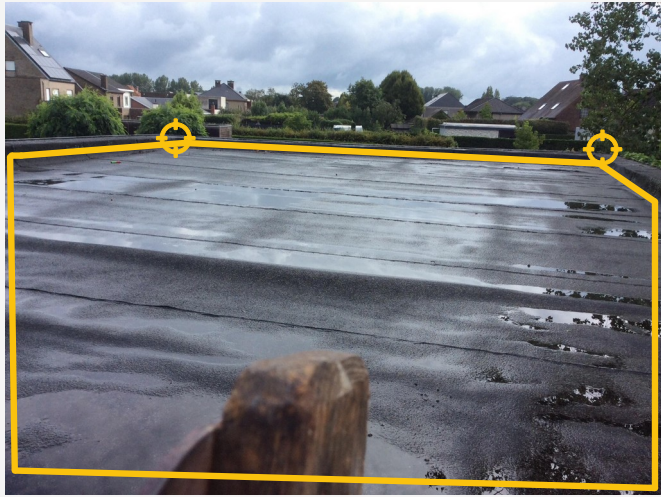
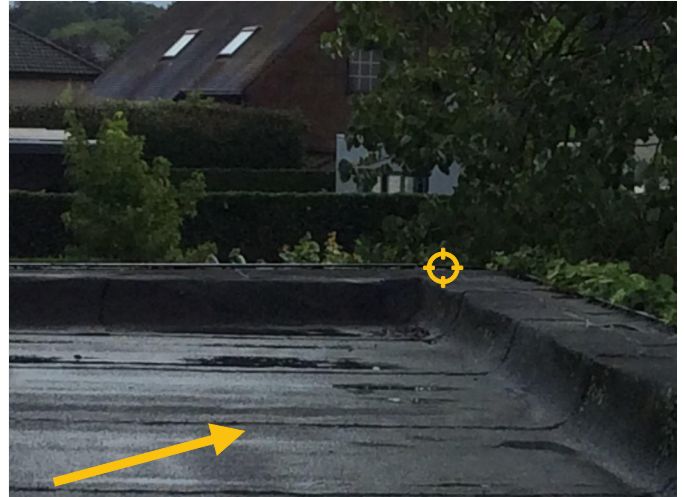
Fiche 1: Roofing plat dak garage

Geen asbest

#	Type	Referentie	Resultaat
1.1	Mengmonster	MV03 0750006AK	Geen asbest

Beschrijving	Roofing plat dak garage
Omgeving	Buiten
Primaire drager	Plat dak
Bindmiddel van materiaal	Bitumen (roofing, teer, asfalt)

Gebondenheid op basis van bindmiddel	Hecht
Hoeveelheid (oppervlakte - aantal)	• 20,00 m ² - 1 stuk
Totale oppervlakte	20,00 m ²
Identificatiemethode	Vaststelling met monstername
Destructieve handeling voor identificatie	Nee

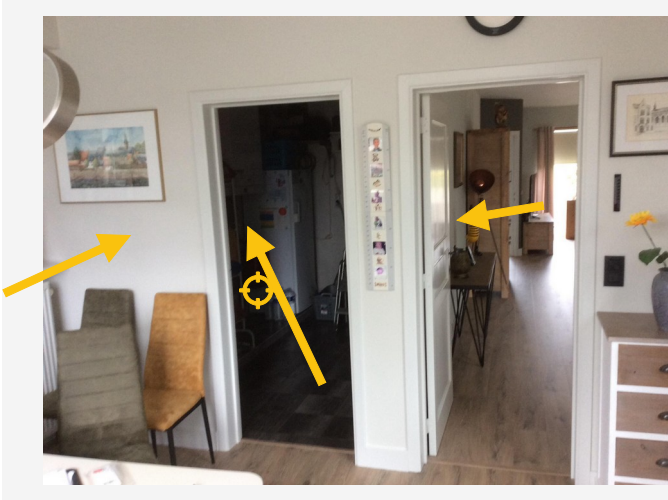
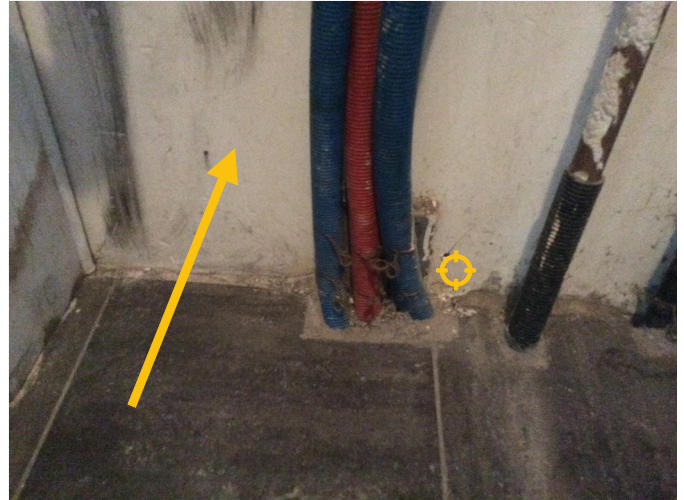
Fiche 2: Bezetwerk muren gjv, eerste en zolderverdieping

Geen asbest

#	Type	Referentie	Resultaat
2.1	Mengmonster	MV01 0750245AK	Geen asbest

Beschrijving	Bezetwerk muren gjv, eerste en zolderverdieping
Omgeving	Binnen

Primaire drager	Binnenwand
Bindmiddel van materiaal	Gips - kalk
Gebondenheid op basis van bindmiddel	Niet-hechtgebonden
Hoeveelheid (oppervlakte - dikte - aantal)	• 345,00 m ² - 1,00 cm - 1 stuk
Totaal volume	3,45 m ³
Identificatiemethode	Vaststelling met monstername
Destructieve handeling voor identificatie	Nee

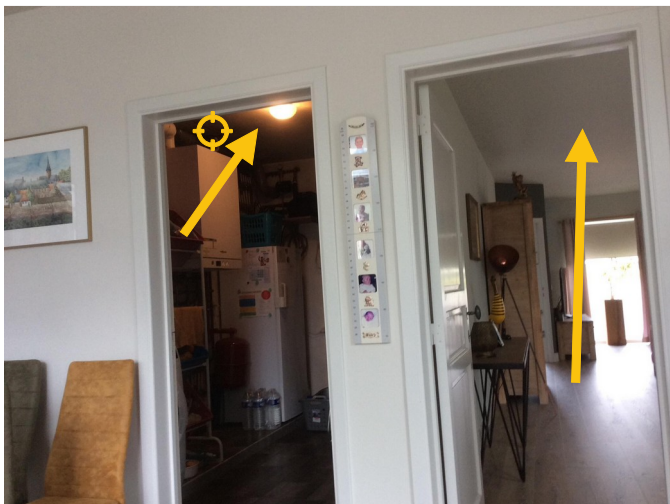
Fiche 3: Bezetwerk plafond

Geen asbest

#	Type	Referentie	Resultaat
3.1	Mengmonster	MV02 0750244AK	Geen asbest

Beschrijving	Bezetwerk plafond
Omgeving	Binnen
Primaire drager	Plafond

Bindmiddel van materiaal	Gips - kalk
Gebondenheid op basis van bindmiddel	Niet-hechtgebonden
Hoeveelheid (oppervlakte - dikte - aantal)	• 160,00 m ² - 1,00 cm - 1 stuk
Totaal volume	1,60 m ³
Identificatiemethode	Vaststelling met monstername
Destructieve handeling voor identificatie	Nee
