# Asbestinventarisatetest

Tweebruggenstraat 6, 9000 Gent

Attestnummer : 20231024-000357.000

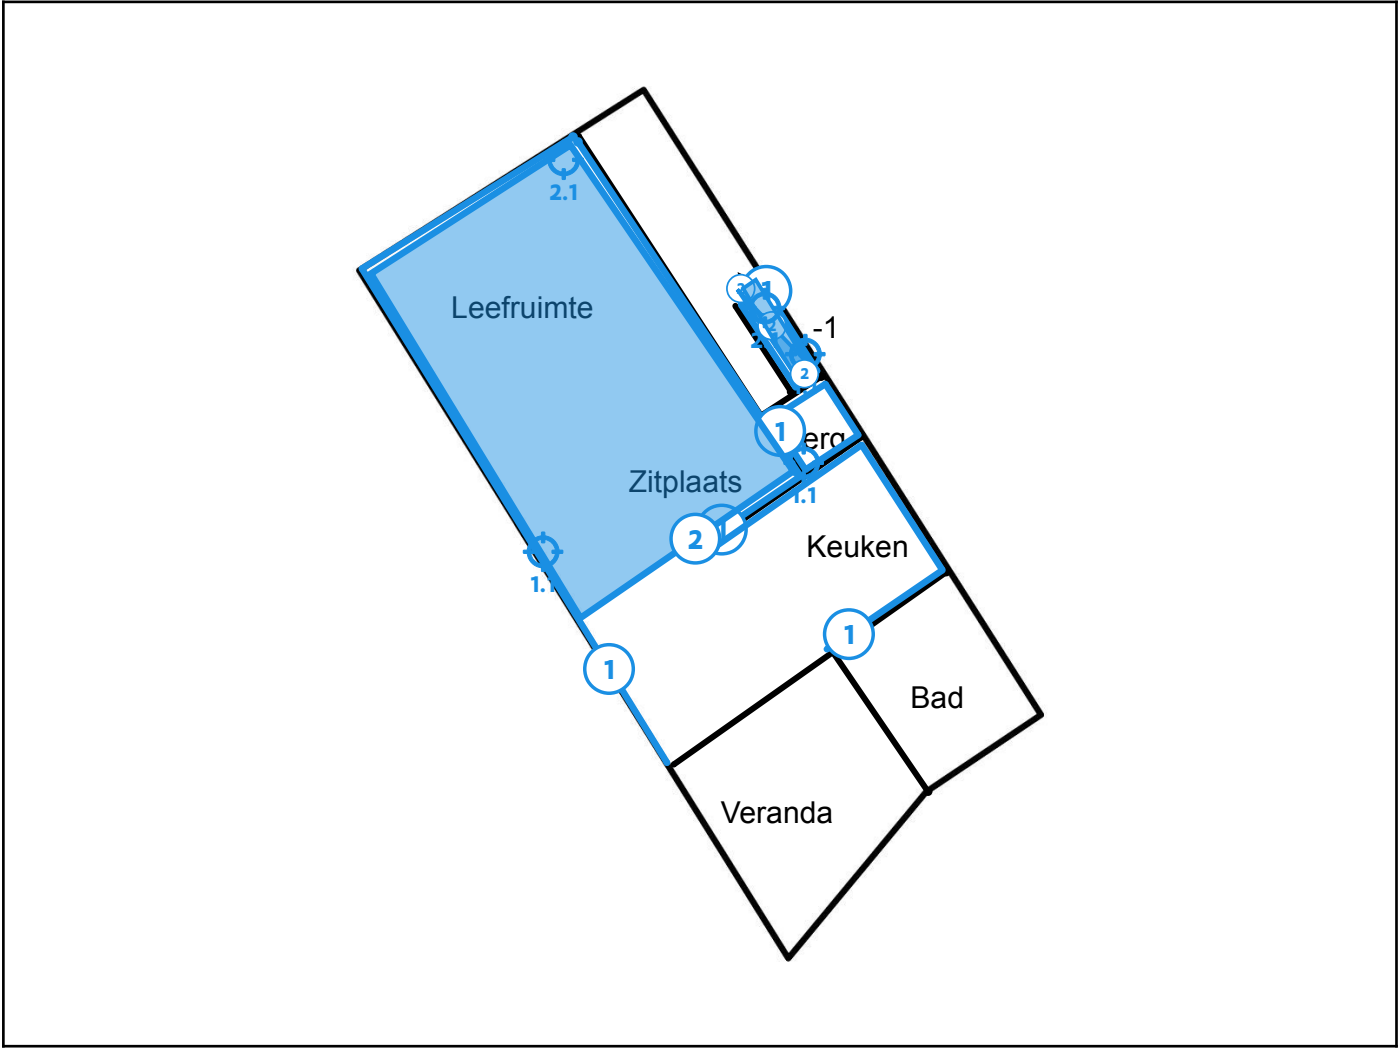
# Plan 1.2: Gelijkvloers

| Beschrijving | Type | Actie |
|---|---|---|
| 1. Pleister muren | Geen asbest | - |
| 1.1 Code: 1 | Mengmonster | - |
| 2. Pleister plafonds | Geen asbest | - |
| 2.1 Code: 2 | Mengmonster | - |

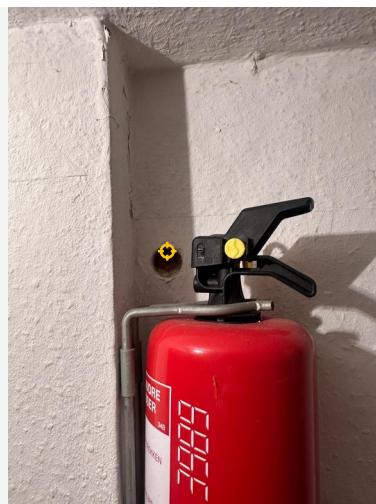
## Fiche 1: Pleister muren

Geen asbest

Overzichtsfoto

Detailfoto

| # | Type | Referentie | Resultaat |
|---|---|---|---|
| 1.1 | Mengmonster | 1 | Geen asbest |

| Beschrijving | Pleister muren |

| <b>Bindmiddel van materiaal</b> | Gips - kalk |
| <b>Gebondenheid op basis van bindmiddel</b> | Niet-hechtgebonden |
