Asbestinventarisatetest

Vesten 43, 9500 Geraardsbergen

Attestnummer : 20230521-000034.000

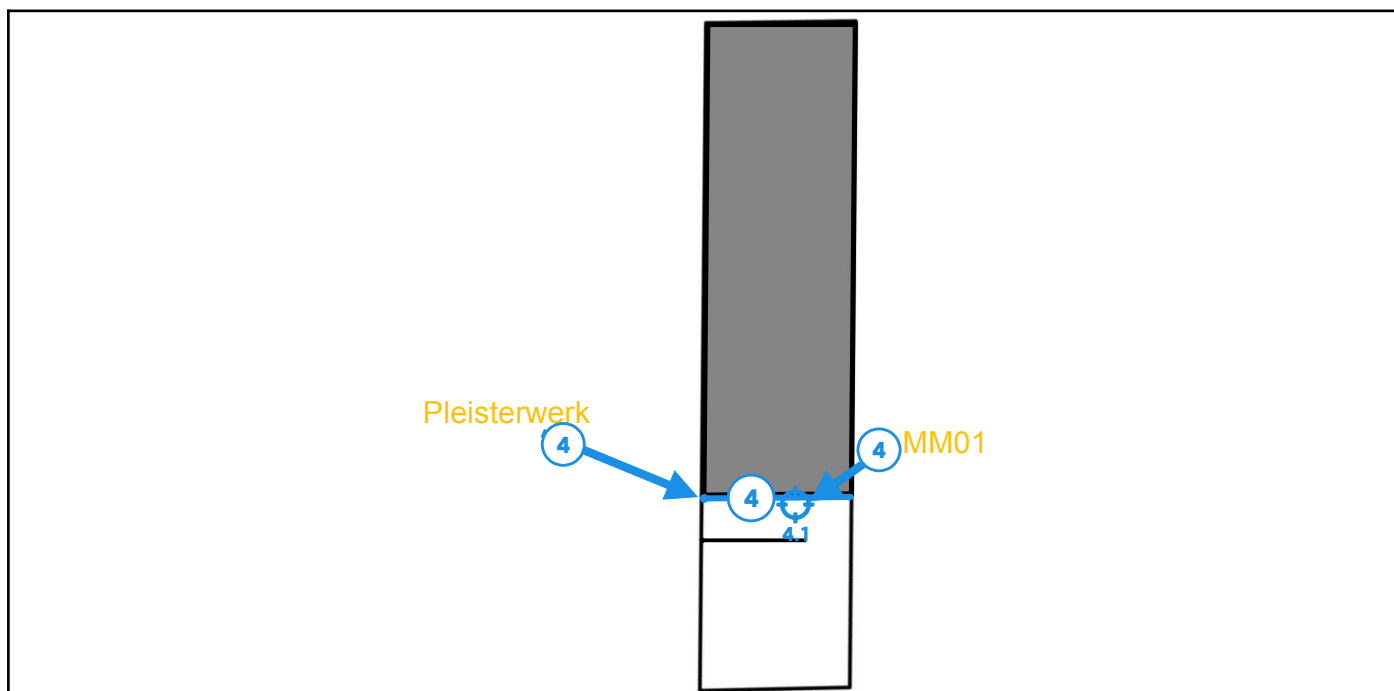
Plan 1.1: Kelder

Beschrijving	Type	Actie
4. Pleisterwerk (oud)	Geen asbest	-
4.1 Code: MM01	Mengmonster	-

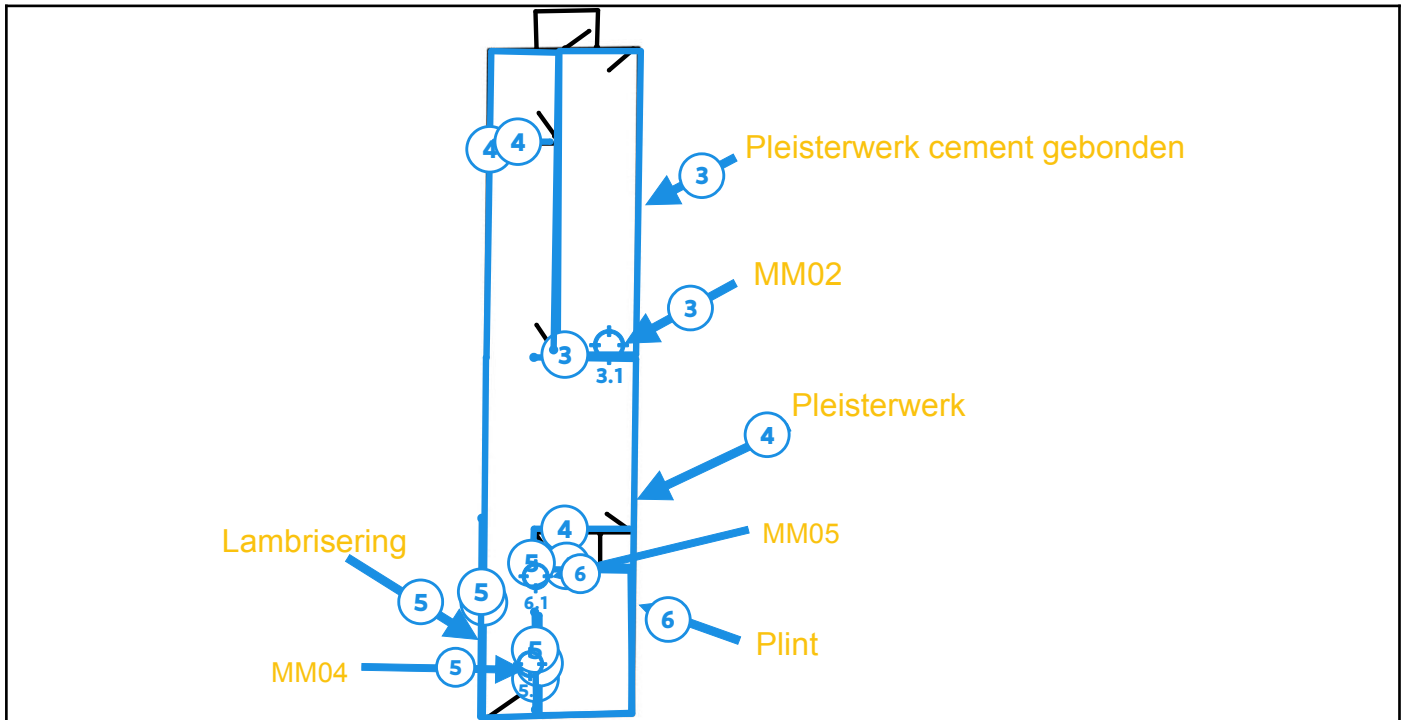
Plan 1.2: Gelijkvloers

Beschrijving	Type	Actie
3. Pleisterwerk cement	Geen asbest	-
3.1 Code: MM02	Mengmonster	-
4. Pleisterwerk (oud)	Geen asbest	-
5. Lambrisering	Geen asbest	-
5.1 Code: MM04	Puntmonster	-
6. Plint	Geen asbest	-
6.1 Code: MM05	Puntmonster	-

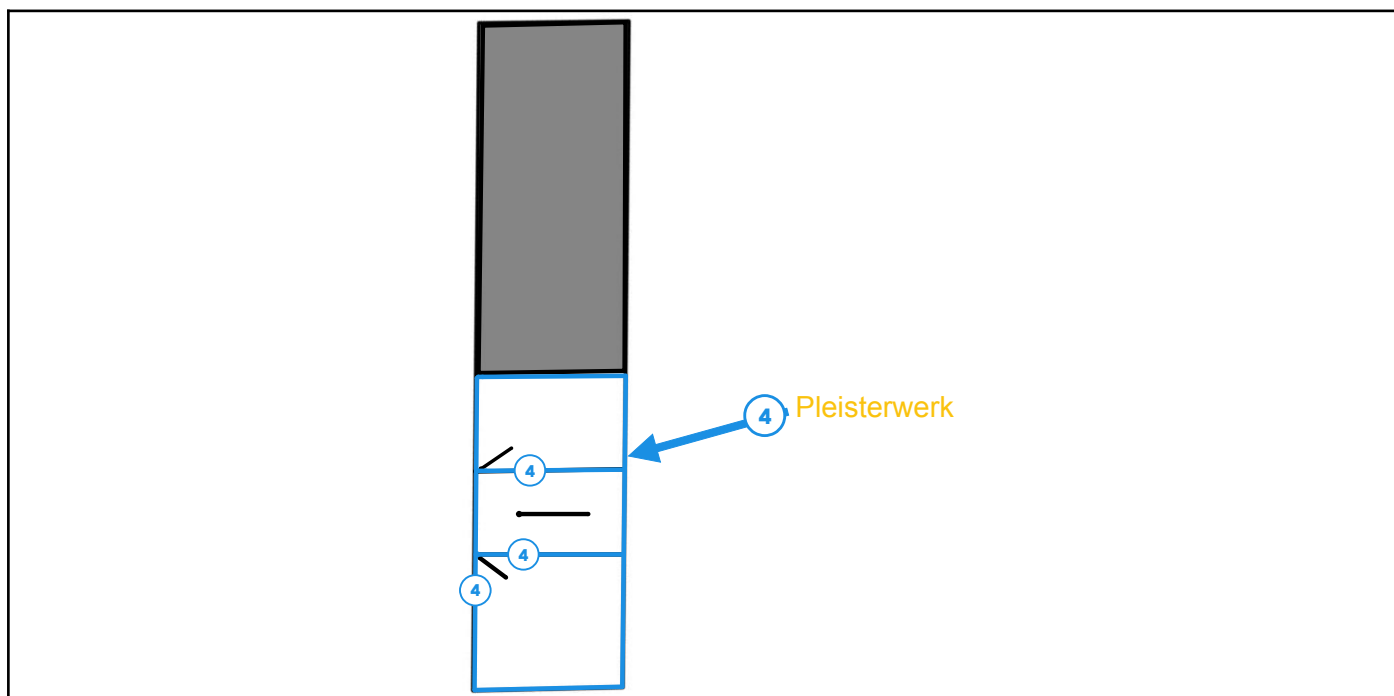
Plan 1.3: Eerste verdieping

Beschrijving	Type	Actie
4. Pleisterwerk (oud)	Geen asbest	-

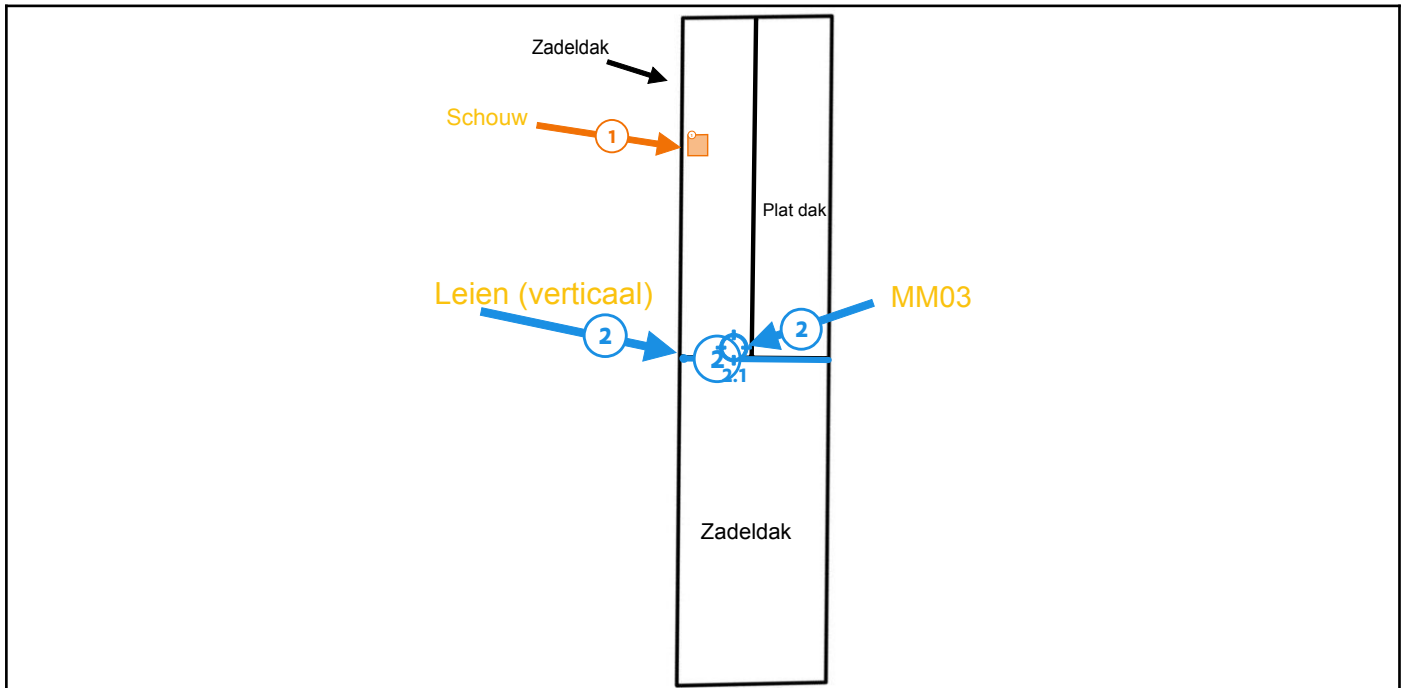
Plan 1.6: Dakconstructie

Beschrijving	Type	Actie
1. Asbestcement schouw	Asbestmateriaal	Verwijderen
2. Leien (verticaal)	Geen asbest	-
2.1 Code: MM03	Puntmonster	-

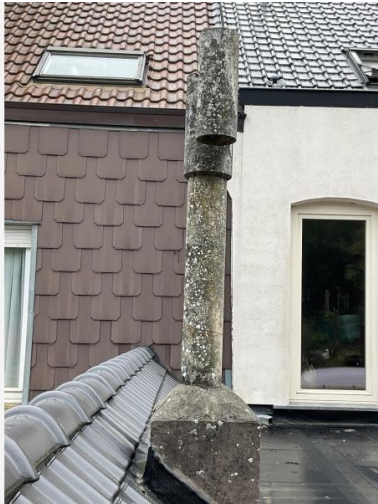
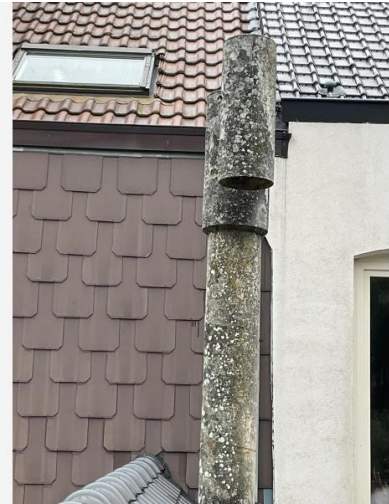
Eindbeoordeling materiaalrisico	Verhoogd materiaalrisico en/of verhoogde kans op vezelvrijgave
---------------------------------	--

Gebondenheid	Categorie 1: hechtgebonden in oorsprong
--------------	---

Beschrijving	Asbestcement schouw
Omgeving	Buiten
Primaire drager	Schuin dak
Asbestmateriaal	Rookgaskanaal
Bindmiddel van asbestmateriaal	Cement
Gebondenheid op basis van bindmiddel	Hecht
Hoeveelheid (lengte - omtrek - dikte - aantal)	<ul style="list-style-type: none">• 1,50 m - 50,00 cm - 1,00 cm - 1 stuk
Totaal volume	0,008 m ³
Eenvoudig bereikbaar	Ja
Bevestigingswijze	<ul style="list-style-type: none">• Verlijmd, ingegoten, versmeerd
Identificatiemethode	Vaststelling zonder monstername
Destructieve handeling voor identificatie	Nee

Actie

Verwijderen

- Zorg voor een veilig beheer. Vermijd het beschadigen van het asbestmateriaal. Controleer de toestand jaarlijks op wijzigingen.
- Hemelwater dat afspoelt van asbestcement daken of gevels kan asbestdeeltjes bevatten. Gebruik het enkel voor gesloten circuits (bv. spoelen toiletten). Reinig na het vervangen van het dak of de gevel de dakgoten en regenwaterput of -ton om asbesthoudend sediment of slib te verwijderen

Voorstel van verwijderingsmethode

- Eenvoudige handelingen: mag via doe-het-zelf of door werknemer(s) met opleidingsattest eenvoudige handelingen
Een goede voorbereiding:
 - Trek beschermende kledij aan: een aansluitend stofmasker (beschermingsklasse FFP3), een wegwerpoverall en afspoelbare schoenen. U vindt deze spullen bij de betere doe-het-zelfzaak of een gespecialiseerde bouwhandel.
 - Neemt u asbest weg rondom een gebouw? Sluit dan de ramen en de deuren en schakel de ventilatiesystemen uit.

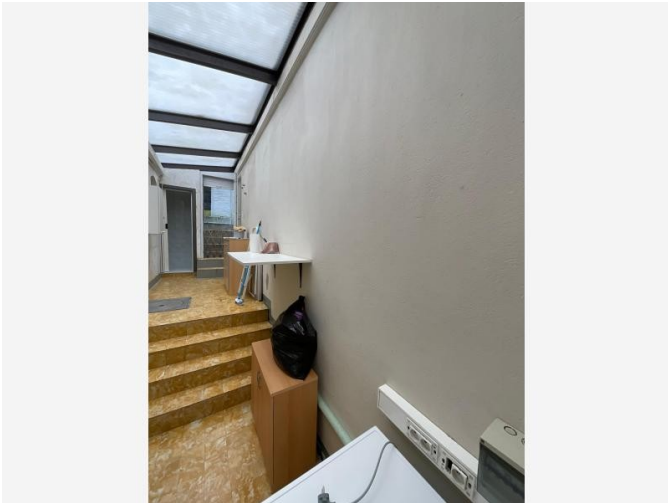
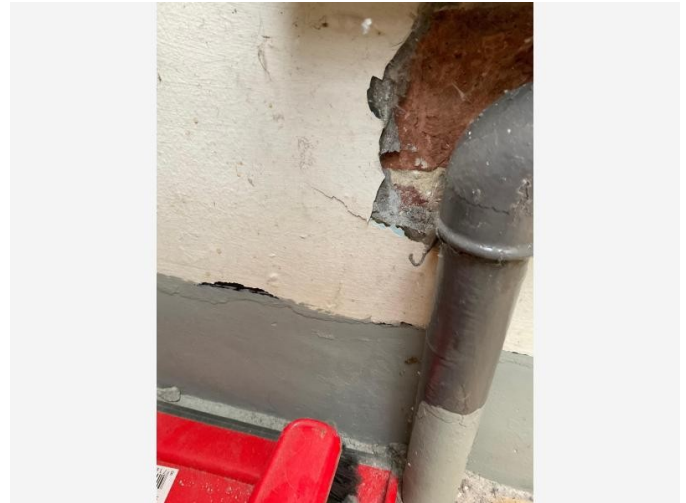
Geen asbest

#	Type	Referentie	Resultaat
3.1	Mengmonster	MM02	Geen asbest

Beschrijving	Pleisterwerk cement
Omgeving	Binnen
Primaire drager	Binnenwand
Bindmiddel van materiaal	Cement

Gebondenheid op basis van bindmiddel	Hecht
Hoeveelheid (gewicht - aantal)	• 150,00 kg - 1 stuk
Totaal gewicht	150,00 kg
Identificatiemethode	Vaststelling met monstername
Destructieve handeling voor identificatie	Nee

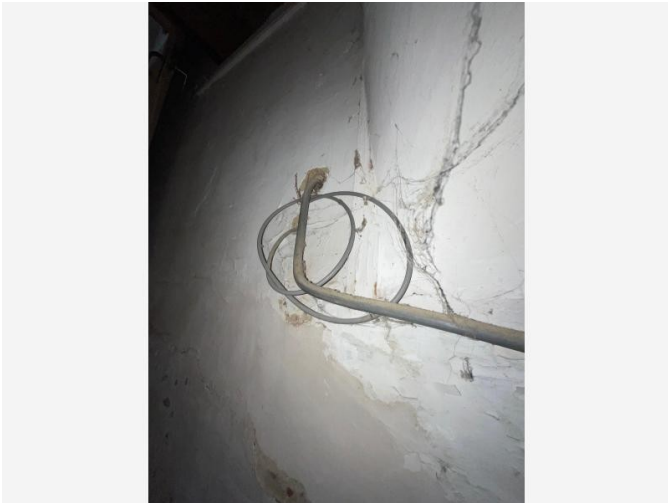
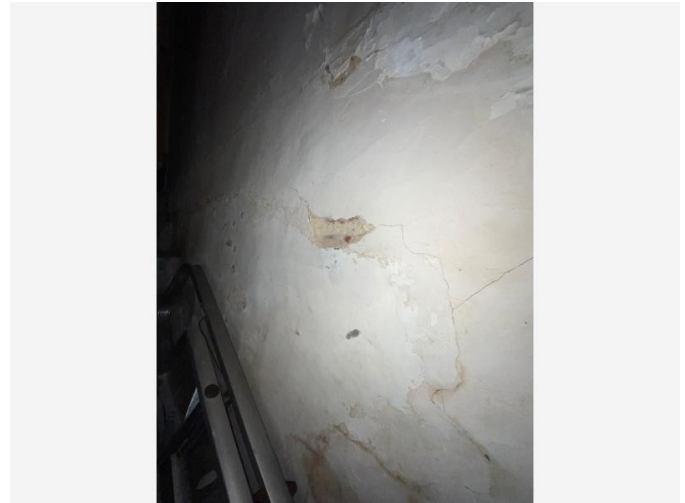
Fiche 4: Pleisterwerk (oud)

Geen asbest

#	Type	Referentie	Resultaat
4.1	Mengmonster	MM01	Geen asbest

Beschrijving	Pleisterwerk (oud)
Omgeving	Binnen
Primaire drager	Binnenwand

Bindmiddel van materiaal	Gips - kalk
Gebondenheid op basis van bindmiddel	Niet-hechtgebonden
Hoeveelheid (oppervlakte - dikte - aantal)	• 214,00 m ² - 1,00 cm - 1 stuk
Totaal volume	2,14 m ³
Identificatiemethode	Vaststelling met monstername
Destructieve handeling voor identificatie	Nee

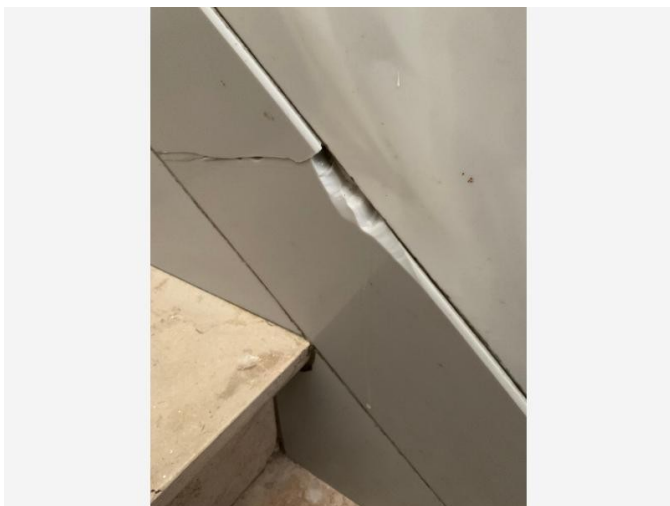
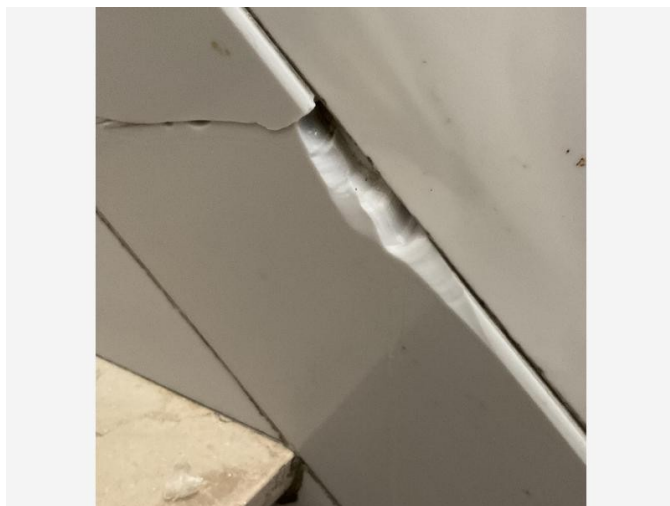
Geen asbest

#	Type	Referentie	Resultaat
5.1	Puntmonster	MM04	Geen asbest

Beschrijving	Lambrisering
Omgeving	Binnen
Primaire drager	Binnenwand
Bindmiddel van materiaal	Kunststof of -hars

Gebondenheid op basis van bindmiddel	Hecht
Hoeveelheid (gewicht - aantal)	• 100,00 kg - 1 stuk
Totaal gewicht	100,00 kg
Identificatiemethode	Vaststelling met monstername
Destructieve handeling voor identificatie	Nee

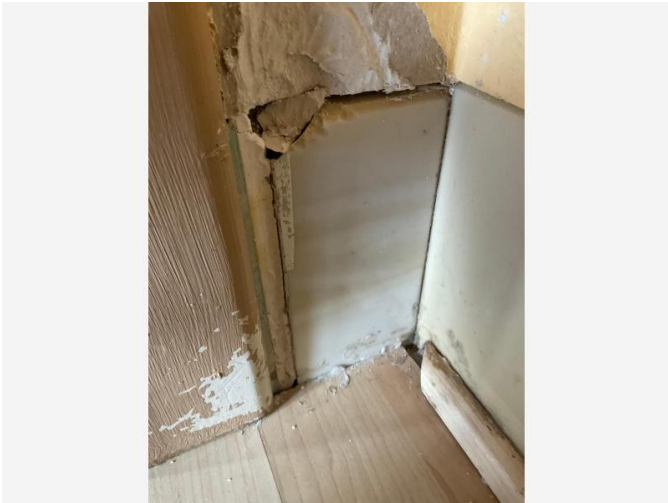
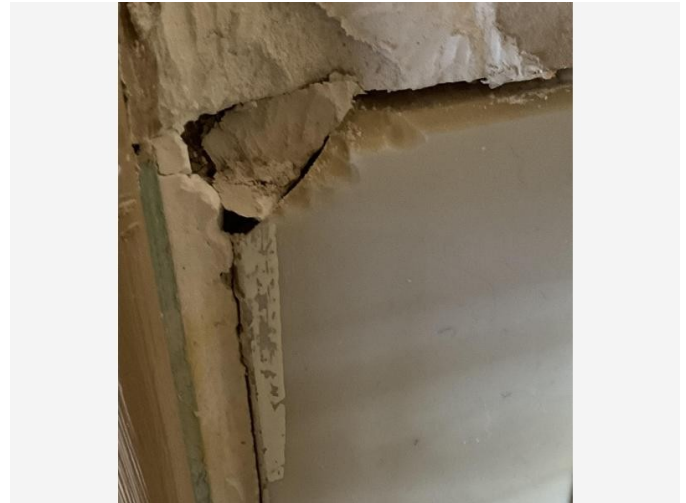
Geen asbest

#	Type	Referentie	Resultaat
6.1	Puntmonster	MM05	Geen asbest

Beschrijving	Plint
Omgeving	Binnen
Primaire drager	Binnenwand
Bindmiddel van materiaal	Kunststof of -hars

Gebondenheid op basis van bindmiddel	Hecht
Hoeveelheid (gewicht - aantal)	• 20,00 kg - 1 stuk
Totaal gewicht	20,00 kg
Identificatiemethode	Vaststelling met monstername
Destructieve handeling voor identificatie	Nee
