CONFORMITEITSATTEST CONTROLE RESERVOIRS VOOR STOOKOLIE VOOR VERWARMING

Uitvoeringsadres: **Krokusstraat 50, 3800 - Sint-Truiden (BE)**

Ingedeeld: **Niet ingedeeld** | Wand: **Enkel** | Plaats: **Bovengronds** | Vorm: **Vierkant** |
Materiaal: **Staal** Inhoud: **<5000 L** | Jaar plaatsing: **>1995**

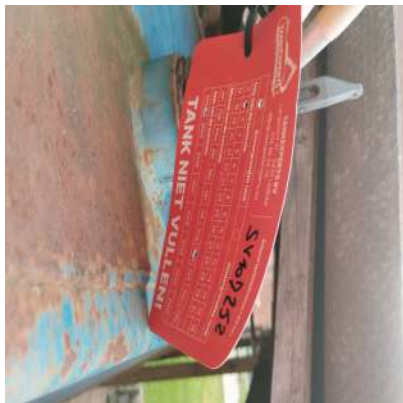
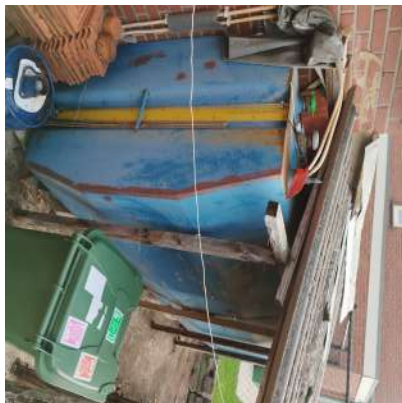
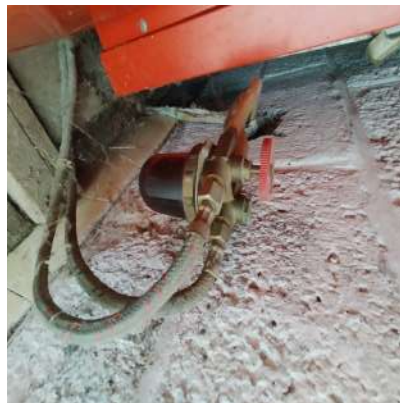
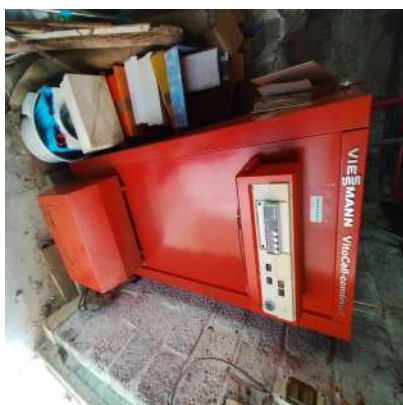
TOEGEVOEGDE FOTO'S

Overvulbeveiliging: **Fluit** | Overvulbeveiliging controle: **NOK**
Peilmeting: **Andere** | Lekdetectie: **Niet aanwezig**

Tank niet dubbelwandig of ingekuipt
Overvul beveiliging werkt niet
Vorig keurings attest niet aanwezig

De tank mag niet meer gevuld worden.
