# Asbestinventarisatetest

Breestraat 41, 3850 Nieuwerkerken

Attestnummer : 20240423-000031.000

## Niet-asbestveilig

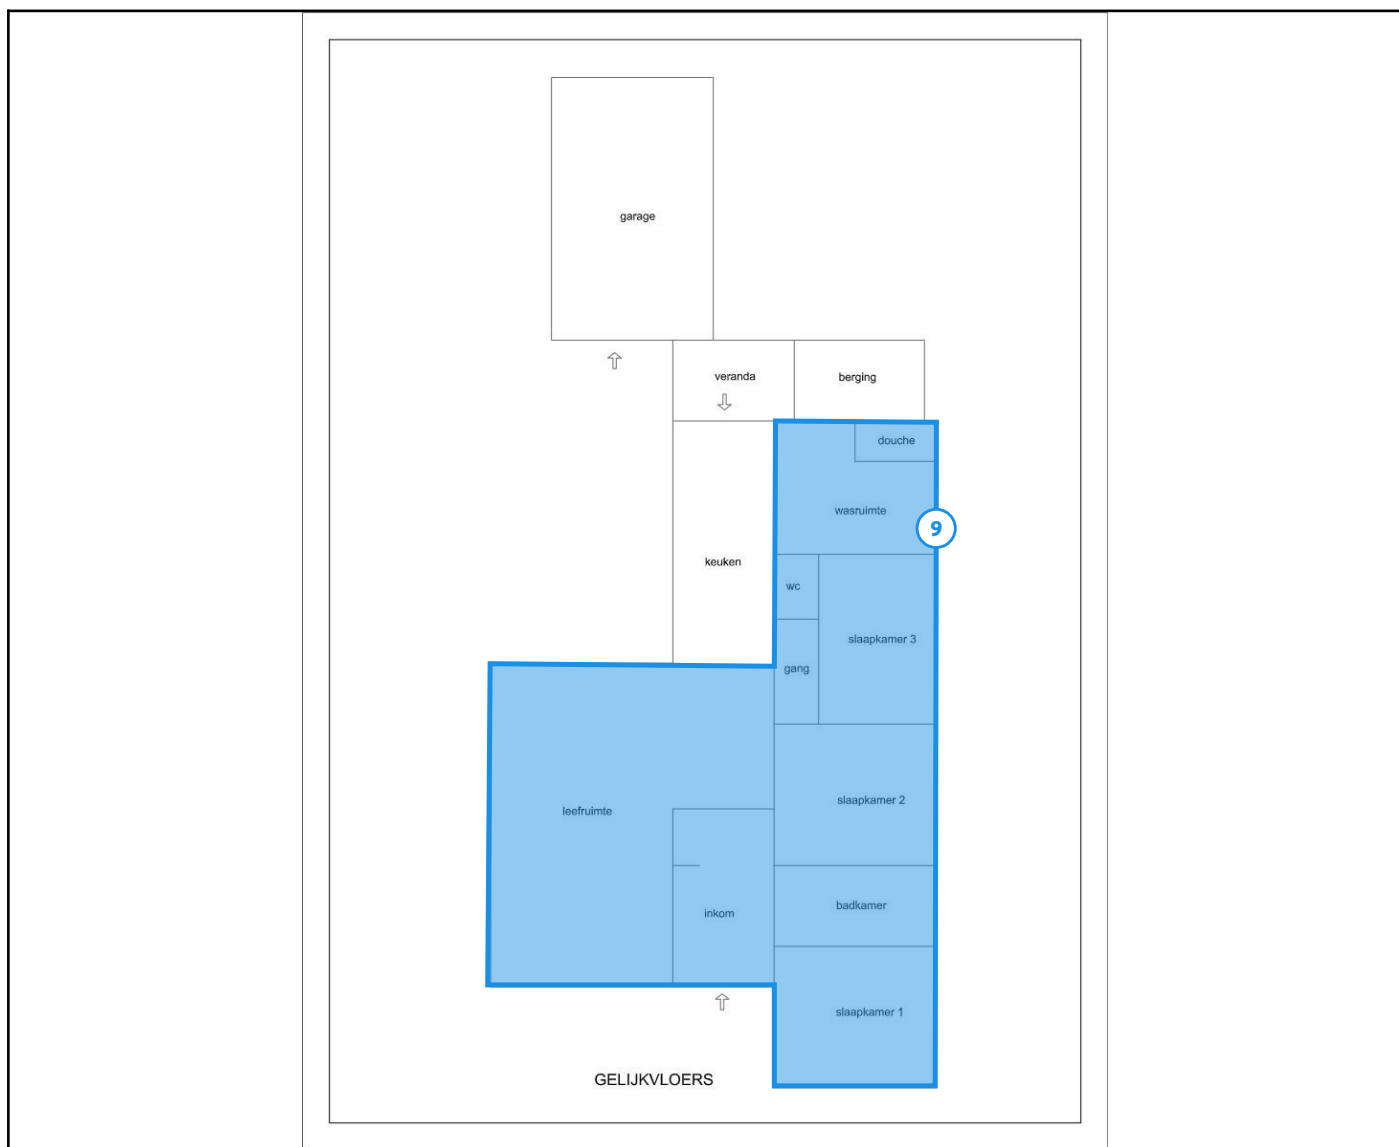
## Plan 1.3: GELIJKVLOERS plafond

Beschrijving	Type	Actie
9. Pleisterwerk plafond	Geen asbest	-

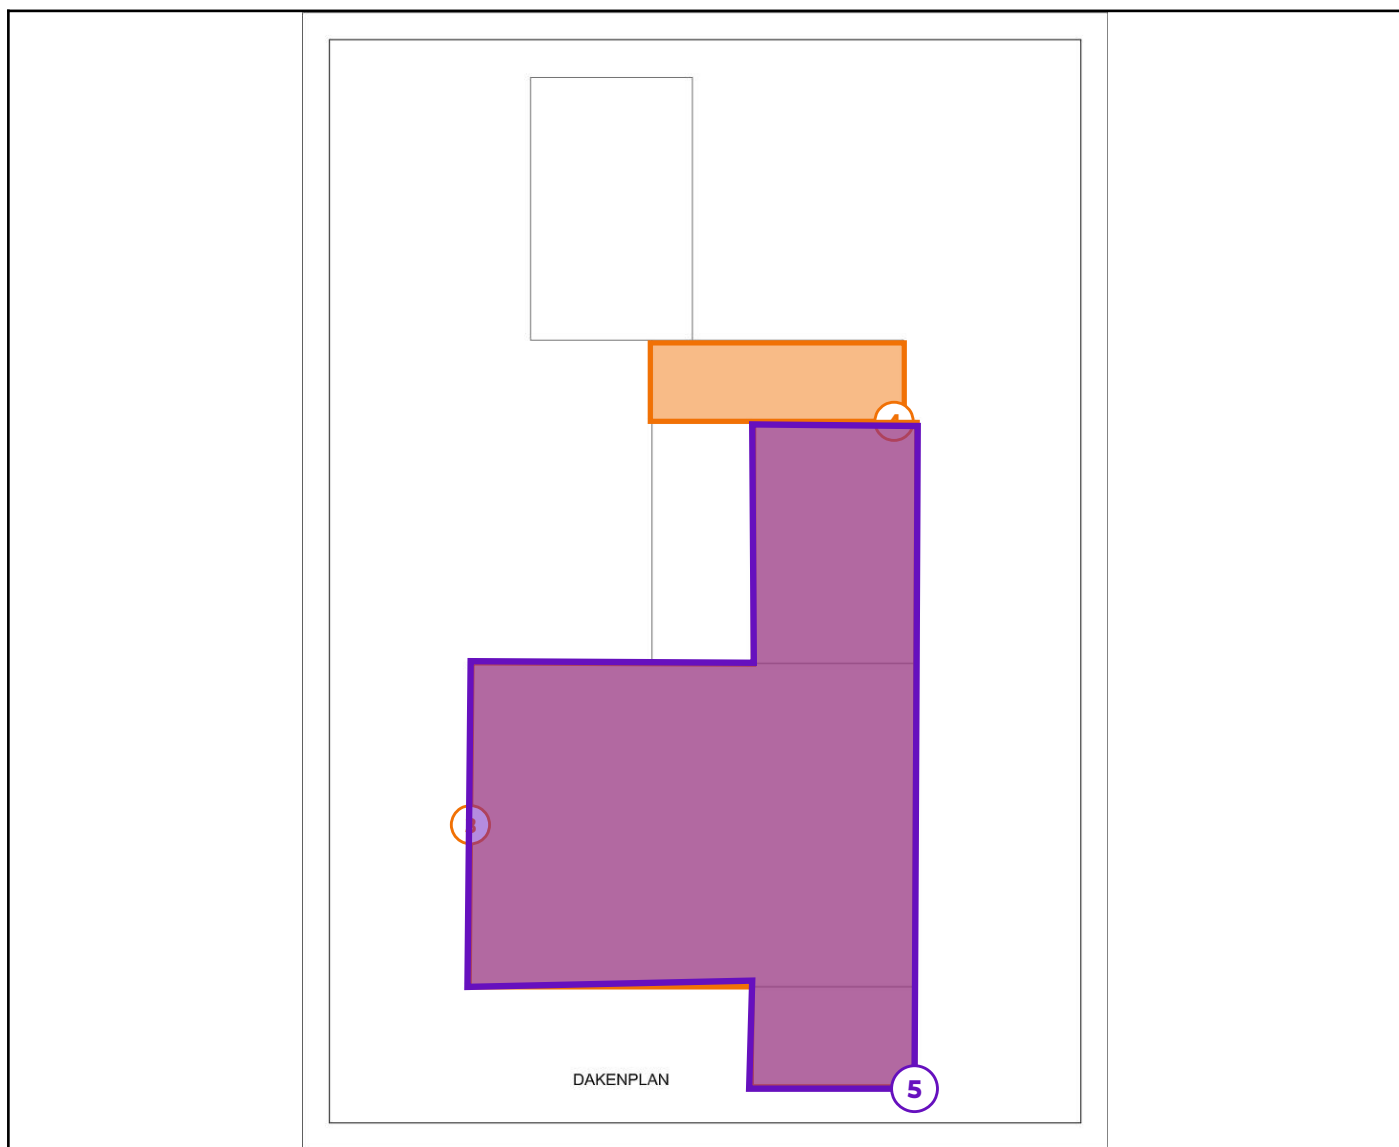
## Plan 1.4: DAKENPLAN

Beschrijving	Type	Actie
3. Leien dak	Asbestmateriaal	<a href="#">Verwijderen</a>
4. Golfplaten dak	Asbestmateriaal	<a href="#">Verwijderen</a>
5. Zolder	Beperking	-

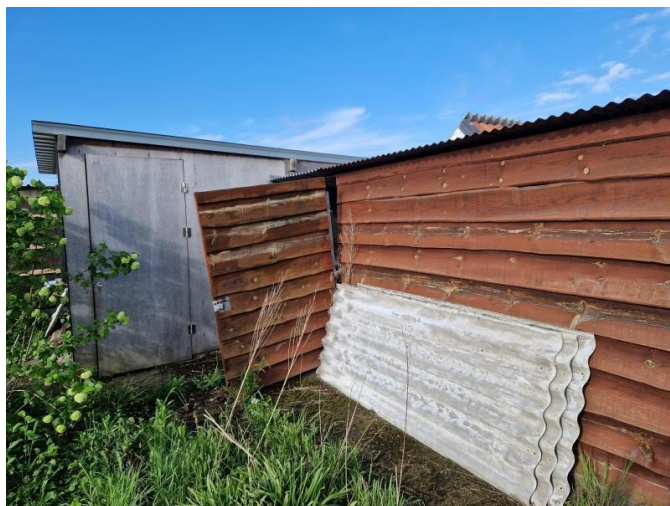
Overzichtsfoto

Detailfoto

Beschrijving	Golfplaten
--------------	------------

Type afvalstof	Betreft stock-voorraad of gedemonteerde asbestmaterialen
Aanwezige resten	Oude golfplaten in verweerde toestand
Omgeving	Buiten
Primaire drager	Bodem
Asbestmaterialen	<ul style="list-style-type: none"> <li>Dak- en gevelbekleding - Golfplaat</li> </ul>
Bindmiddel van asbestmateriaal	Cement
Gebondenheid op basis van bindmiddel	Hecht
Hoeveelheid (gewicht - aantal)	<ul style="list-style-type: none"> <li>100,00 kg - 1 stuk</li> </ul>
Totaal gewicht	100,00 kg
Eenvoudig bereikbaar	Ja
Identificatiemethode	Vaststelling zonder monsternamen

**Dringend verwijderen**

- Verwijder het asbestafval.

- Eenvoudige handelingen: mag via doe-het-zelf of door werknemer(s) met opleidingsattest eenvoudige handelingen  
Asbest binnen een gebouw

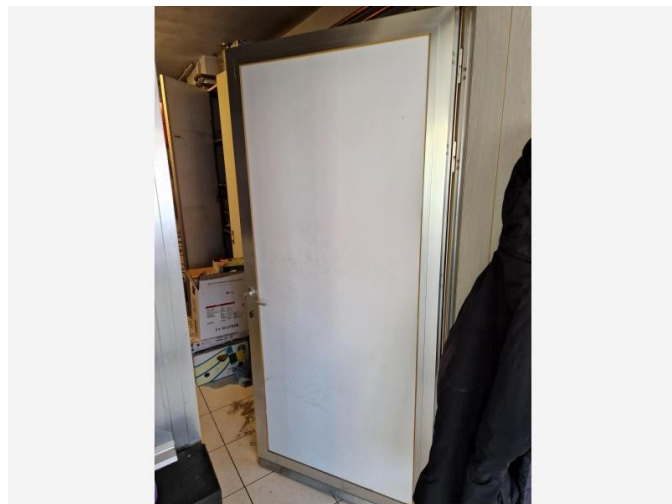
Overzichtsfoto

Detailfoto

Eindbeoordeling materiaalrisico	Verhoogd materiaalrisico en/of verhoogde kans op vezelvrijgave
---------------------------------	--

Gebondenheid	Categorie 1: hechtgebonden in oorsprong
Asbestsoort (vezeltype)	Crocidoliet aanwezig
Asbestconcentratie	Laag (< 50%)
Afschermingsgraad van het gehele materiaal	Geheel of deels (ook) vrij aan de binnenlucht
Toestand van het materiaal	Licht beschadigd, licht verweerd. Intact materiaal type Pical – asbestboard of categorie III 'gebondenheid'

Beschrijving	Glasal plaat
Omgeving	Grenst aan binnen- en buitenlucht
Primaire drager	Wandopening verticaal (raam, deur, ...)
Asbestmateriaal	Plaat, paneel, tablet - Geëmailleerd, type Glasal
Bindmiddel van asbestmateriaal	Cement
Gebondenheid op basis van bindmiddel	Hecht
Hoeveelheid (oppervlakte - dikte - aantal)	• 4,00 m <sup>2</sup> - 1,00 cm - 1 stuk
Totaal volume	0,04 m <sup>3</sup>
Eenvoudig bereikbaar	Ja
Bevestigingswijze	• Geklemd
Identificatiemethode	Vaststelling zonder monsternamen
Destructieve handeling voor identificatie	Nee

Verwijderen

- Zorg voor een veilig beheer. Vermijd het beschadigen van het asbestmateriaal. Controleer de toestand jaarlijks op wijzigingen.

- Eenvoudige handelingen: mag via doe-het-zelf of door werknemer(s) met opleidingsattest eenvoudige handelingen  
Asbest binnen een gebouw

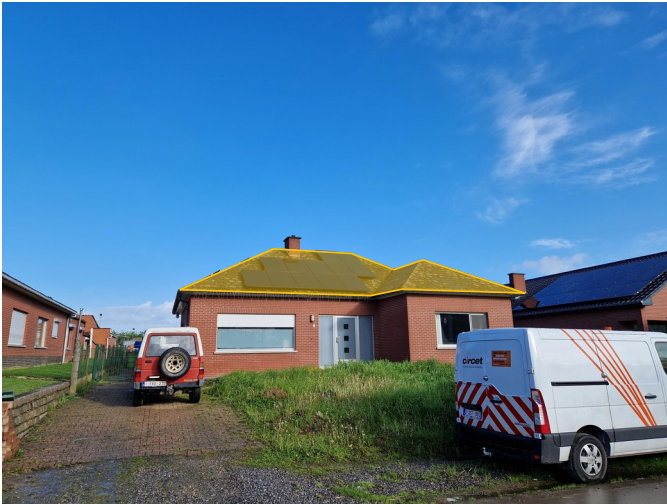
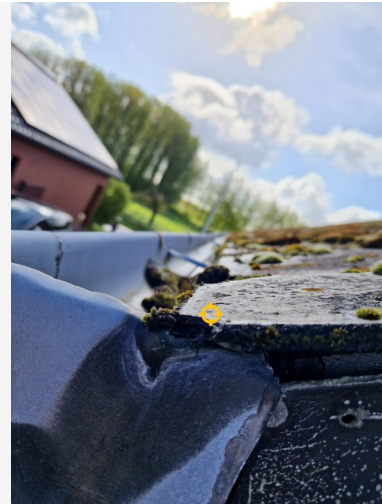
Overzichtsfoto

Detailfoto

Eindbeoordeling materiaalrisico	Laag materiaalrisico en/of verlaagde kans op vezelvrijgave
---------------------------------	--

Gebondenheid	Categorie 1: hechtgebonden in oorsprong
Asbestsoort (vezeltype)	Alleen chrysotiel
Asbestconcentratie	Laag (< 50%)
Afschermingsgraad van het gehele materiaal	Geheel of deels vrij aan de buitenlucht
Toestand van het materiaal	Licht beschadigd, licht verweerd. Intact materiaal type Pical – asbestboard of categorie III 'gebondenheid'

#	Type	Referentie	Resultaat
3.1	Puntmonster	pm02	Chrysotiel

<b>Beschrijving</b>	Leien dak
<b>Omgeving</b>	Buiten
<b>Primaire drager</b>	Schuin dak
<b>Asbestmateriaal</b>	Dak- en gevelbekleding - Lei, shingle
<b>Bindmiddel van asbestmateriaal</b>	Cement
<b>Gebondenheid op basis van bindmiddel</b>	Hecht
<b>Hoeveelheid (oppervlakte - aantal)</b>	<ul style="list-style-type: none"><li>• 130,00 m<sup>2</sup> - 1 stuk</li></ul>
<b>Totale oppervlakte</b>	130,00 m <sup>2</sup>
<b>Eenvoudig bereikbaar</b>	Ja
<b>Bevestigingswijze</b>	<ul style="list-style-type: none"><li>• Genageld, geniet</li></ul>
<b>Identificatiemethode</b>	Vaststelling met monstername
<b>Destructieve handeling voor identificatie</b>	Nee

Verwijderen

- Zorg voor een veilig beheer. Vermijd het beschadigen van het asbestmateriaal. Controleer de toestand jaarlijks op wijzigingen.
- Zorg voor een veilig beheer en verwijder dit asbestmateriaal wanneer het bij werken eenvoudig bereikbaar wordt. Controleer de toestand jaarlijks op wijzigingen.
- Hemelwater dat afspoelt van asbestcement daken of gevels kan asbestdeeltjes bevatten. Gebruik het enkel voor gesloten circuits (bv. spoelen toiletten). Reinig na het vervangen van het dak of de gevel de dakgoten en regenwaterput of -ton om asbesthoudend sediment of slib te verwijderen

- Eenvoudige handelingen: enkel door erkend asbestverwijderaar  
Risicovolle asbesttoepassingen mogen enkel door erkende asbestverwijderaars verwijderd worden. Zij werken volgens strikte veiligheidsprocedures. De verwijdering van minder risicovolle asbesttoepassingen mag ook via de methodiek van 'eenvoudige handelingen' door een aannemer of zelfstandige.

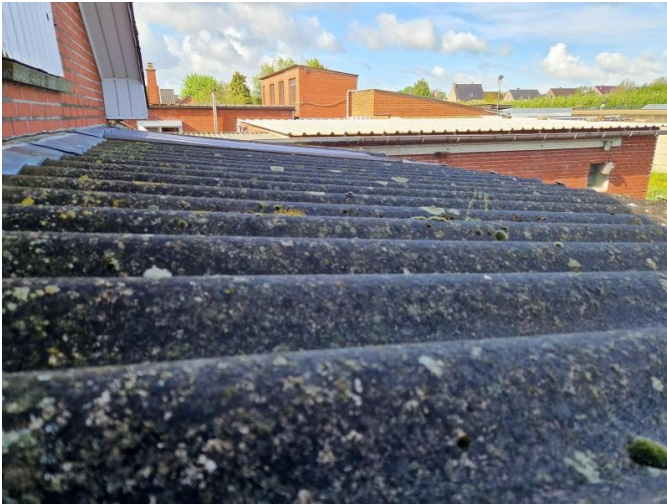
Overzichtsfoto

Detailfoto

Eindbeoordeling materiaalrisico	Verhoogd materiaalrisico en/of verhoogde kans op vezelvrijgave
---------------------------------	--

Gebondenheid	Categorie 1: hechtgebonden in oorsprong
Asbestsoort (vezeltype)	Crocidoliet aanwezig
Asbestconcentratie	Laag (< 50%)
Afschermingsgraad van het gehele materiaal	Geheel of deels (ook) vrij aan de binnenlucht
Toestand van het materiaal	Licht beschadigd, licht verweerd. Intact materiaal type Pical – asbestboard of categorie III 'gebondenheid'

Beschrijving	Golfplaten dak
Omgeving	Grenst aan binnen- en buitenlucht
Primaire drager	Schuin dak
Asbestmateriaal	Dak- en gevelbekleding - Golfplaat
Bindmiddel van asbestmateriaal	Cement
Gebondenheid op basis van bindmiddel	Hecht
Hoeveelheid (oppervlakte - aantal)	<ul style="list-style-type: none"><li>• 10,00 m<sup>2</sup> - 1 stuk</li></ul>
Totale oppervlakte	10,00 m <sup>2</sup>
Eenvoudig bereikbaar	Ja
Bevestigingswijze	<ul style="list-style-type: none"><li>• Geschroefd</li></ul>
Identificatiemethode	Vaststelling zonder monstername
Destructieve handeling voor identificatie	Nee

Verwijderen

- Zorg voor een veilig beheer. Vermijd het beschadigen van het asbestmateriaal. Controleer de toestand jaarlijks op wijzigingen.

- Eenvoudige handelingen: mag via doe-het-zelf of door werknemer(s) met opleidingsattest eenvoudige handelingen  
Asbest binnen een gebouw
