# Asbestinventarisatetest

Londenstraat 48, 9000 Gent

Attestnummer : 20230208-000019.000

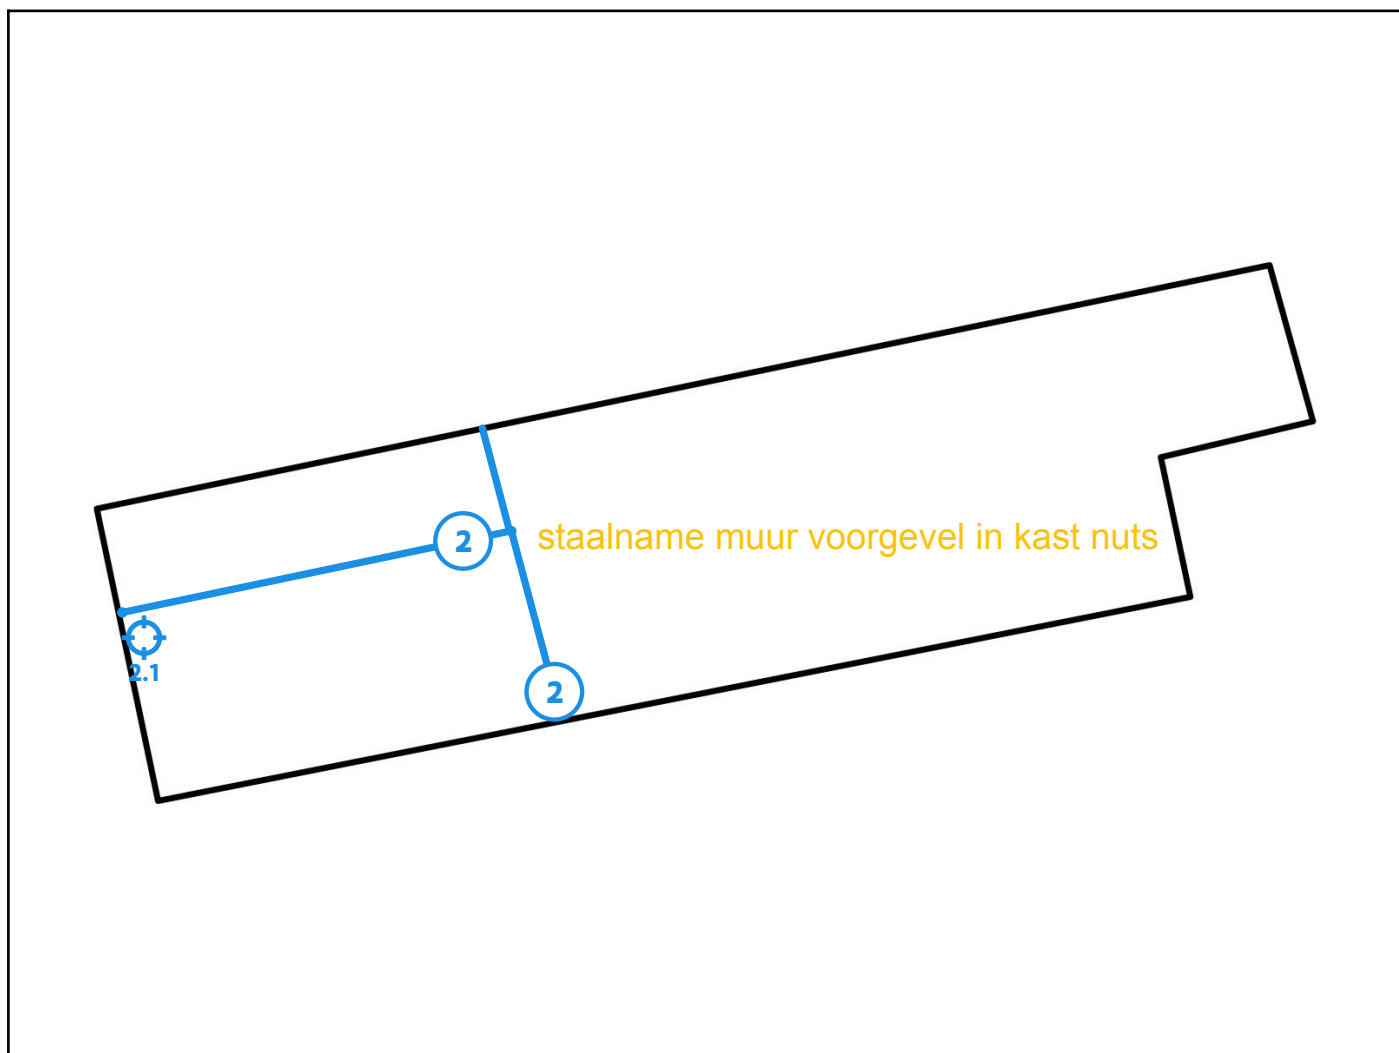
## Plan 1.1: Hoofdgebouw plan

Beschrijving	Type	Actie
2. Pleisterwerk muur	Geen asbest	-
2.1 Code: M001	Mengmonster	-

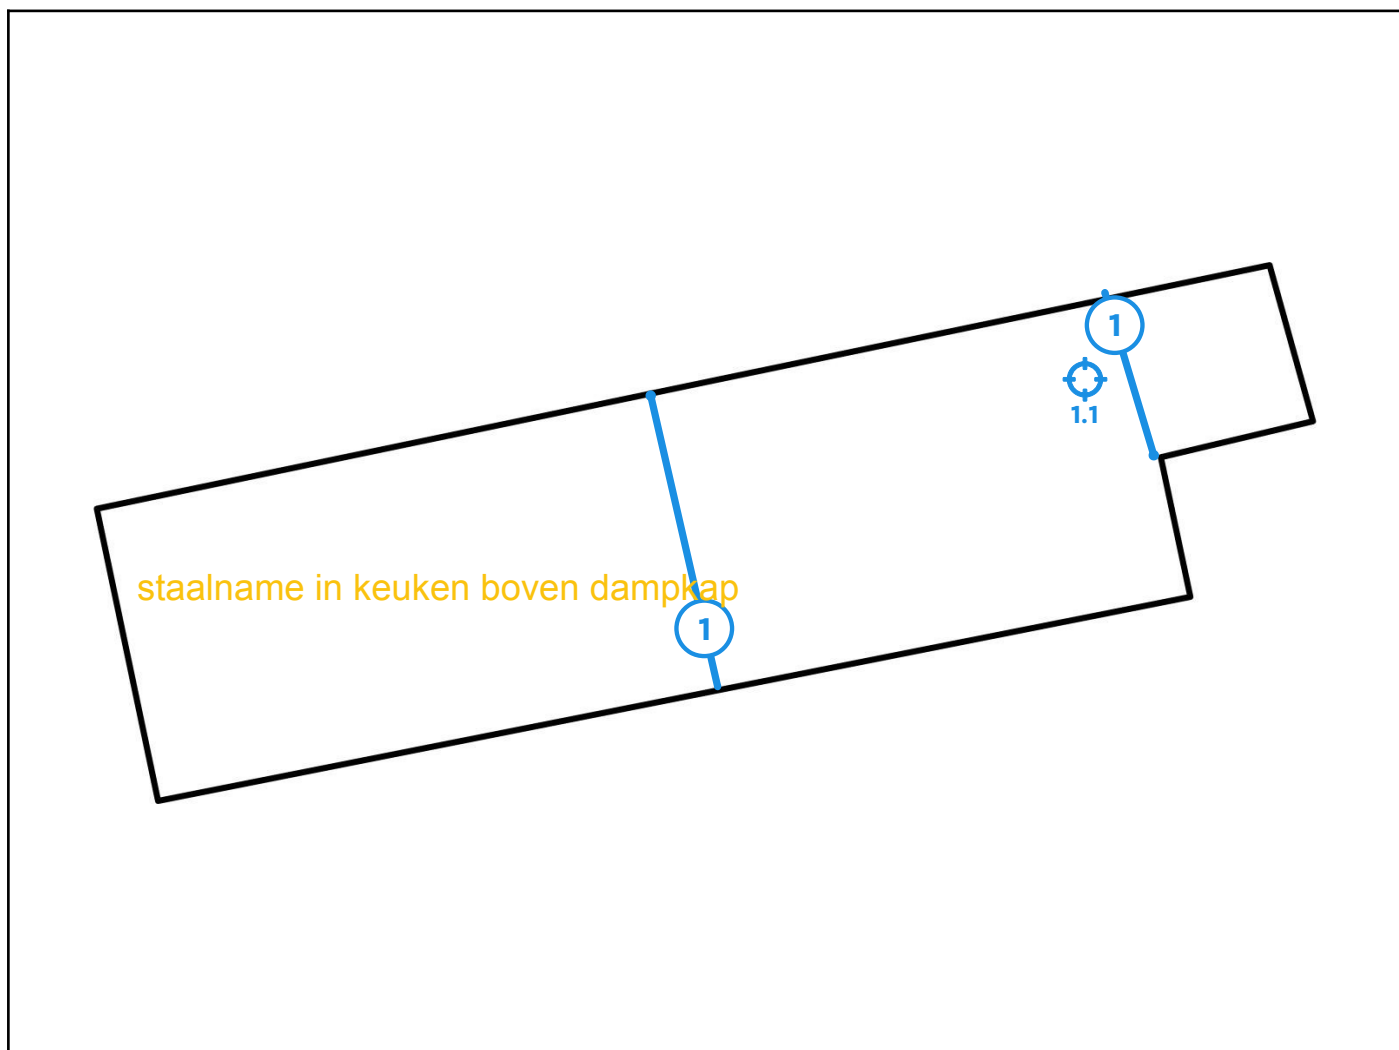
## Plan 1.2: Hoofdgebouw plan

Beschrijving	Type	Actie
1. Pleisterwerk plafond	Geen asbest	-
1.1 Code: M002	Mengmonster	-

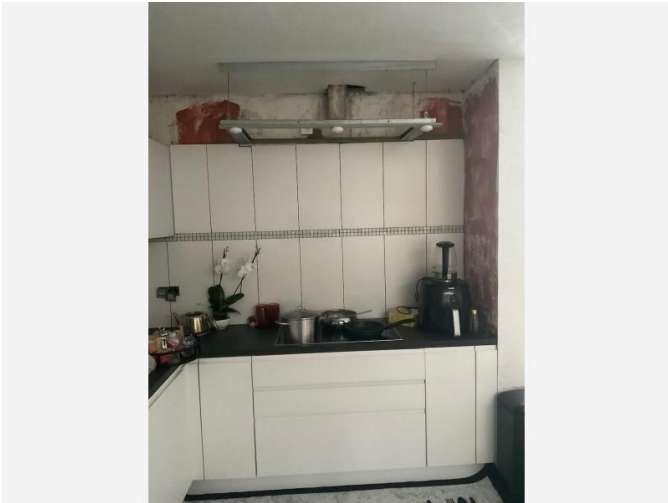
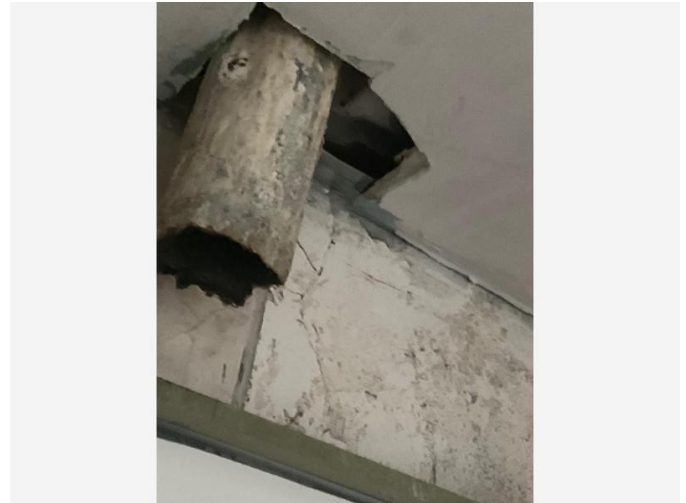
# Fiche 1: Pleisterwerk plafond

## Conclusie

Geen asbest

#	Type	Referentie	Resultaat
1.1	Mengmonster	M002	Geen asbest

Beschrijving	Pleisterwerk plafond
Omgeving	Binnen
Primaire drager	Plafond
Bindmiddel van materiaal	Gips - kalk

<b>Gebondenheid op basis van bindmiddel</b>	Niet-hechtgebonden
<b>Hoeveelheid (oppervlakte - dikte - aantal)</b>	• 200,00 m <sup>2</sup> - 1,00 cm - 1 stuk
<b>Totaal volume</b>	2,00 m <sup>3</sup>
<b>Identificatiemethode</b>	Vaststelling met monstername
<b>Destructieve handeling voor identificatie</b>	Nee

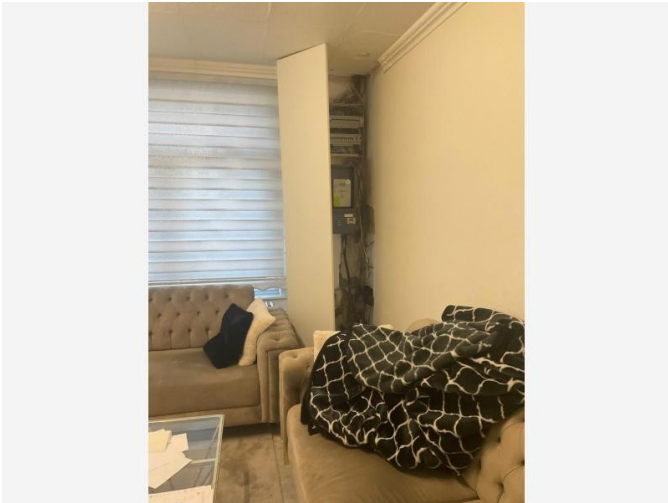
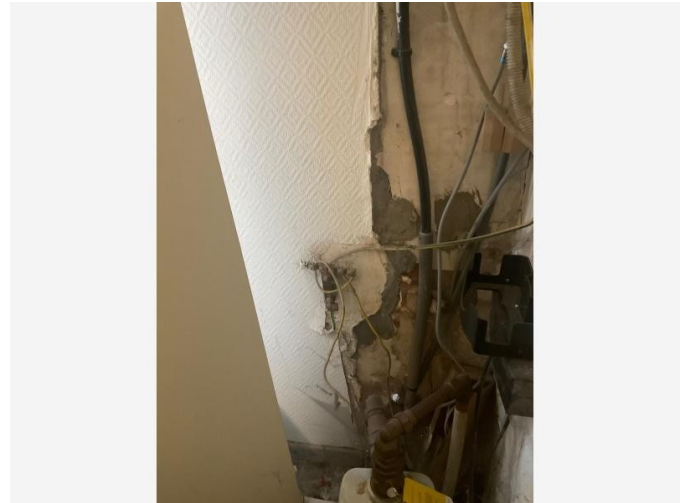
### Conclusie

Geen asbest

#	Type	Referentie	Resultaat
2.1	Mengmonster	M001	Geen asbest

Beschrijving	Pleisterwerk muur
Omgeving	Binnen
Primaire drager	Binnenwand
Bindmiddel van materiaal	Gips - kalk

<b>Gebondenheid op basis van bindmiddel</b>	Niet-hechtgebonden
<b>Hoeveelheid (oppervlakte - dikte - aantal)</b>	• 500,00 m <sup>2</sup> - 1,00 cm - 1 stuk
<b>Totaal volume</b>	5,00 m <sup>3</sup>
<b>Identificatiemethode</b>	Vaststelling met monstername
<b>Destructieve handeling voor identificatie</b>	Nee
