# Asbestinventarisatetest

Brugseweg 228, 8900 Ieper

Attestnummer : 20230411-000491.000

Uitgegeven op : 11.04.2023

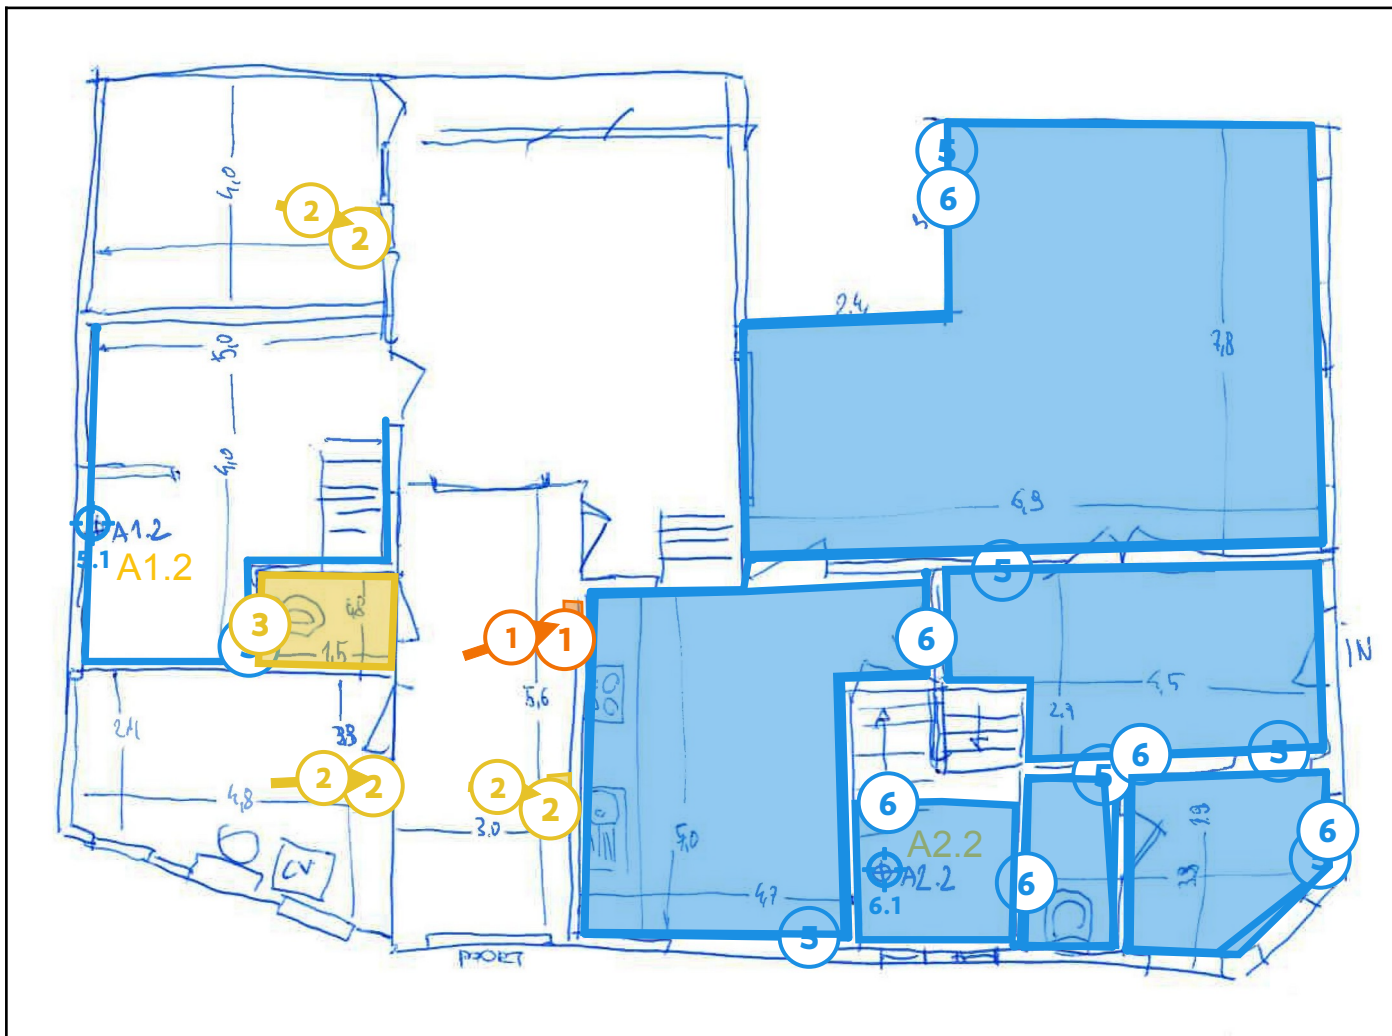
# Plan 1.1: Gelijkvloers

Beschrijving	Type	Actie
1. Leidingisolatie	Asbestmateriaal	Verwijderen
2. Bakeliet meter + Schakelaars	Asbestmateriaal	Zorgvuldig beheren
3. Cementplaat - Buitentoilet	Asbestmateriaal	Zorgvuldig beheren
5. Wandpleister	Geen asbest	-
5.1 Code: A1 - Wandpleister	Mengmonster	-
6. Plafondpleister	Geen asbest	-
6.1 Code: A2 - Plafond pleister	Mengmonster	-

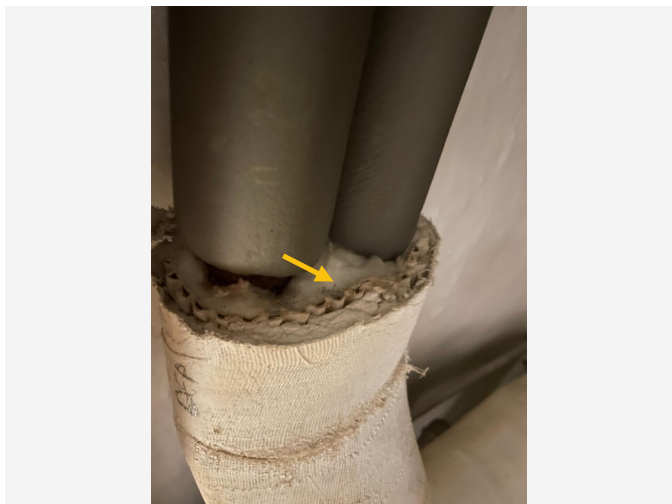
Overzichtsfoto

Detailfoto

Eindbeoordeling materiaalrisico	Laag materiaalrisico en/of verlaagde kans op vezelvrijgave
---------------------------------	--

Gebondenheid	Categorie 3: niet-hechtgebonden met weinig of geen matrix
Asbestsoort (vezeltype)	Amfibool aanwezig, uitgezonderd crocidoliet
Asbestconcentratie	Hoog ( $\geq 50\%$ )
Afschermingsgraad van het gehele materiaal	Enkel randen niet afgeschermd maar geen contact met binnenluchtstromen
Toestand van het materiaal	Licht beschadigd, licht verweerd. Intact materiaal type Pical – asbestboard of categorie III 'gebondenheid'

#	Type	Referentie	Resultaat
1.1	Mengmonster	A3 - Leidingisolatie	Amosiet

Beschrijving	Leidingisolatie
Omgeving	Binnen
Primaire drager	Ruimteverwarming
Asbestmateriaal	In-situ afwerkingslagen - Thermische isolatie
Bindmiddel van asbestmateriaal	Weinig of geen bindmiddel (textiel, bevloking, ...)
Gebondenheid op basis van bindmiddel	Niet-hechtgebonden
Hoeveelheid (gewicht - aantal)	• 50,00 kg - 1 stuk

<b>Totaal gewicht</b>	50,00 kg
<b>Eenvoudig bereikbaar</b>	Ja
<b>Bevestigingswijze</b>	<ul style="list-style-type: none"><li>• Verlijmd, ingegoten, versmeerd</li></ul>
<b>Identificatiemethode</b>	Vaststelling met monstername
<b>Destructieve handeling voor identificatie</b>	Nee
<b>Opmerking</b>	Hoeveelheid is een raming.

Het asbestmateriaal valt onder de mijlpaal van 2034.

Verwijderen

- Verwijder dit asbestmateriaal zo snel mogelijk. Volg de toestand goed op.

- Hermetische zone (erkend asbestverwijderaar)  
Niet-hechtgebonden toepassingen en sterk beschadigde, verweerde of moeilijk te verwijderen hechtgebonden toepassingen moeten verwijderd worden door een erkend asbestverwijderaar. Zonder gespecialiseerde kennis en uitrusting is de kans reëel dat er belangrijke hoeveelheden asbestvezels in de omgevingslucht terechtkomen. Er wordt gewerkt met ademhalingsapparatuur en binnen in een hermetisch afgesloten omgeving in onderdruk.

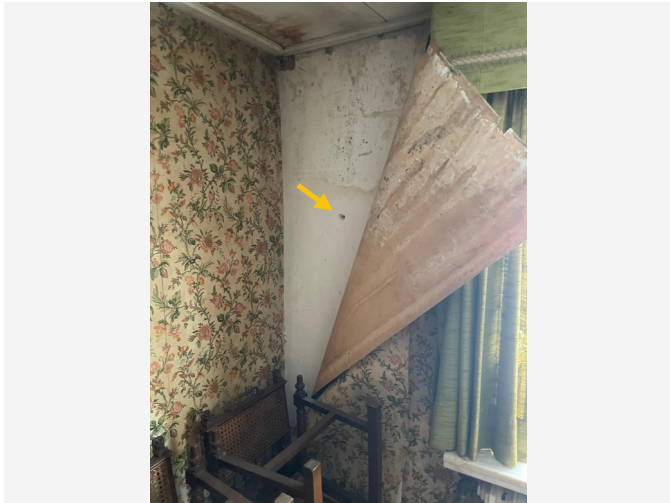
Overzichtsfoto

Detailfoto

Geen asbest

#	Type	Referentie	Resultaat
5.1	Mengmonster	A1 - Wandpleister	Geen asbest

Beschrijving	Wandpleister
Omgeving	Binnen
Primaire drager	Binnenwand

<b>Bindmiddel van materiaal</b>	Gips - kalk
<b>Gebondenheid op basis van bindmiddel</b>	Niet-hechtgebonden
<b>Hoeveelheid (oppervlakte - dikte - aantal)</b>	• 200,00 m <sup>2</sup> - 1,50 cm - 1 stuk
<b>Totaal volume</b>	3,00 m <sup>3</sup>
<b>Identificatiemethode</b>	Vaststelling met monstername
<b>Destructieve handeling voor identificatie</b>	Nee
<b>Opmerking</b>	De oppervlakte is een raming.

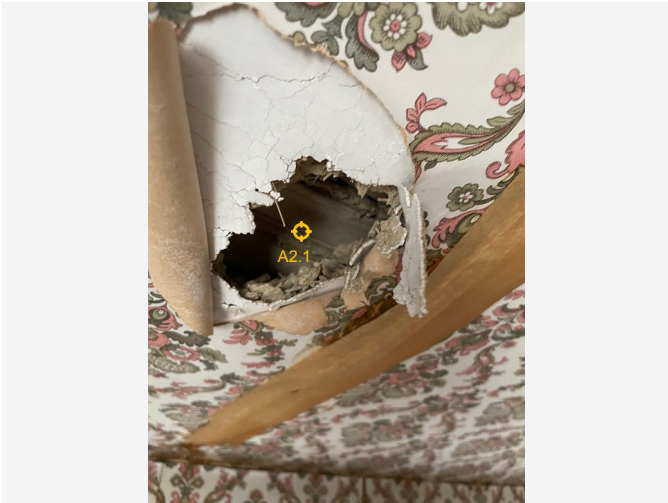
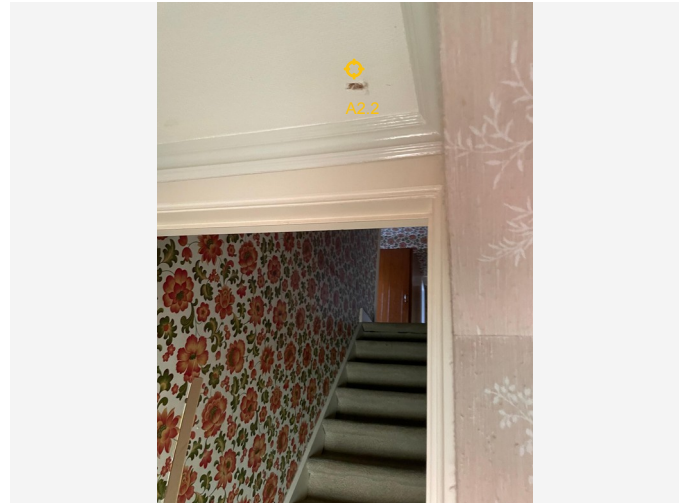
Overzichtsfoto

Detailfoto

Geen asbest

#	Type	Referentie	Resultaat
6.1	Mengmonster	A2 - Plafond pleister	Geen asbest

Beschrijving	Plafondpleister
Omgeving	Binnen
Primaire drager	Plafond

<b>Bindmiddel van materiaal</b>	Gips - kalk
<b>Gebondenheid op basis van bindmiddel</b>	Niet-hechtgebonden
<b>Hoeveelheid (oppervlakte - dikte - aantal)</b>	• 150,00 m <sup>2</sup> - 1,50 cm - 1 stuk
<b>Totaal volume</b>	2,25 m <sup>3</sup>
<b>Identificatiemethode</b>	Vaststelling met monstername
<b>Destructieve handeling voor identificatie</b>	Nee
<b>Opmerking</b>	De oppervlakte is een raming.
