# Asbestinventarisatetest

Beluikstraat 2, 8900 Ieper

Attestnummer : 20240405-000214.000

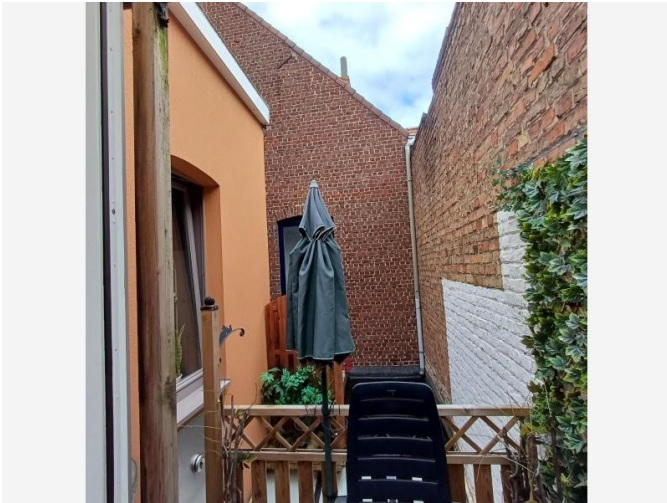
Vrije foto

De crepi op de achtergevel werd geplaatst in 2010 en is bijgevolg niet-asbestverdacht. (bewijs via factuur)

Identificatiemethode	Bewijsdocument
Primaire drager	Wand buitenschil
(Asbest)materiaal	In-situ afwerkingslagen - Crepi
Bindmiddel	Cement
Gebondenheid bindmiddel	Hecht

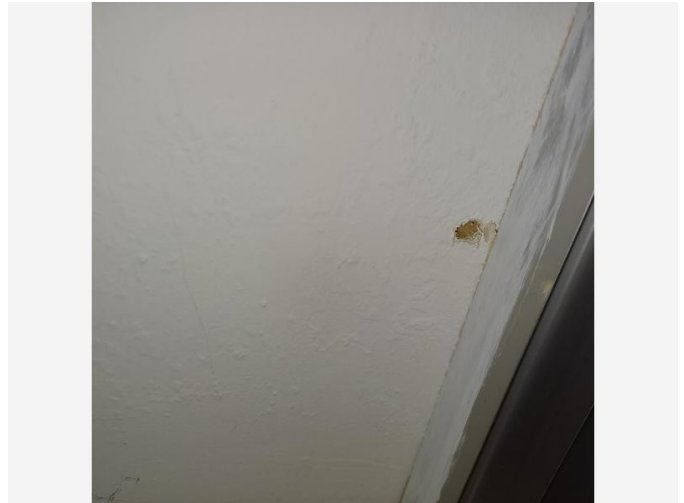
## Fiche 3: Pleister Plafonds

Geen asbest

#	Type	Referentie	Resultaat
3.1	Mengmonster	Pleister Plafonds	Geen asbest

Beschrijving	Pleister Plafonds
Omgeving	Binnen
Primaire drager	Plafond

<b>Bindmiddel van materiaal</b>	Gips - kalk
<b>Gebondenheid op basis van bindmiddel</b>	Niet-hechtgebonden
<b>Hoeveelheid (oppervlakte - dikte - aantal)</b>	• 35,00 m <sup>2</sup> - 1,50 cm - 1 stuk
<b>Totaal volume</b>	0,525 m <sup>3</sup>
<b>Identificatiemethode</b>	Vaststelling met monstername
<b>Destructieve handeling voor identificatie</b>	Nee

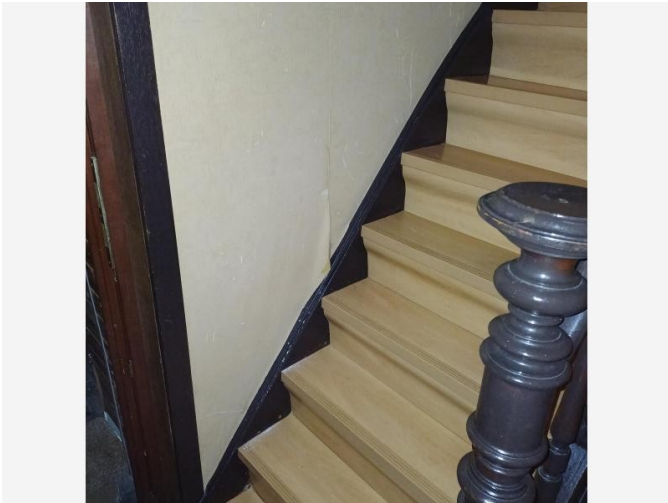
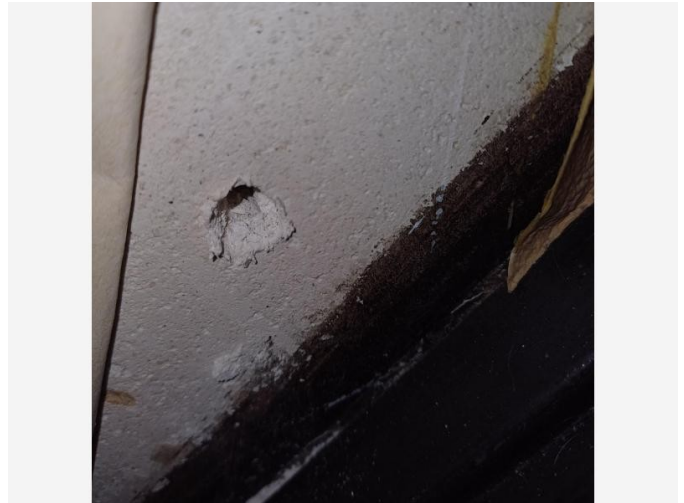
Geen asbest

#	Type	Referentie	Resultaat
4.1	Mengmonster	Pleister Muren	Geen asbest

Beschrijving	Pleister Muren
Omgeving	Binnen
Primaire drager	Binnenwand

<b>Bindmiddel van materiaal</b>	Gips - kalk
<b>Gebondenheid op basis van bindmiddel</b>	Niet-hechtgebonden
<b>Hoeveelheid (oppervlakte - dikte - aantal)</b>	• 250,00 m <sup>2</sup> - 2,00 cm - 1 stuk
<b>Totaal volume</b>	5,00 m <sup>3</sup>
<b>Identificatiemethode</b>	Vaststelling met monstername
<b>Destructieve handeling voor identificatie</b>	Nee
