Asbestinventarisatetest

Torrepoortlaan 3, 8900 Ieper

Attestnummer : 20231006-000029.000

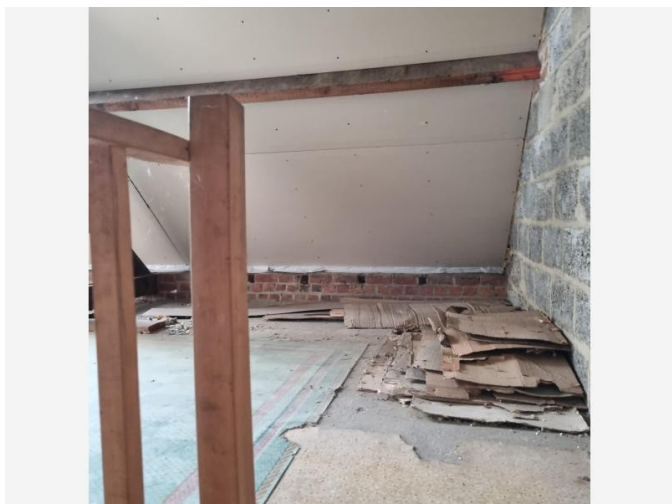
Vrije foto

Het oorspronkelijke dak was niet voorzien van onderdak. In 2010 werd het dak gerenoveerd en voorzien van verzelcement onderdak maar doordat deze van na 2010 zijn, zijn deze niet asbesthoudend.

Identificatiemethode	Bewijsdocument
Primaire drager	Schuin dak

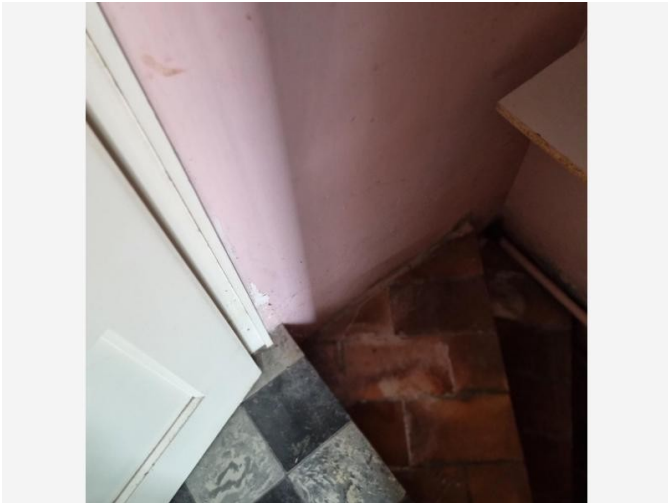
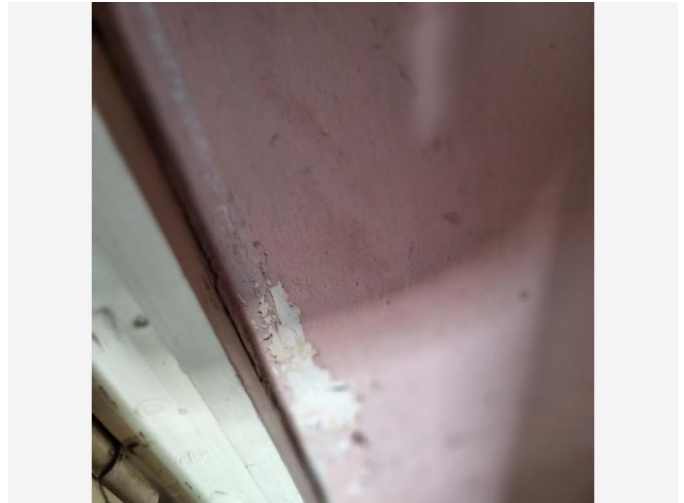
Overzichtsfoto

Geen asbest

#	Type	Referentie	Resultaat
2.1	Mengmonster	MM01-muur	Geen asbest

Beschrijving	Pleisterwerk
Omgeving	Binnen
Primaire drager	Binnenwand
Bindmiddel van materiaal	Gips - kalk

Gebondenheid op basis van bindmiddel	Niet-hechtgebonden
Hoeveelheid (oppervlakte - dikte - aantal)	• 120,00 m ² - 0,50 cm - 1 stuk
Totaal volume	0,60 m ³
Identificatiemethode	Vaststelling met monsternamen
Destructieve handeling voor identificatie	Nee
Opmerking	Het plafond is voorzien in plaatmateriaal. De meeste muren zijn ook voorzien van voorzetwanden of kunststofplaten.
