# Asbestinventarisatetest

Ringlaan 22/101, 2600 Antwerpen

Attestnummer : 20240428-000116.000

# Zone 1: Hoofdgebouw

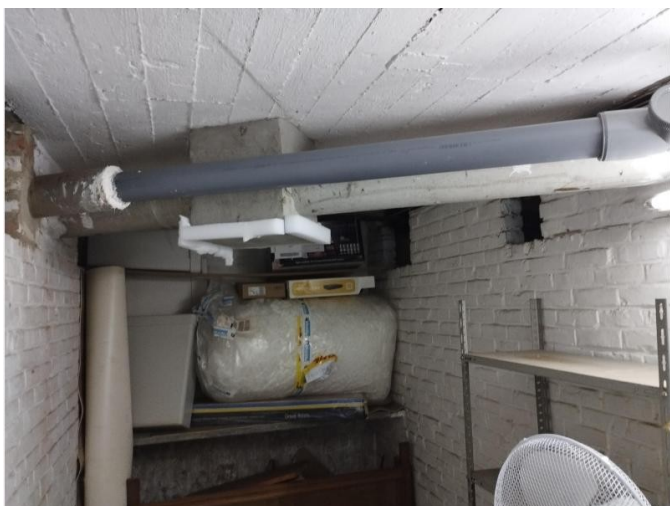
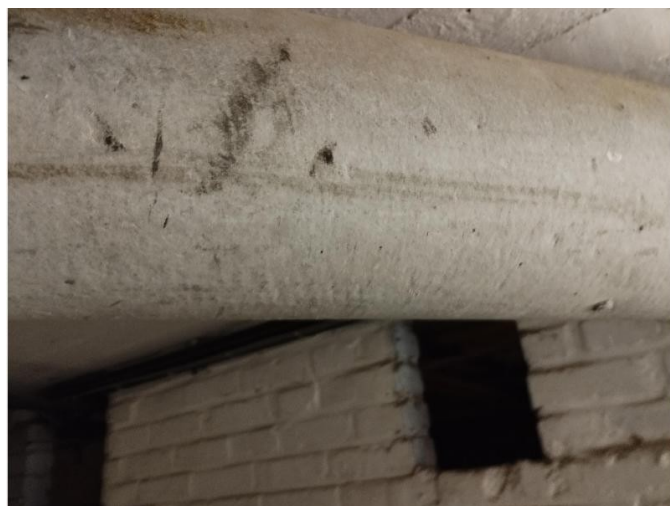
Overzichtsfoto

Detailfoto

Eindbeoordeling materiaalrisico	Verhoogd materiaalrisico en/of verhoogde kans op vezelvrijgave
---------------------------------	--

Gebondenheid	Categorie 1: hechtgebonden in oorsprong
Asbestsoort (vezeltype)	Crocidoliet aanwezig
Asbestconcentratie	Laag (< 50%)
Afschermingsgraad van het gehele materiaal	Geheel of deels (ook) vrij aan de binnenlucht
Toestand van het materiaal	Licht beschadigd, licht verweerd. Intact materiaal type Pical – asbestboard of categorie III 'gebondenheid'

Beschrijving	Rioolbuis kelder
Omgeving	Binnen
Primaire drager	HVAC infrastructuur en uitrusting
Asbestmateriaal	Buis, koker, leiding, pijp, doorvoer
Bindmiddel van asbestmateriaal	Cement
Gebondenheid op basis van bindmiddel	Hecht
Hoeveelheid (lengte - omtrek - dikte - aantal)	<ul style="list-style-type: none"><li>• 2,50 m - 60,00 cm - 1,00 cm - 1 stuk</li></ul>
Totaal volume	0,015 m <sup>3</sup>
Eenvoudig bereikbaar	Ja
Bevestigingswijze	<ul style="list-style-type: none"><li>• Verlijmd, ingegoten, versmeerd</li></ul>

**Verwijderen**

- Zorg voor een veilig beheer en verwijder dit asbestmateriaal wanneer het bij werken eenvoudig bereikbaar wordt. Controleer de toestand jaarlijks op wijzigingen.

- Eenvoudige handelingen: mag via doe-het-zelf of door werknemer(s) met opleidingsattest eenvoudige handelingen  
Door lastige inmeteling beter door erkende asbestverwijderaar te laten verwijderen.

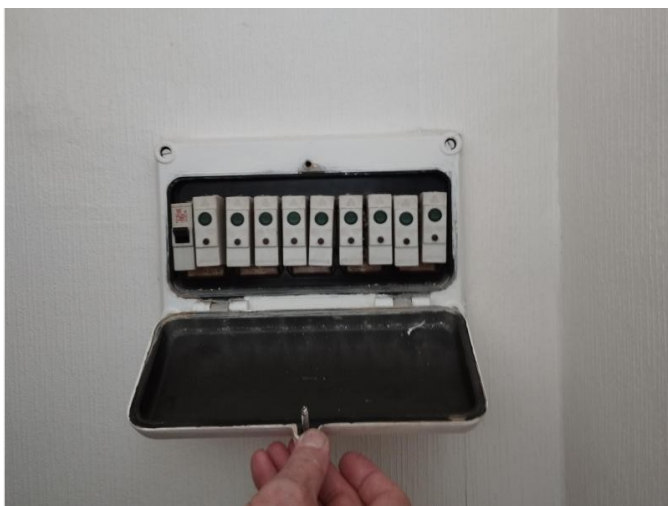
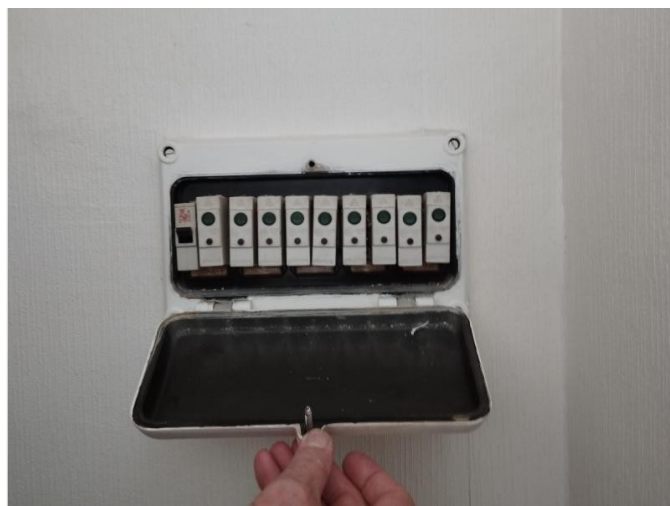
Overzichtsfoto

Detailfoto

Eindbeoordeling materiaalisico	Laag materiaalisico en/of verlaagde kans op vezelvrijgave
--------------------------------	---

Gebondenheid	Categorie 1: hechtgebonden in oorsprong
Asbestsoort (vezeltype)	Crocidoliet aanwezig
Asbestconcentratie	Laag (< 50%)
Afschermingsgraad van het gehele materiaal	Geheel of deels (ook) vrij aan de binnenlucht
Toestand van het materiaal	Onbeschadigd, niet verweerd

Beschrijving	Bakeliet zekeringskasten
Omgeving	Binnen
Primaire drager	Communicatie en elektrische infrastructuur en uitrusting
Asbestmateriaal	Plaat, paneel, tablet - Type Bakeliet
Bindmiddel van asbestmateriaal	Kunststof of -hars
Gebondenheid op basis van bindmiddel	Hecht
Hoeveelheid (oppervlakte - dikte - aantal)	• 0,23 m <sup>2</sup> - 0,50 cm - 1 stuk
Totaal volume	0,001 m <sup>3</sup>
Eenvoudig bereikbaar	Ja
Bevestigingswijze	• Geschroefd
Identificatiemethode	Vaststelling zonder monsternamen

Zorgvuldig beheren

- Zorg voor een veilig beheer. Vermijd het beschadigen van het asbestmateriaal. Controleer de toestand jaarlijks op wijzigingen.

- Eenvoudige handelingen: mag via doe-het-zelf of door werknemer(s) met opleidingsattest eenvoudige handelingen  
Bakeliet kan altijd asbest bevatten. deze armaturen kan men best voorzichtig losschroeven en dubbel verpakt afvoeren

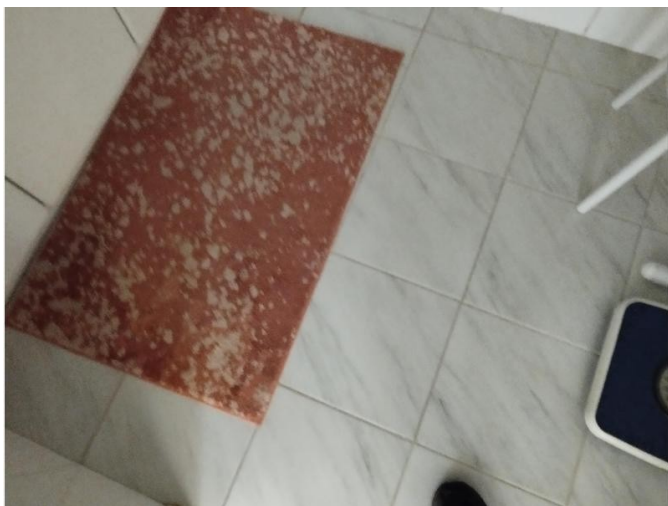
Vrije foto

Tegels zijn intact , asbestdeskundige kan geen uitspraak doen over onderliggende lagen.

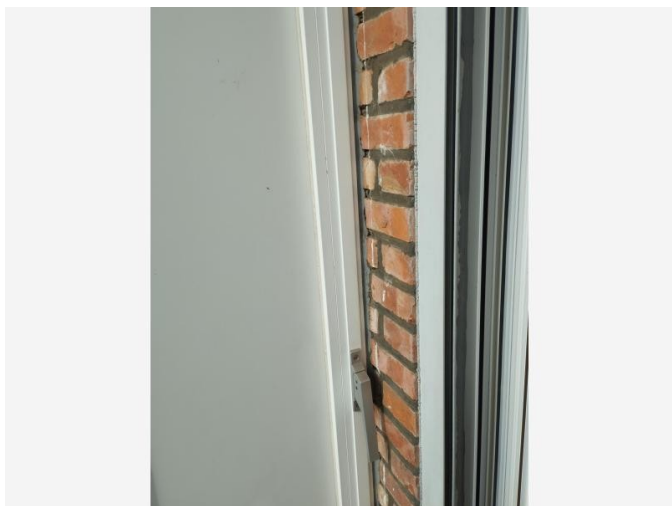
Vrije foto

Mastiek is soepel en dus niet asbestverdacht.

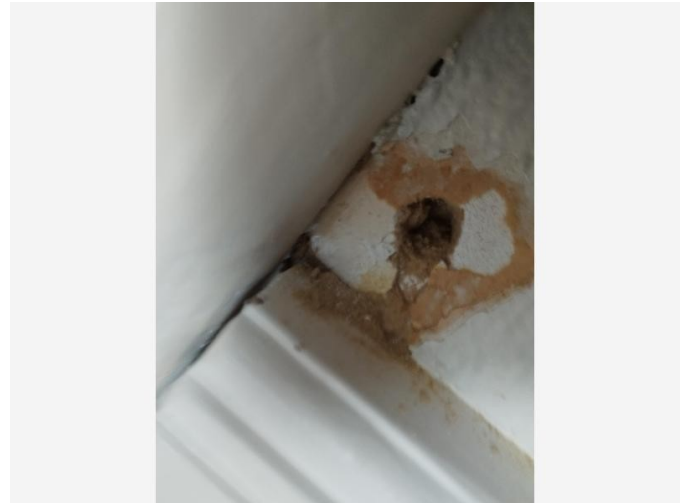
## Fiche 6: Pleister Muren(Staalname)

Geen asbest

#	Type	Referentie	Resultaat
6.1	Mengmonster	mm01	Geen asbest

Beschrijving	Pleister Muren(Staalname)
Omgeving	Binnen
Primaire drager	Binnenwand
Bindmiddel van materiaal	Gips - kalk
