Asbestinventarisatetest

Driehoekstraat 36, 9320 Aalst

Attestnummer : 20230319-000232.000

Uitgegeven op : 19.03.2023

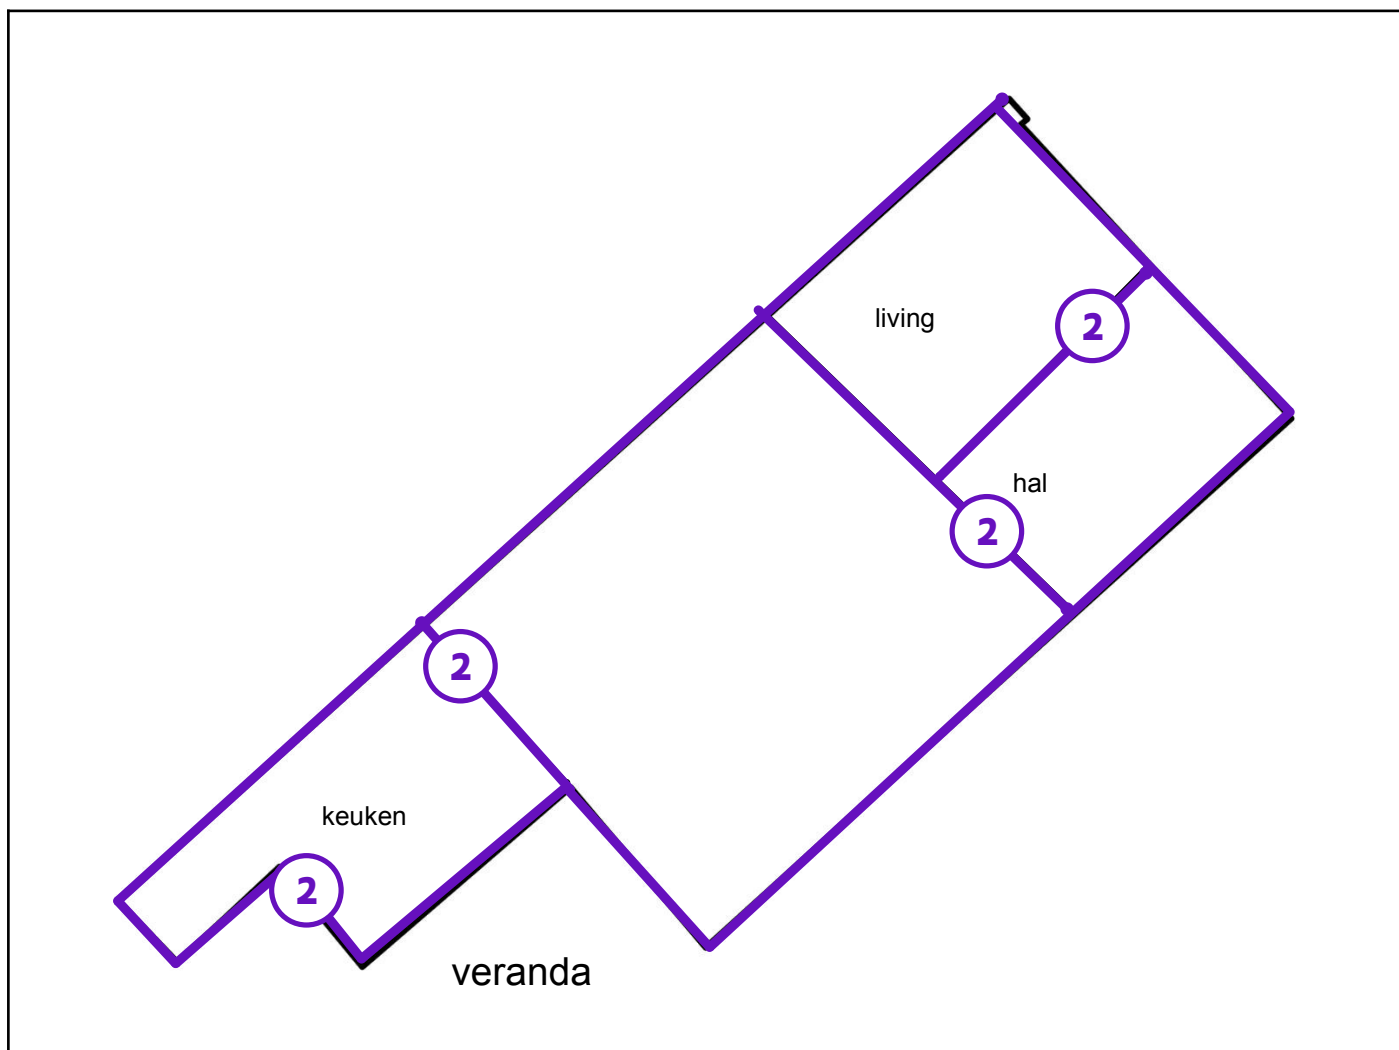
Plan 1.1: Hoofdgebouw plan

Beschrijving	Type	Actie
2. muren en plafond	Advies	-

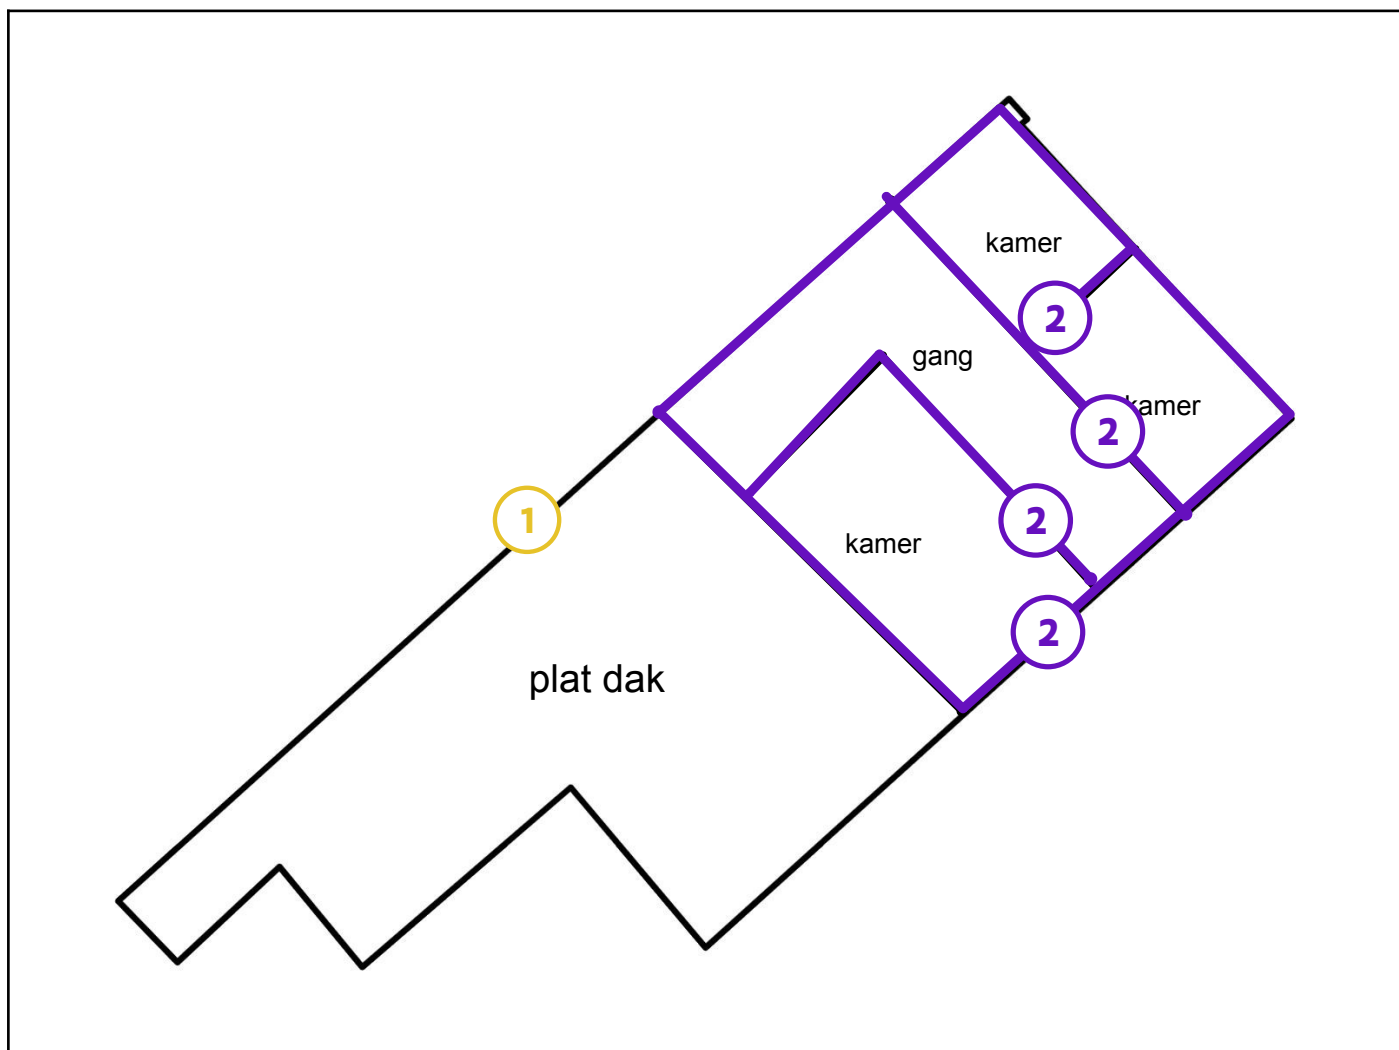
Plan 1.2: Hoofdgebouw 1ste verdiep

Beschrijving	Type	Actie
1. asbest buis/schouw	Asbestmateriaal	Zorgvuldig beheren
2. muren en plafond	Advies	-

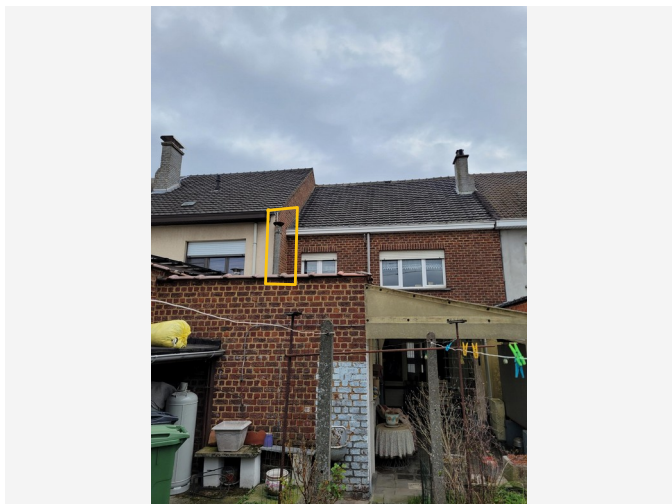
Overzichtsfoto

Eindbeoordeling materiaalrisico	Laag materiaalrisico en/of verlaagde kans op vezelvrijgave
---------------------------------	--

Gebondenheid	Categorie 1: hechtgebonden in oorsprong
Asbestsoort (vezeltype)	Alleen chrysotiel
Asbestconcentratie	Laag (< 50%)
Afschermingsgraad van het gehele materiaal	Geheel of deels vrij aan de buitenlucht
Toestand van het materiaal	Licht beschadigd, licht verweerd. Intact materiaal type Pical – asbestboard of categorie III 'gebondenheid'

Beschrijving	asbest buis/schouw
Omgeving	Buiten
Primaire drager	Plat dak
Asbestmateriaal	Buis, koker, leiding, pijp, doorvoer
Bindmiddel van asbestmateriaal	Cement
Gebondenheid op basis van bindmiddel	Hecht
Hoeveelheid (lengte - omtrek - dikte - aantal)	• 3,00 m - 30,00 cm - 1,00 cm - 1 stuk
Totaal volume	0,009 m ³

Eenvoudig bereikbaar	Ja
Bevestigingswijze	<ul style="list-style-type: none">• Geklemd• Onbekend
Identificatiemethode	Vaststelling zonder monstername
Destructieve handeling voor identificatie	Nee

- Zorg voor een veilig beheer. Vermijd het beschadigen van het asbestmateriaal. Controleer de toestand jaarlijks op wijzigingen.
- Zorg voor een veilig beheer en verwijder dit asbestmateriaal wanneer het bij werken eenvoudig bereikbaar wordt. Controleer de toestand jaarlijks op wijzigingen.
- Verwijder dit asbestmateriaal zo snel mogelijk. Volg de toestand goed op.

- Eenvoudige handelingen: mag via doe-het-zelf of door werknemer(s) met opleidingsattest eenvoudige handelingen deze te verwijderen als men de richtlijnen op gebied van milieu, gezondheid en veiligheid kan volgen.
- Eenvoudige handelingen: enkel door erkend asbestverwijderaar kan deze verwijderen volgens de richtlijnen van milieu, gezondheid en veiligheid.
