# Rapport de contrôle d'installations électriques à basse et à très basse tension

RÉF. 44/2023/80460/01:1

DATE DU CONTRÔLE 13/09/2023 AGENT VISITEUR Jean François Nibus  
 ADRESSE DU CONTRÔLE Rue Espinette 52 - 4420 MONTEGNEE TYPE DE CONTRÔLE Visite de contrôle vente ancienne installation (8.4.2.)

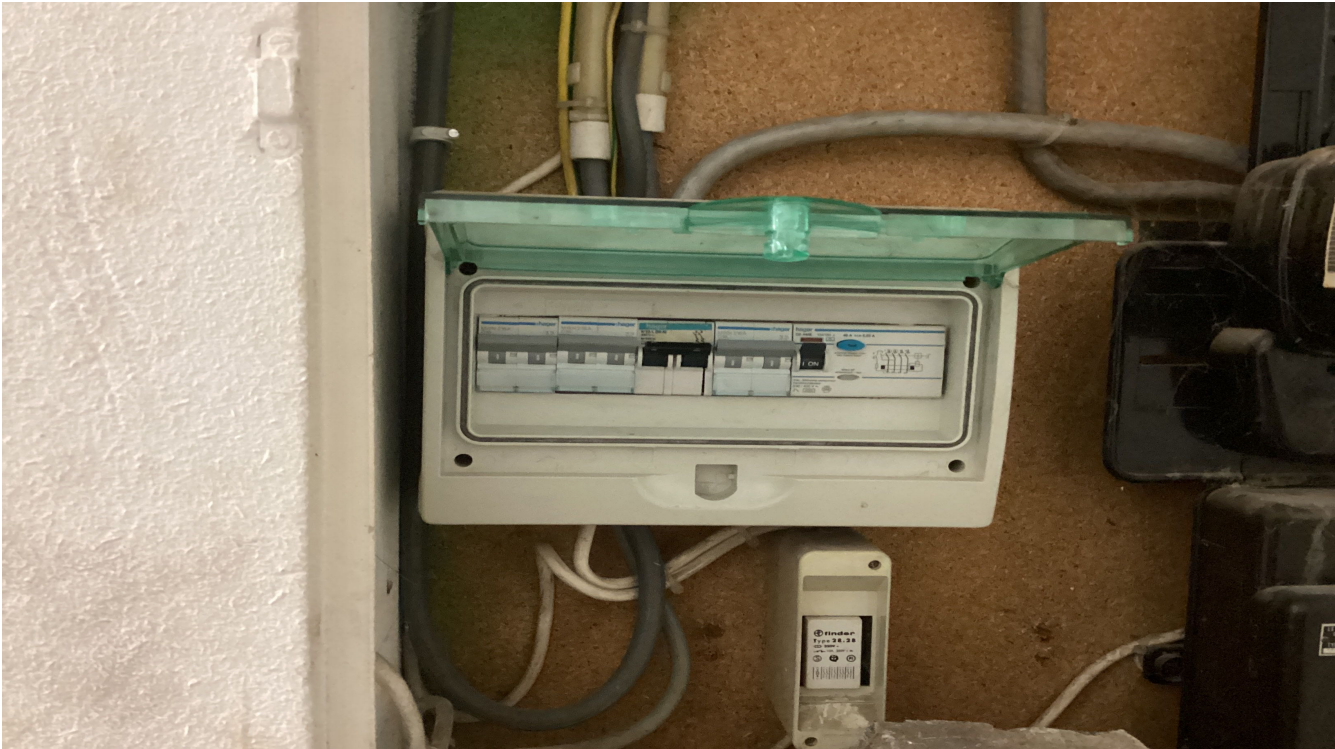
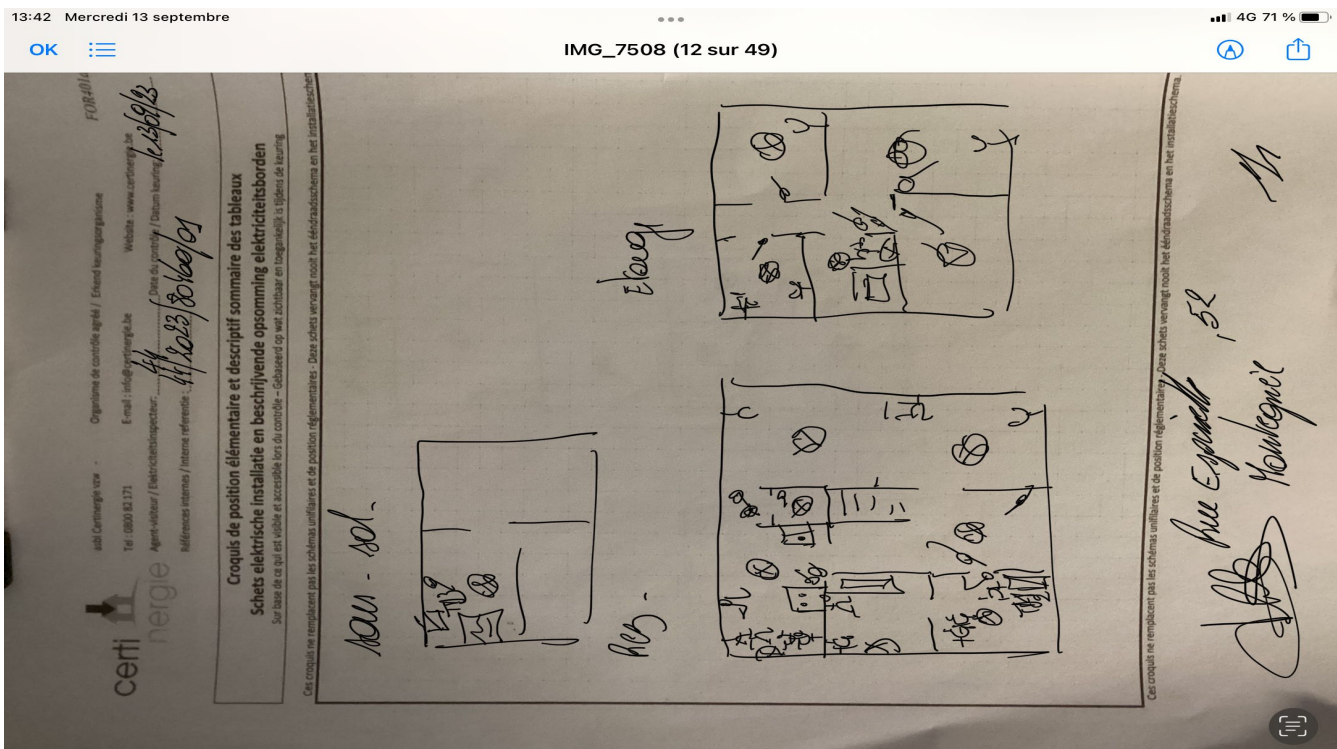
Croquis de position élémentaire et descriptif sommaire des tableaux

sur base de ce qui est visible et accessible lors du contrôle  
 Note : ces croquis ne remplacent pas les schémas unifilaires et de position réglementaires
