# Asbestinventarisatetest

Boekenberglei 14/501, 2100 Antwerpen

Attestnummer : **20240510-000234.000**

Uitgegeven op : **10.05.2024**

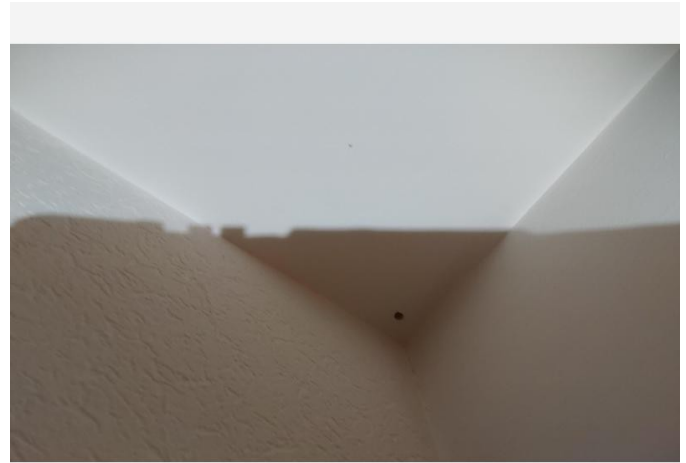
## Fiche 8: Pleister Muren(Staalname)

Geen asbest

#	Type	Referentie	Resultaat
8.1	Mengmonster	mm01	Geen asbest

Beschrijving	Pleister Muren(Staalname)
Omgeving	Binnen
Primaire drager	Binnenwand
Bindmiddel van materiaal	Gips - kalk

<b>Gebondenheid op basis van bindmiddel</b>	Niet-hechtgebonden
<b>Hoeveelheid (oppervlakte - dikte - aantal)</b>	• 500,00 m <sup>2</sup> - 1,00 cm - 1 stuk
<b>Totaal volume</b>	5,00 m <sup>3</sup>
<b>Identificatiemethode</b>	Vaststelling met monstername
<b>Destructieve handeling voor identificatie</b>	Nee
<b>Opmerking</b>	De oppervlakte is een schatting.
