Asbestinventarisatetest

De Guchteneërestraat 9, 9050 Gent

Attestnummer : **20240521-000109.000**

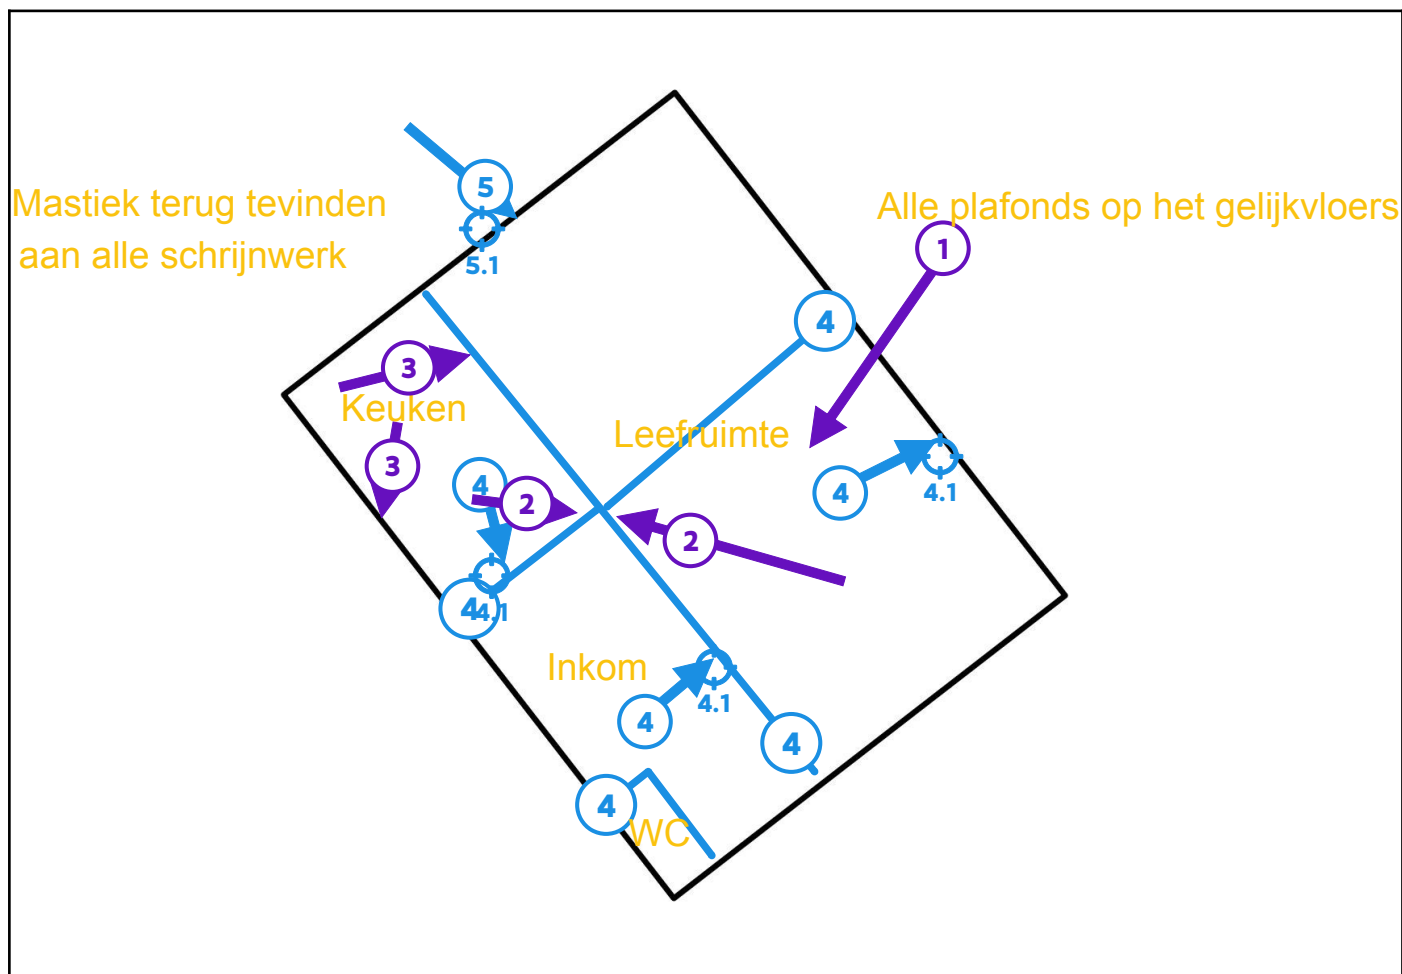
Plan 1.1: Hoofdgebouw plan

Beschrijving	Type	Actie
1. Plafonds gelijkvloers	Advies	-
2. Onderdelen gaskachels onbekend	Advies	-
3. Lijm laag achter faiencetegels	Advies	-
4. Pleisterwerk Gelijkvloers	Geen asbest	-
4.1 Code: S02	Mengmonster	-
5. Mastiek tussen schrijnwerk en gevel	Geen asbest	-
5.1 Code: S01	Puntmonster	-

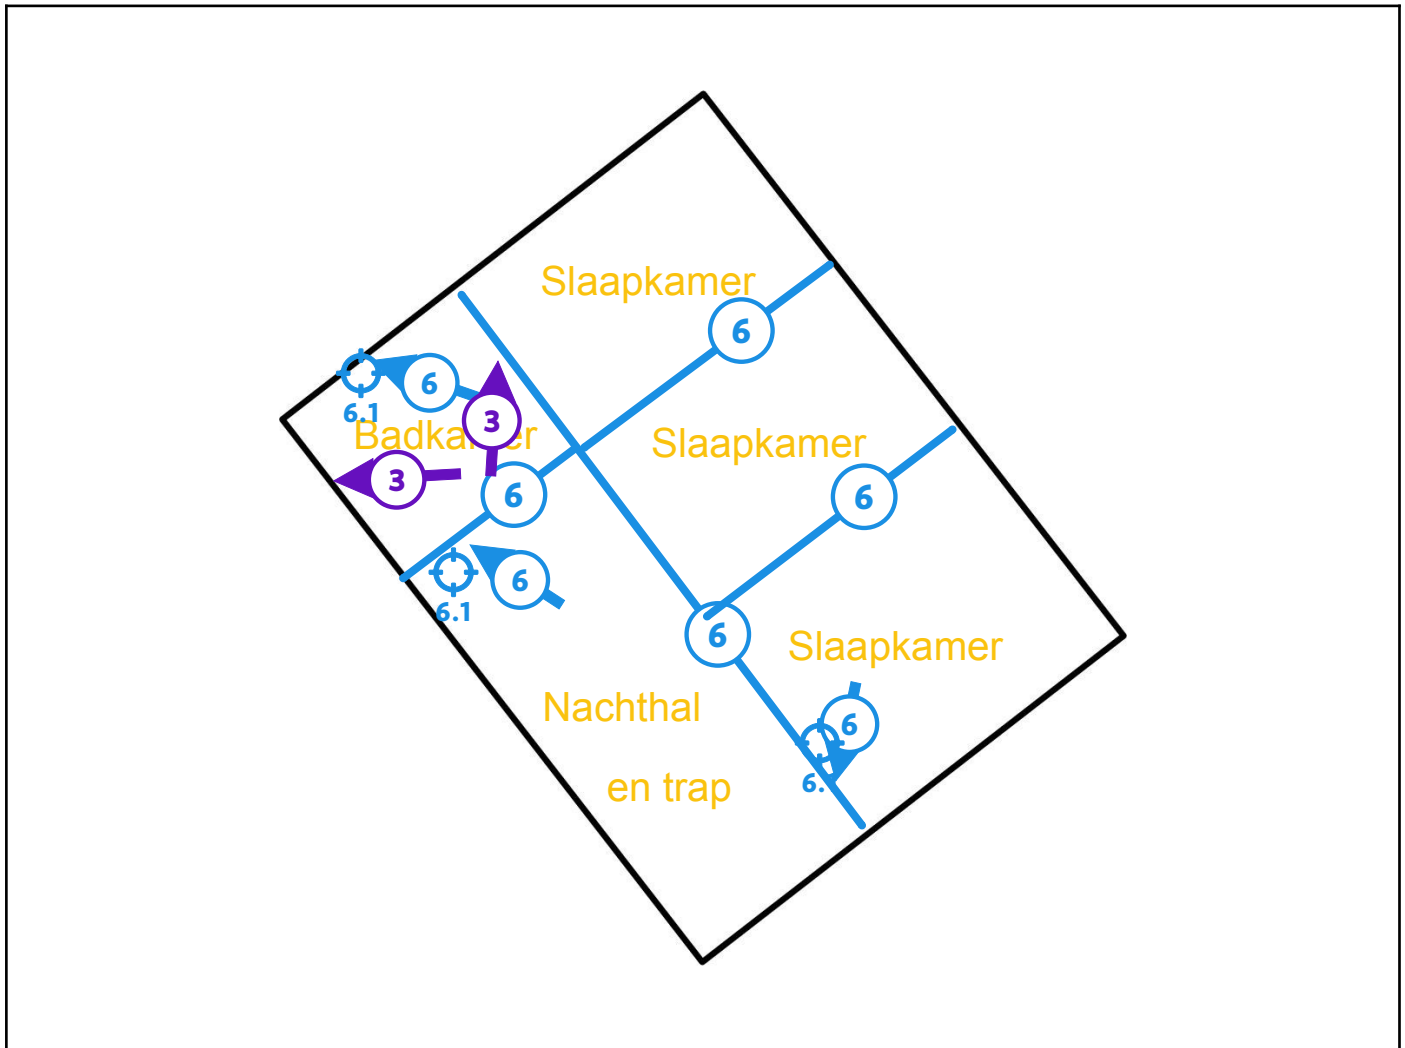
Plan 1.2: Hoofgebouw plan

Beschrijving	Type	Actie
3. Lijmlaag achter faiencetegels	Advies	-
6. Pleisterwerk 1e verdieping	Geen asbest	-
6.1 Code: S03	Mengmonster	-

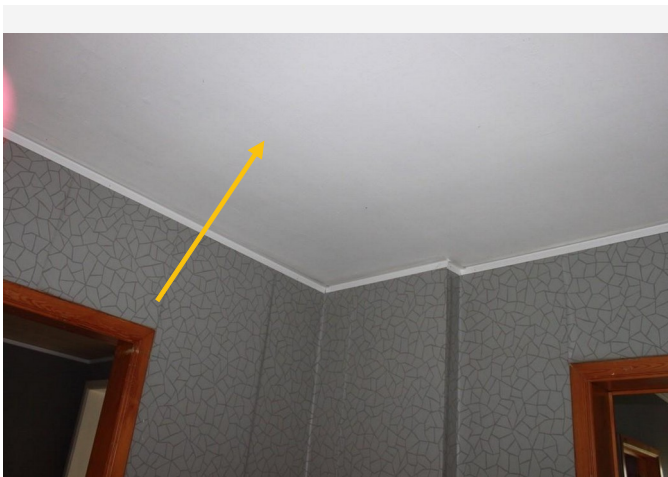
Vrije foto

Afwerkingsmaterialen achter vaste plafond (beplating of hout) zijn onbekend over heel de gelijkvloerse verdieping, dit blijft een aandachtspunt bij ontmatelingswerken. (pleisterwerk, wanden, platen, enz...)

Identificatiemethode	Redelijk vermoeden
Primaire drager	Plafond

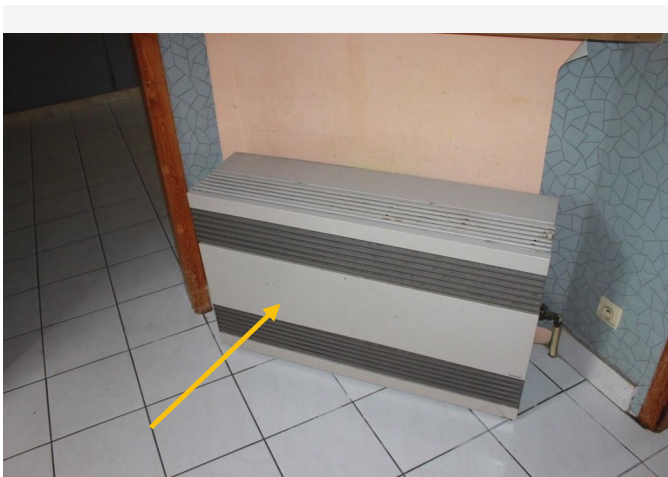
Vrije foto

Mogelijks asbesthoudende materialen aanwezig in gaskachels. Na te vragen bij leverancier. Geen verdere informatie aangaande dit type kachel gevonden

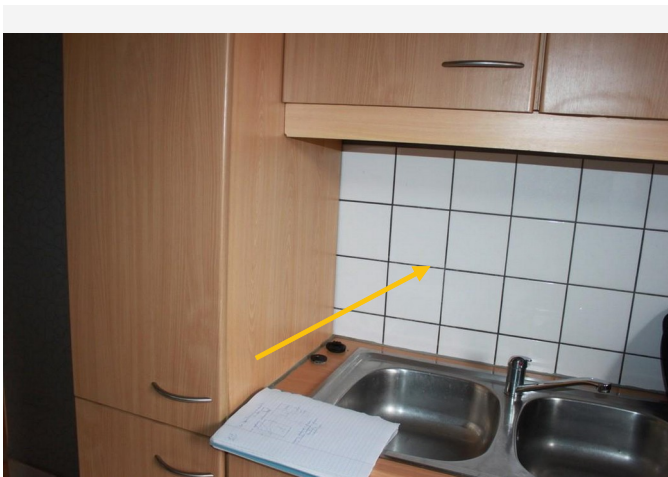
Vrije foto

Lijmlagen achter faience tegels in keuken en badkamer onbekend, bij ontmantelingswerken dienen deze lijmlagen gecontroleerd te worden op de aanwezigheid van asbest.

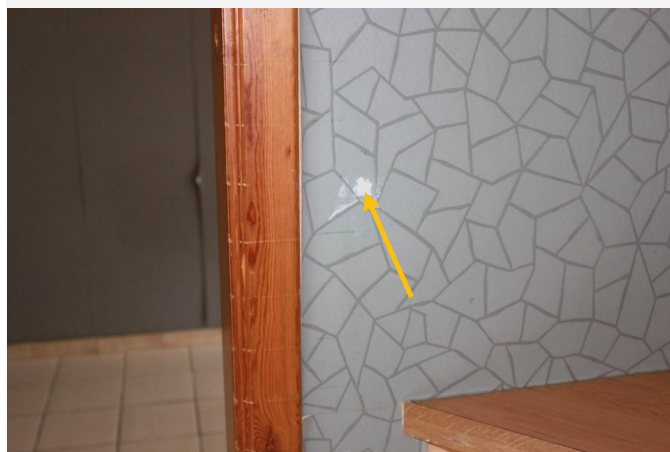
Fiche 4: Pleisterwerk Gelijkvloers

Geen asbest

#	Type	Referentie	Resultaat
4.1	Mengmonster	S02	Geen asbest

Beschrijving	Pleisterwerk Gelijkvloers
Omgeving	Binnen
Primaire drager	Binnenwand
Bindmiddel van materiaal	Gips - kalk

Gebondenheid op basis van bindmiddel	Niet-hechtgebonden
Hoeveelheid (oppervlakte - dikte - aantal)	• 125,00 m ² - 1,00 cm - 1 stuk
Totaal volume	1,25 m ³
Identificatiemethode	Vaststelling met monstername
Destructieve handeling voor identificatie	Nee

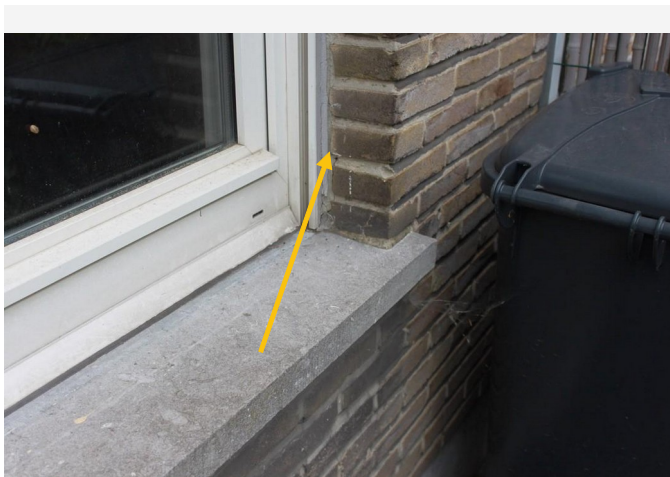
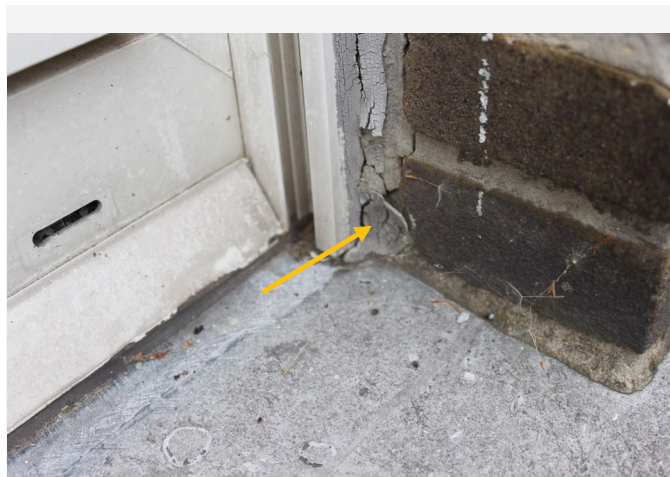
Geen asbest

#	Type	Referentie	Resultaat
5.1	Puntmonster	S01	Geen asbest

Beschrijving	Mastiek tussen schrijnwerk en gevel
Omgeving	Buiten
Primaire drager	Wandopening verticaal (raam, deur, ...)
Bindmiddel van materiaal	Kitten, mastiek, pasta

Gebondenheid op basis van bindmiddel	Hecht
Hoeveelheid (gewicht - aantal)	• 5,00 kg - 1 stuk
Totaal gewicht	5,00 kg
Identificatiemethode	Vaststelling met monstername
Destructieve handeling voor identificatie	Nee

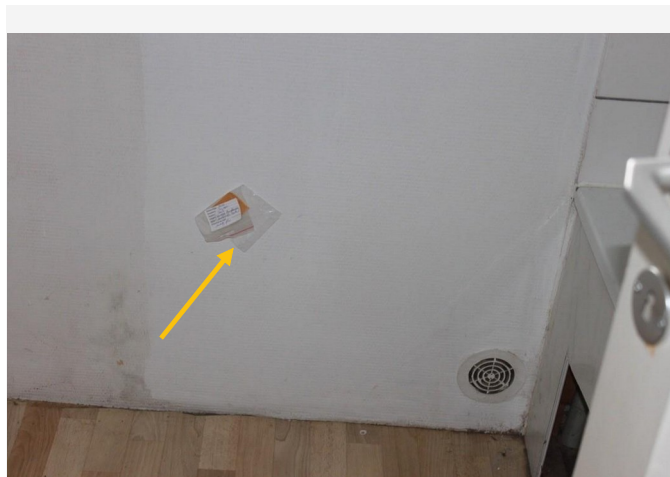
Fiche 6: Pleisterwerk 1e verdieping

Geen asbest

#	Type	Referentie	Resultaat
6.1	Mengmonster	S03	Geen asbest

Beschrijving	Pleisterwerk 1e verdieping
Omgeving	Binnen
Primaire drager	Binnenwand
Bindmiddel van materiaal	Gips - kalk

Gebondenheid op basis van bindmiddel	Niet-hechtgebonden
Hoeveelheid (oppervlakte - dikte - aantal)	• 125,00 m ² - 1,00 cm - 1 stuk
Totaal volume	1,25 m ³
Identificatiemethode	Vaststelling met monstername
Destructieve handeling voor identificatie	Nee
