Asbestinventarisatetest

Wondelgemstraat 96, 9000 Gent

Attestnummer : 20230305-000182.000

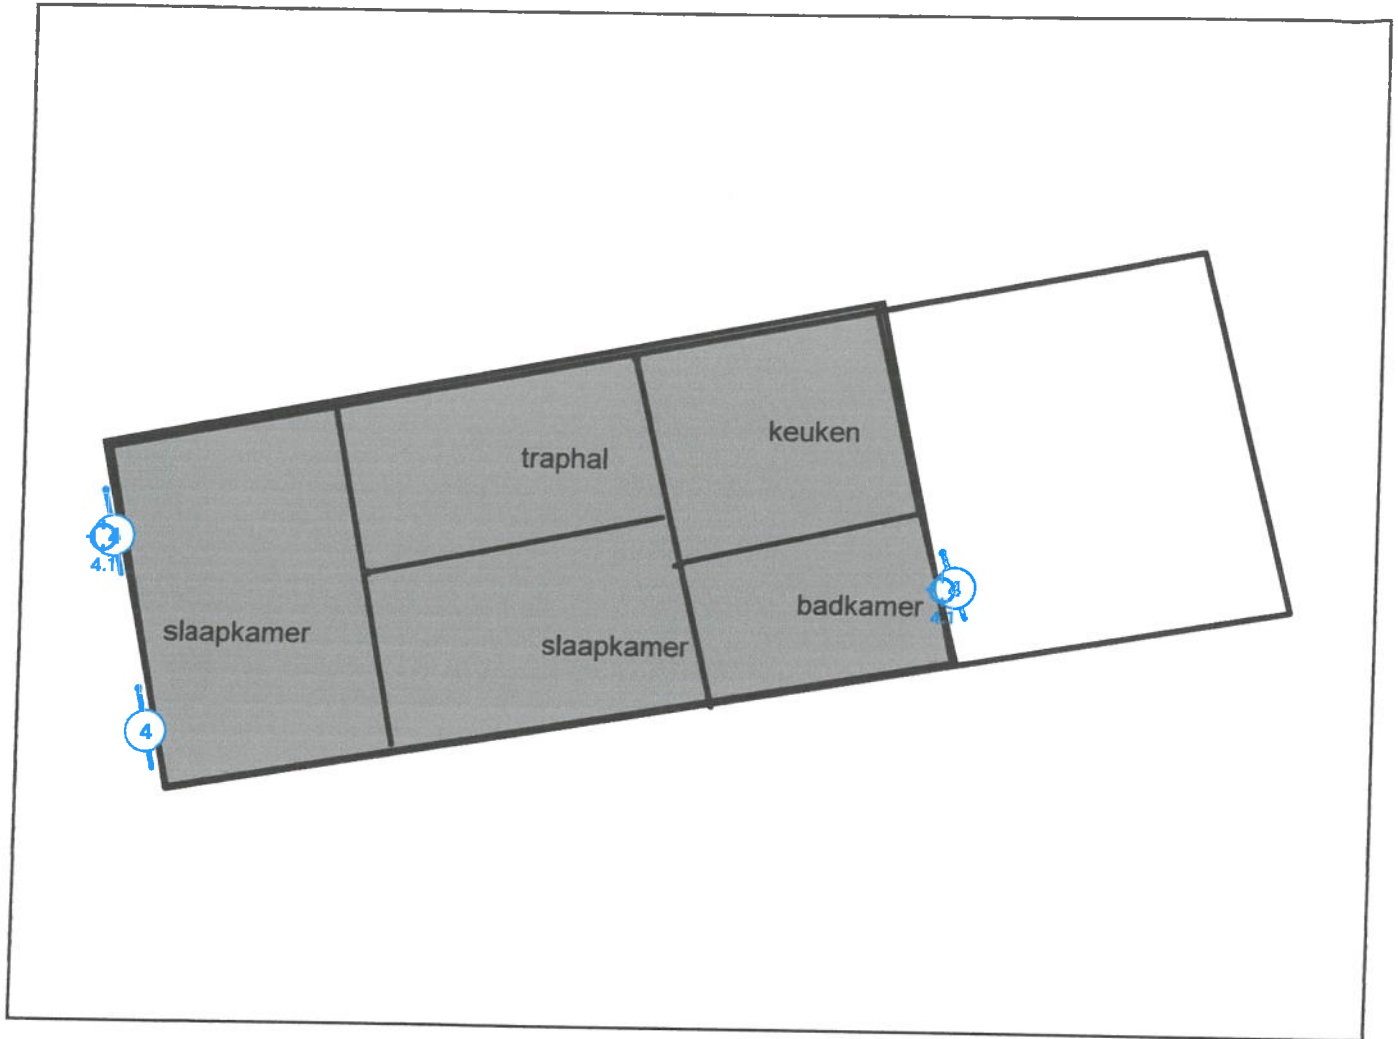
Plan 1.3: Eerste verdieping

| Beschrijving | Type | Actie |
|---|---|---|
| 4. restjes mastiek | Geen asbest | - |
| 4.1 Code: MM02 | Mengmonster | - |

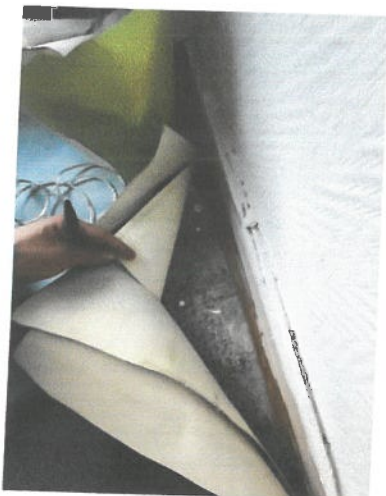
Fiche 1: Niet verdachte vloerzeil

Oude vloerzeil onder de huidige vloerzeil is niet asbestverdacht. Deze is van type met touwverbinding.

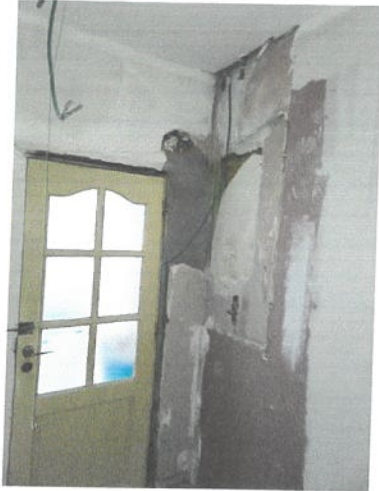
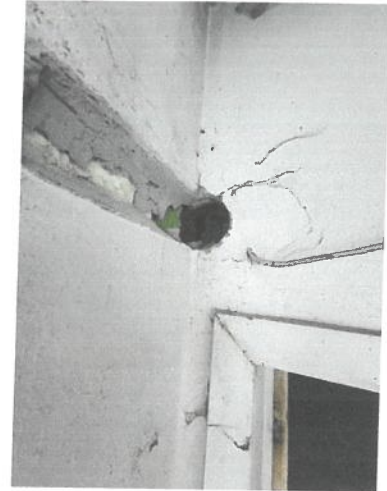
Fiche 3: Pleisterwerk

Geen asbest

| # | Type | Referentie | Resultaat |
|---|---|---|---|
| 3.1 | Puntmonster | MM01 | Geen asbest |

| Beschrijving | Pleisterwerk |
| Bindmiddel van materiaal | Gips - kalk |

| Gebondenheid op basis van bindmiddel | Niet-hechtgebonden |
| Hoeveelheid (oppervlakte - dikte - aantal) | • 300,00 m ² - 0,50 cm - 1 stuk |

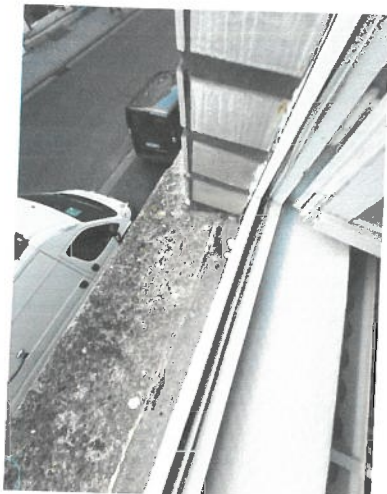
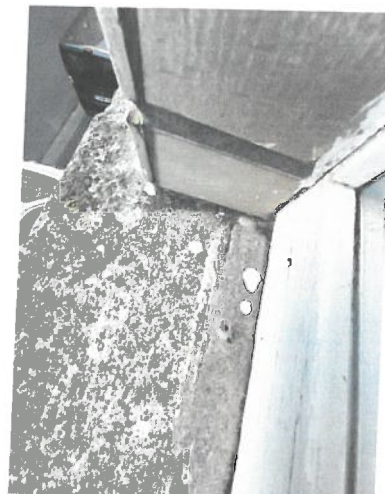
Fiche 4: restjes mastiek

Geen asbest

| # | Type | Referentie | Resultaat |
|---|---|---|---|
| 4.1 | Mengmonster | MM02 | Geen asbest |

| Beschrijving | restjes mastiek |
| Primaire drager | Wandopening verticaal (raam, deur, ...) |
| Bindmiddel van materiaal | Kitten, mastiek, pasta |

| Hoeveelheid (gewicht - aantal) | • 0,50 kg - 1 stuk |
