# Asbestinventarisatetest

Grootmeersweg 7, 9050 Gent

Attestnummer : **20240513-000099.000**

Uitgegeven op : **13.05.2024**

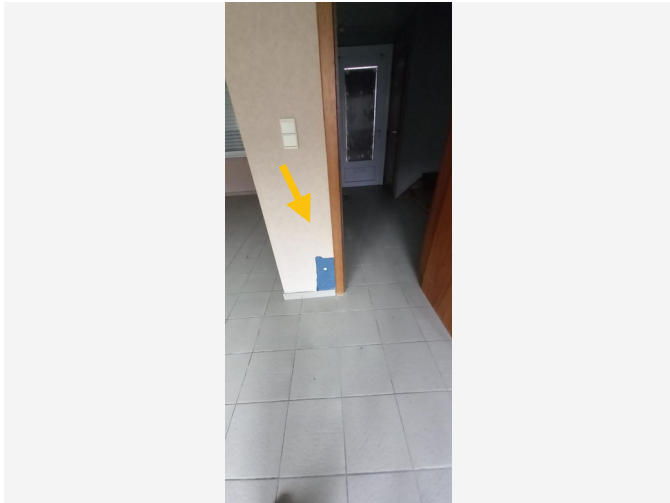
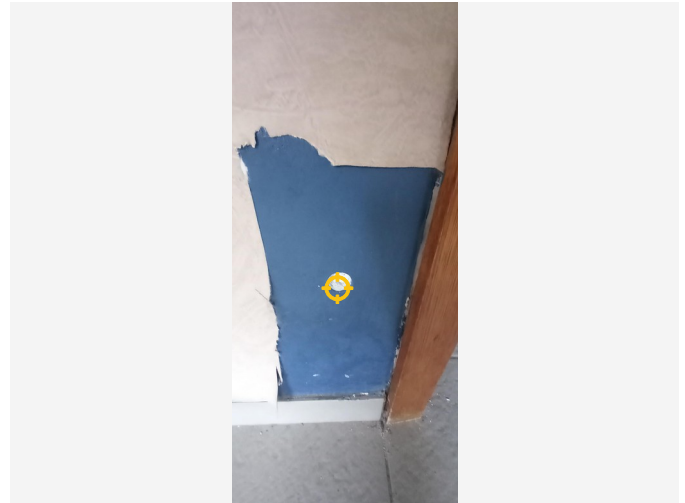
Geen asbest

Overzichtsfoto

Detailfoto

#	Type	Referentie	Resultaat
1.1	Mengmonster	001 Pleister muren	Geen asbest

Beschrijving	Pleisterwerk muren
Omgeving	Binnen
Primaire drager	Binnenwand
Bindmiddel van materiaal	Gips - kalk

<b>Gebondenheid op basis van bindmiddel</b>	Niet-hechtgebonden
<b>Hoeveelheid (oppervlakte - dikte - aantal)</b>	• 150,00 m <sup>2</sup> - 1,00 cm - 1 stuk
<b>Totaal volume</b>	1,50 m <sup>3</sup>
<b>Identificatiemethode</b>	Vaststelling met monstername
<b>Destructieve handeling voor identificatie</b>	Nee
