## Keuringsverslag van een elektrische laagspanning- en zeer lage spanningsinstallatie

### NIET CONFORM

Straatnaam Diederikstraat  
Huisnummer 48  
Busnummer  
Postcode 9960  
Gemeente ASSENEDE  
Land België

**Type :** non-domestic installation (shop premises, office, restaurant) \_ 63A

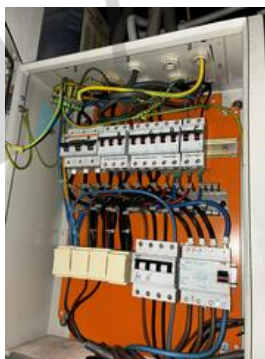
Afbeelding schakel- en verdeelbord:

- I5.08 Beschadigd en gebroken materiaal dient vervangen of hersteld te worden. De beschermingsgraad van het verdeelbord tegen rechtstreekse aanraking is onvoldoende. (niet tenminste IPXX-B) (Boek 1 Onderafdeling 4.2.2.3.)

- I5.10 De genaakbare, naakte onder spanning staande delen zijn onvoldoende afgeschermd. (Boek 1 Afdeling 5.1.4. en 4.2.2.3.)
- I5.11 Niet gebruikte invoeringen van het verdeelbord zijn niet correct of onvoldoende afgedicht. (Boek 1 Afdeling 5.1.4. en 4.2.2.3.)
