Asbestinventarisatetest

Plantin en Moretuslei 89/301, 2018 Antwerpen

Attestnummer : 20240923-000253.000

Niet-asbestveilig

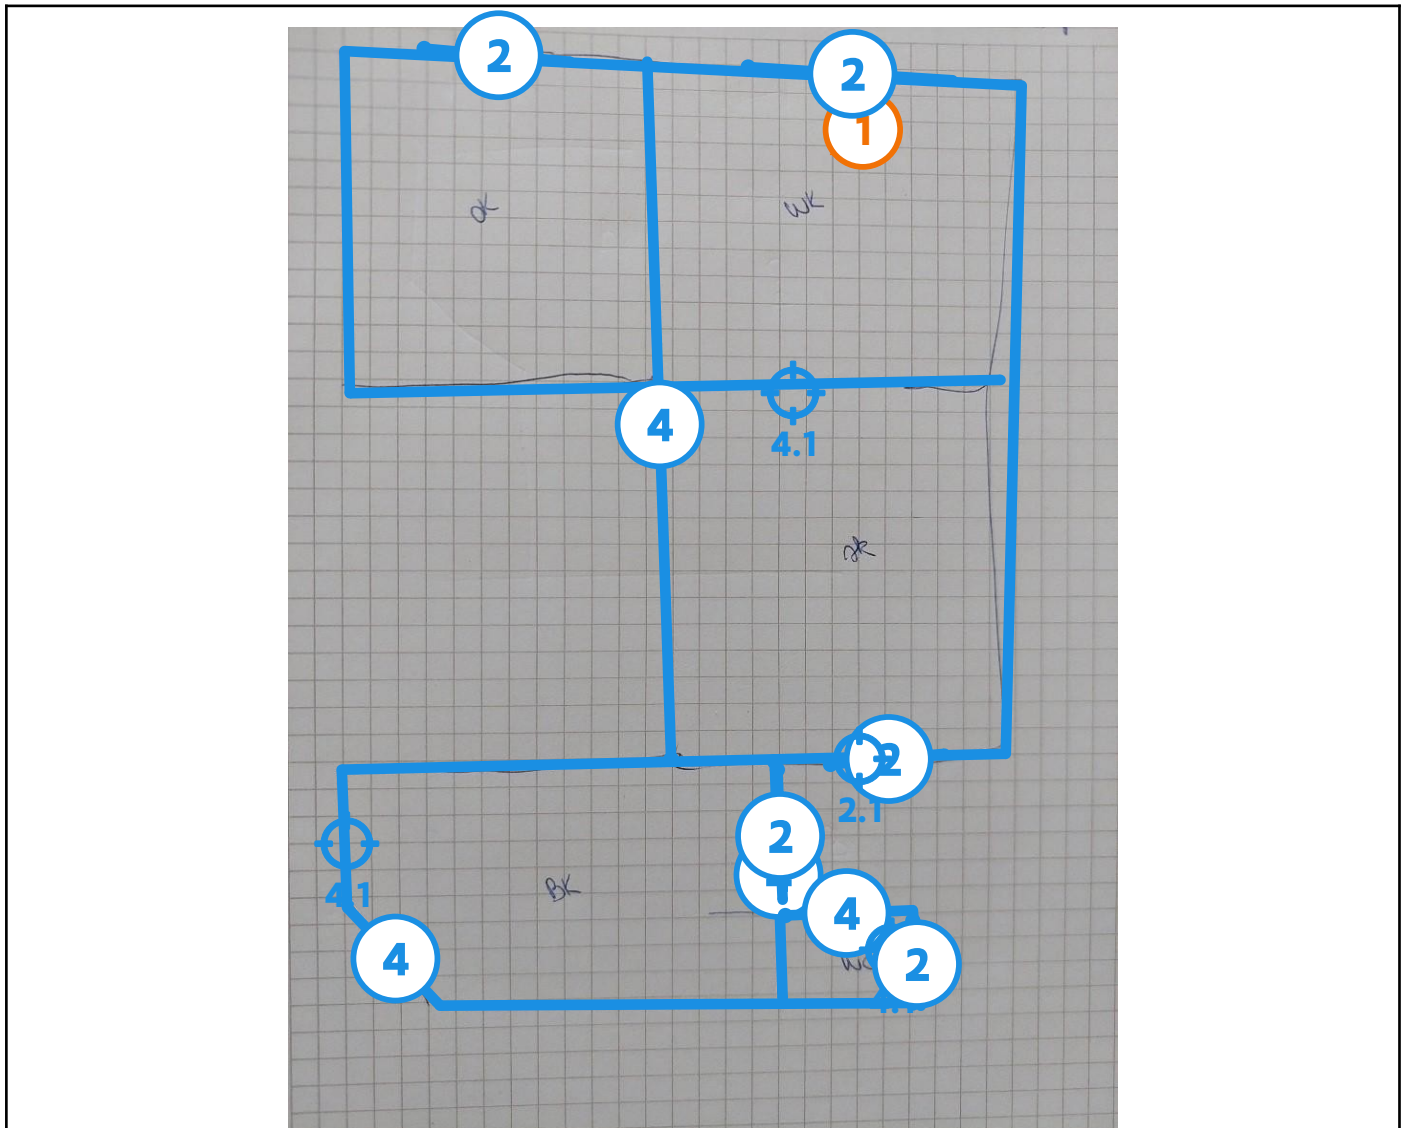
Plan 1.1: Appartement 301

Beschrijving	Type	Actie
1. Terras deur	Asbestmateriaal	Verwijderen
2. Mastiek	Geen asbest	-
2.1 Code: 1.01	Puntmonster	-
4. Pleister muren	Geen asbest	-
4.1 Code: 0.01	Mengmonster	-

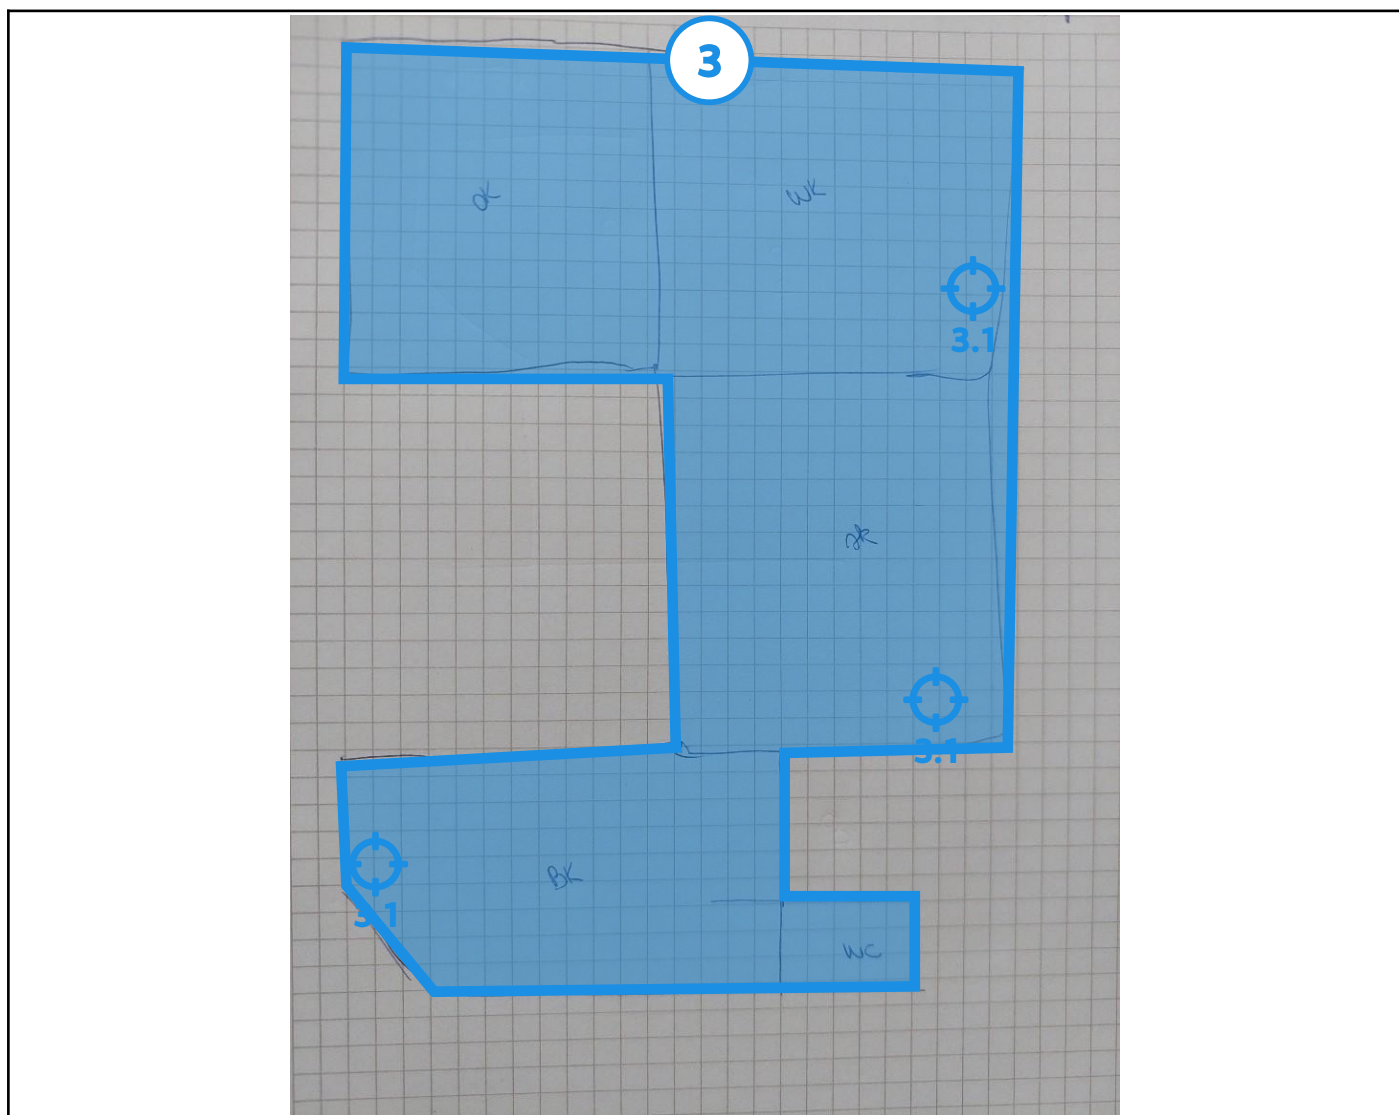
Plan 1.2: Appartement 301 plafond

Beschrijving	Type	Actie
3. Pleister plafonds	Geen asbest	-
3.1 Code: 0.02	Mengmonster	-

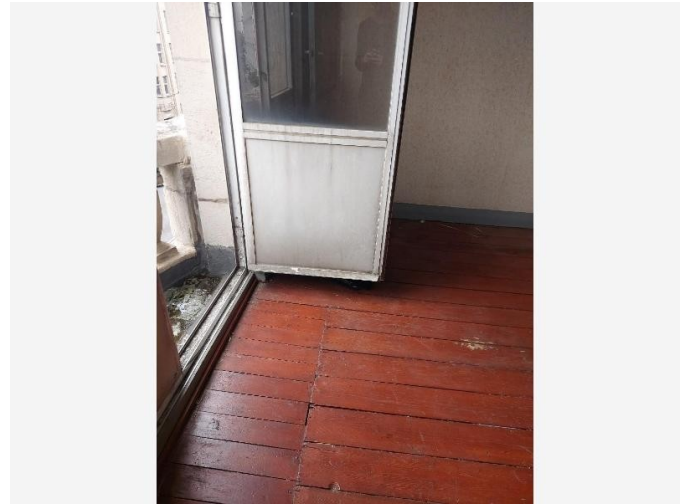
Eindbeoordeling materiaalrisico	Verhoogd materiaalrisico en/of verhoogde kans op vezelvrijgave
---------------------------------	--

Gebondenheid	Categorie 1: hechtgebonden in oorsprong
Asbestsoort (vezeltype)	Crocidoliet aanwezig
Asbestconcentratie	Laag (< 50%)
Afschermingsgraad van het gehele materiaal	Geheel of deels (ook) vrij aan de binnenlucht
Toestand van het materiaal	Licht beschadigd, licht verweerd. Intact calciumsilicaatmateriaal of categorie III 'gebondenheid'

Beschrijving	Terras deur
Omgeving	Grenst aan binnen- en buitenlucht
Primaire drager	Wandopening verticaal (raam, deur, ...)
Asbestmateriaal	Plaat, paneel, tablet - Geëmailleerd, type Glasal
Bindmiddel van asbestmateriaal	Cement
Gebondenheid op basis van bindmiddel	Hecht
Hoeveelheid (oppervlakte - dikte - aantal)	• 0,99 m ² - 1,00 cm - 1 stuk
Totaal volume	0,01 m ³
Eenvoudig bereikbaar	Ja
Bevestigingswijze	• Geschroefd
Identificatiemethode	Vaststelling zonder monstername
Destructieve handeling voor identificatie	Nee

Het asbestmateriaal valt onder de mijlpaal van 2040.

- Zorg voor een veilig beheer. Vermijd het beschadigen van het asbestmateriaal. Controleer de toestand jaarlijks op wijzigingen.

- Eenvoudige handelingen: mag via doe-het-zelf of door werknemer(s) met opleidingsattest eenvoudige handelingen
De glasal platen kunnen eenvoudig los geschroefd worden en vervangen door een niet-asbesthoudende variant.
