Asbestinventarisatetest

Leopoldlaan 137/0206, 8430 Middelkerke

Attestnummer : 20260316-000030.000

Zone 1: Appartement

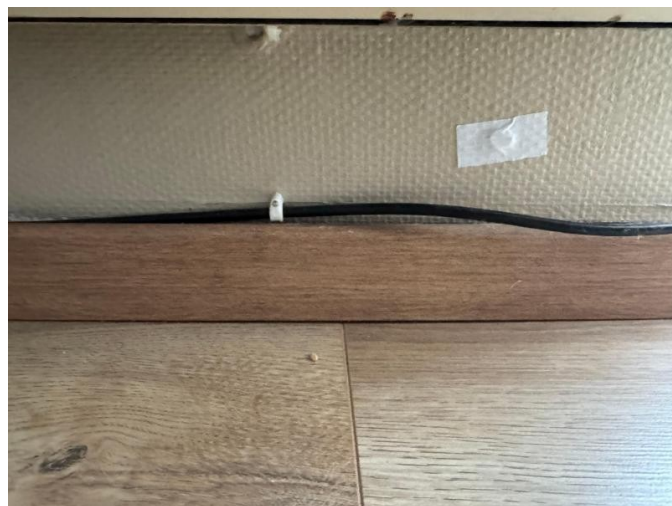
Fiche 3: Pleisterwerk wanden

Geen asbest

#	Type	Referentie	Resultaat
3.1	Mengmonster	01	Geen asbest

Beschrijving	Pleisterwerk wanden
Omgeving	Binnen
Primaire drager	Binnenwand
Bindmiddel van materiaal	Gips - kalk
Gebondenheid op basis van bindmiddel	Niet-hechtgebonden
Hoeveelheid (oppervlakte - dikte - aantal)	• 165,00 m ² - 1,00 cm - 1 stuk
Totaal volume	1,65 m ³
Identificatiemethode	Een monstername door de asbestdeskundige met laboanalyse door een asbestlabo.
Destructieve handeling voor identificatie	Nee
Opmerking	De hoeveelheid is een zo nauwkeurig mogelijke opmeting. Hieraan kunnen evenwel geen rechten worden ontleend. Waar mogelijk, wordt staalname uitgevoerd conform het inspectieprotocol: in een droge ruimte zoals een slaapkamer, in een natte ruimte zoals een keuken of badkamer, in een traphal en in een stookruimte.
