Asbestinventarisatetest

Minderbroedersstraat 17, 3700 Tongeren

Attestnummer : **20240711-000409.000**

Asbestveilig

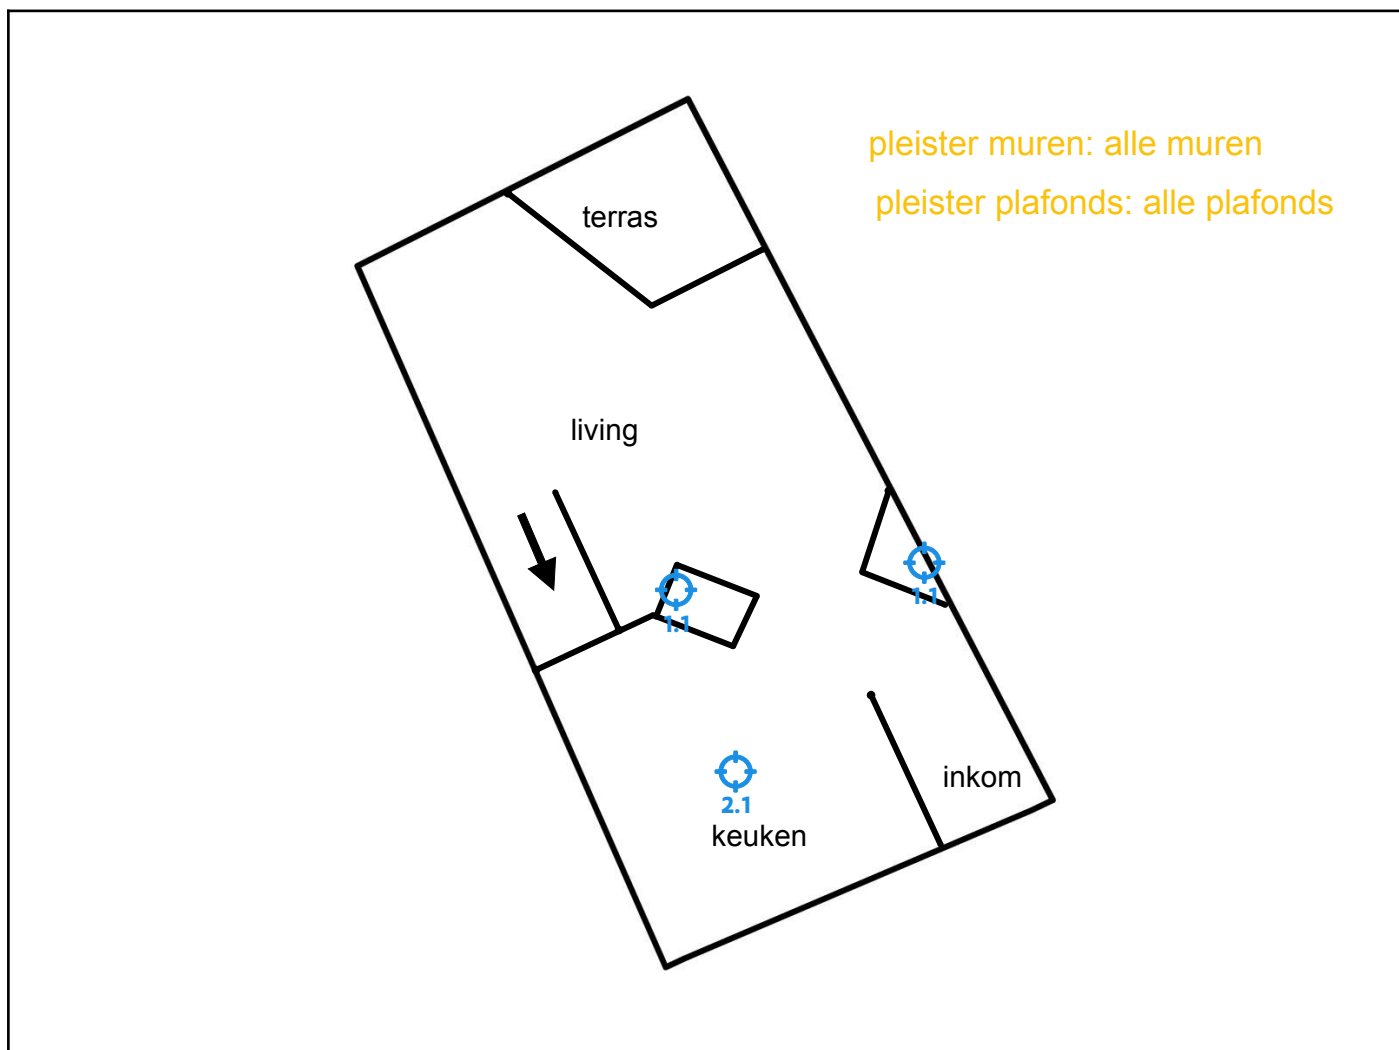
Plan 1.1: gelijkvloers

Beschrijving	Type	Actie
1. pleister muren	Geen asbest	-
1.1 Code: MM1	Mengmonster	-
2. pleister plafonds	Geen asbest	-
2.1 Code: MM2	Mengmonster	-

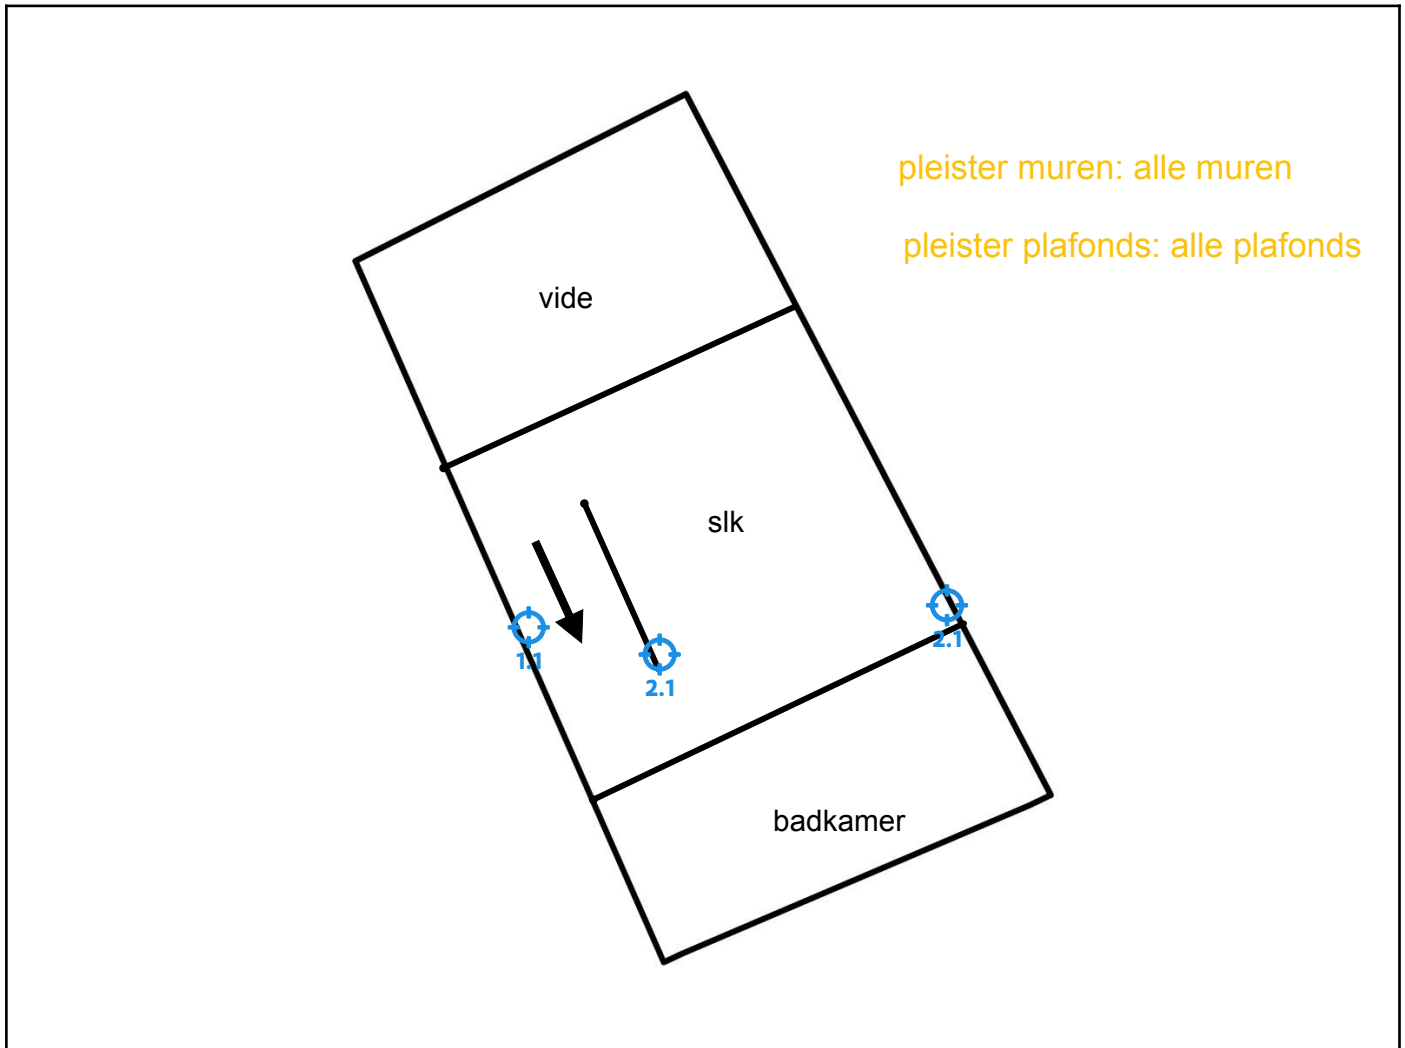
Plan 1.2: verdieping +1

Beschrijving	Type	Actie
1. pleister muren	Geen asbest	-
1.1 Code: MM1	Mengmonster	-
2. pleister plafonds	Geen asbest	-
2.1 Code: MM2	Mengmonster	-

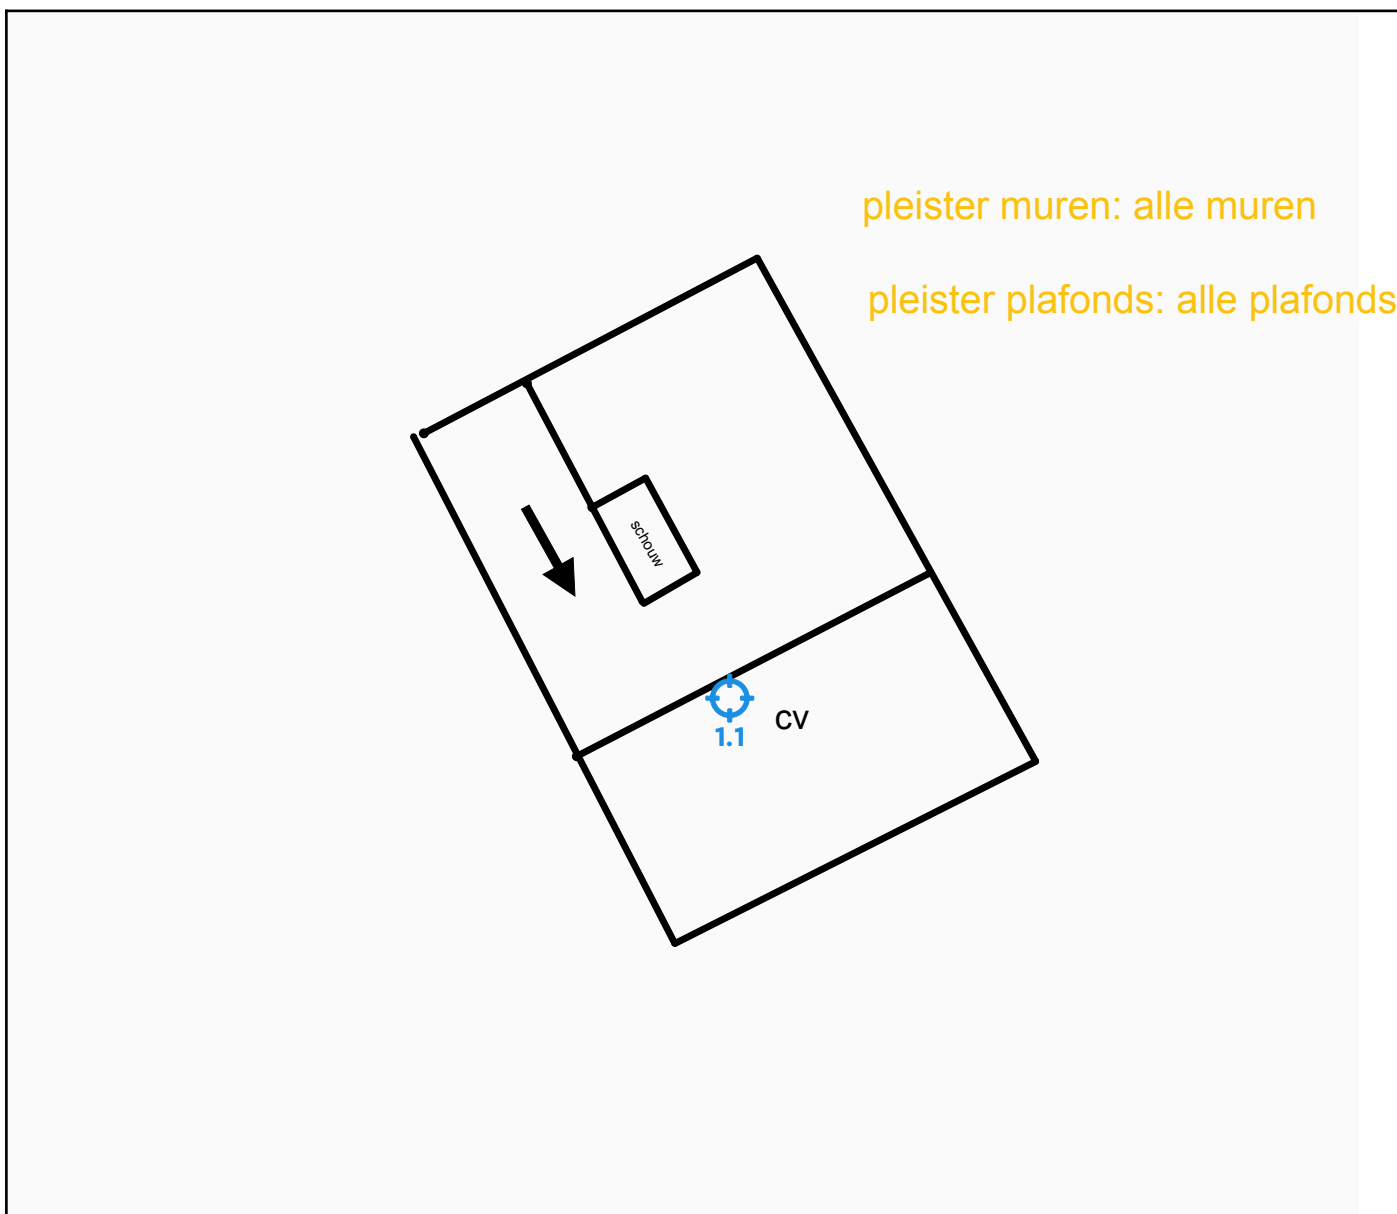
Plan 1.3: verdieping +2

Beschrijving	Type	Actie
1. pleister muren	Geen asbest	-
1.1 Code: MM1	Mengmonster	-
2. pleister plafonds	Geen asbest	-

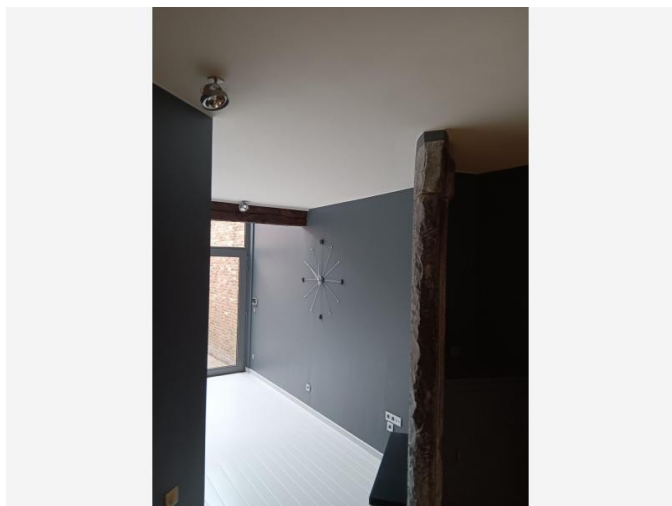
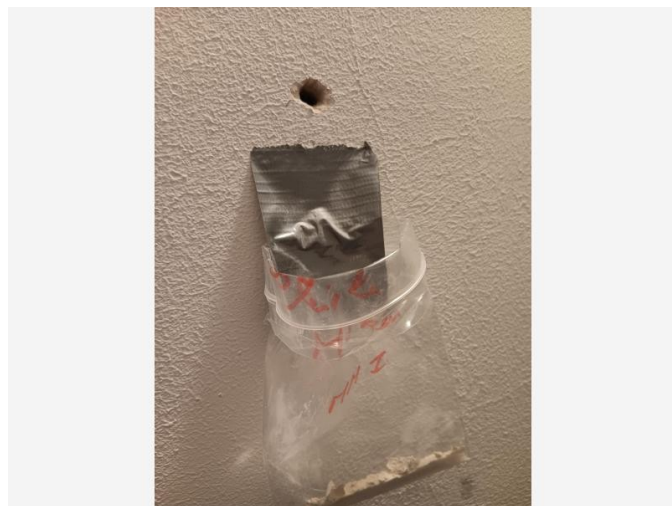
Fiche 1: pleister muren

Geen asbest

Overzichtsfoto

Detailfoto

#	Type	Referentie	Resultaat
1.1	Mengmonster	MM1	Geen asbest

Beschrijving	pleister muren
Omgeving	Binnen
Primaire drager	Binnenwand
Bindmiddel van materiaal	Gips - kalk
Gebondenheid op basis van bindmiddel	Niet-hechtgebonden
Hoeveelheid (oppervlakte - dikte - aantal)	• 190,00 m ² - 1,00 cm - 1 stuk
Totaal volume	1,90 m ³
Identificatiemethode	Vaststelling met monstername
Destructieve handeling voor identificatie	Nee

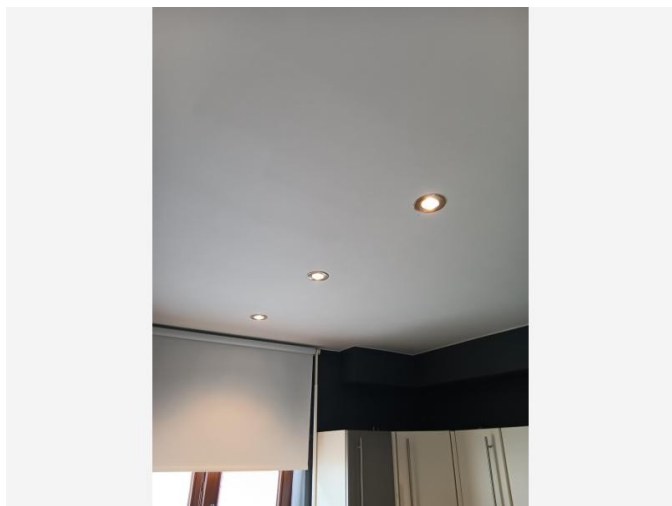
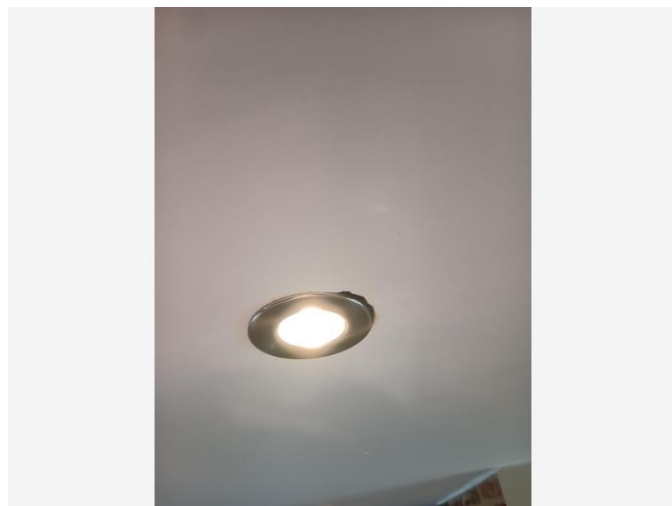
Fiche 2: pleister plafonds

Geen asbest

Overzichtsfoto

Detailfoto

#	Type	Referentie	Resultaat
2.1	Mengmonster	MM2	Geen asbest

Beschrijving	pleister plafonds
Omgeving	Binnen
Primaire drager	Plafond
Bindmiddel van materiaal	Gips - kalk
Gebondenheid op basis van bindmiddel	Niet-hechtgebonden
Hoeveelheid (oppervlakte - dikte - aantal)	• 70,00 m ² - 1,00 cm - 1 stuk
Totaal volume	0,70 m ³
Identificatiemethode	Vaststelling met monstername
Destructieve handeling voor identificatie	Nee
