Asbestinventarisatetest

Nederhasseltstraat 41, 9406 Ninove

Attestnummer : 20221206-000156.000

Uitgegeven op : 06.12.2022

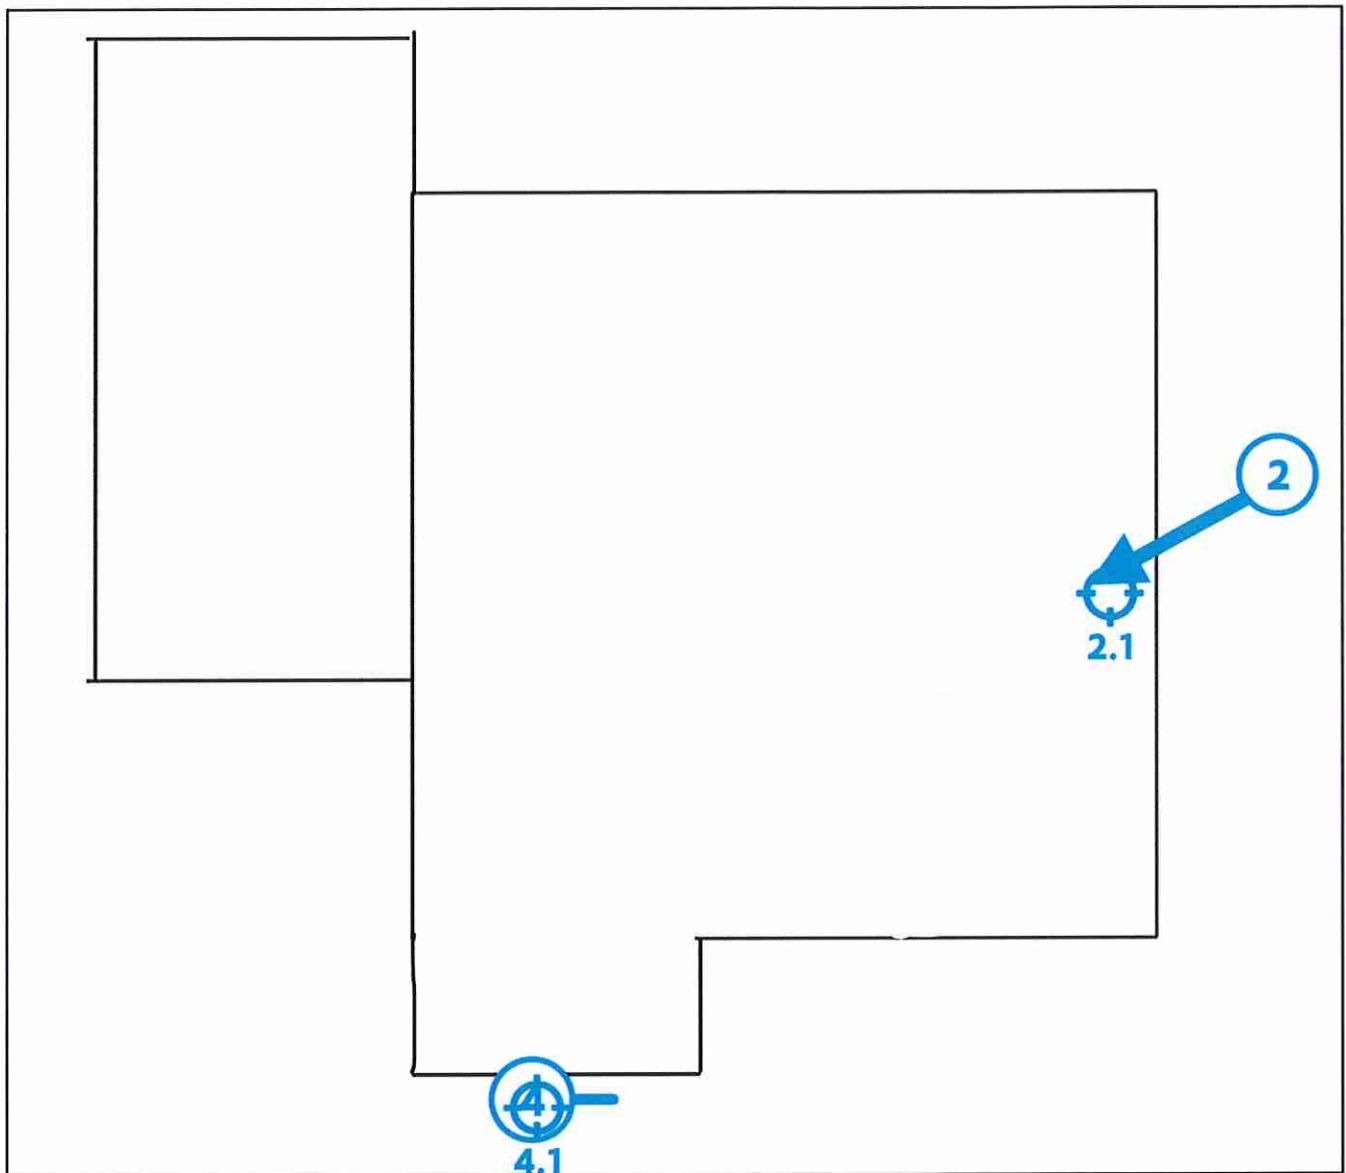
Plan 1.2: Gelijksvloer

| Beschrijving | Type | Actie |
|---|---|---|
| 2. Koort | Geen asbest | - |
| 2.1 Code: 17748/02 | Puntmonster | - |
| 4. Bloembak | Geen asbest | - |
| 4.1 Code: 17748/03 | Puntmonster | - |

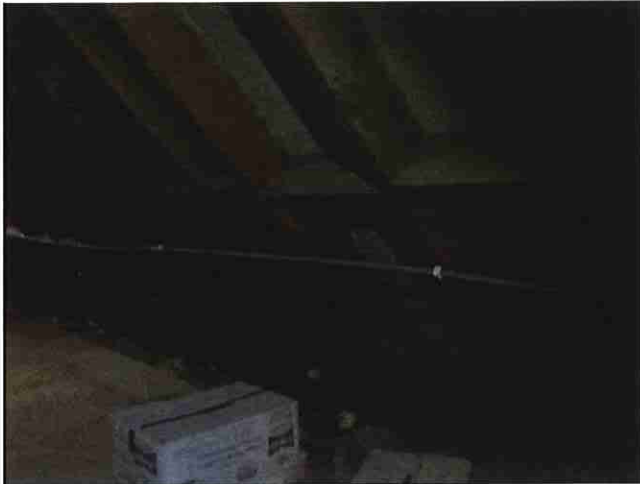
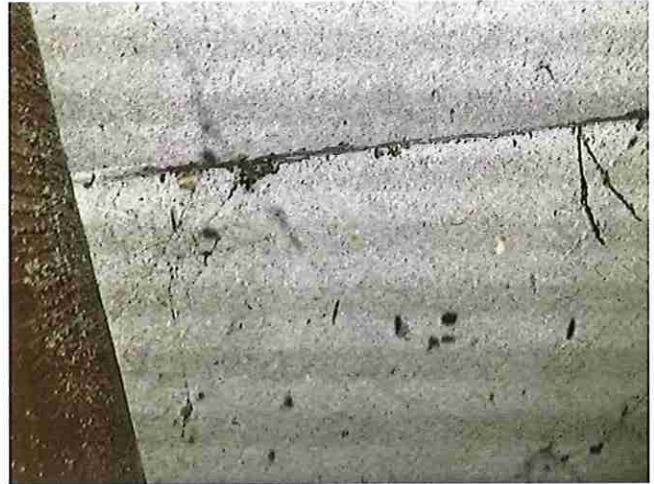
Fiche 1: Cementplaat Onderdak

Asbestmateriaal

Overzichtsfoto

Detailfoto

Het asbestmateriaal valt onder de mijlpaal van 2040.

| Eindbeoordeling materiaalrisico | Zeer laag materiaalrisico en/of zeer lage kans op vezelvrijgave |

| Gebondenheid | Categorie 1: hechtgebonden in oorsprong |
| Asbestsoort (vezeltype) | Alleen chrysotiel |
| Asbestconcentratie | Laag (< 50%) |
| Afschermingsgraad van het gehele materiaal | Geheel of deels (ook) vrij aan de binnenlucht |
| Toestand van het materiaal | Onbeschadigd, niet verweerd |

| Beschrijving | Cementplaat Onderdak |
| Asbestmateriaal | Verloren bekisting - Plaat |
| Hoeveelheid (oppervlakte - aantal) | <ul style="list-style-type: none"> 200,00 m² - 1 stuk |

Zorgvuldig beheren

- Zorg voor een veilig beheer. Vermijd het beschadigen van het asbestmateriaal. Controleer de toestand jaarlijks op wijzigingen.

- Eenvoudige handelingen: mag via doe-het-zelf of door werknemer(s) met opleidingsattest eenvoudige handelingen

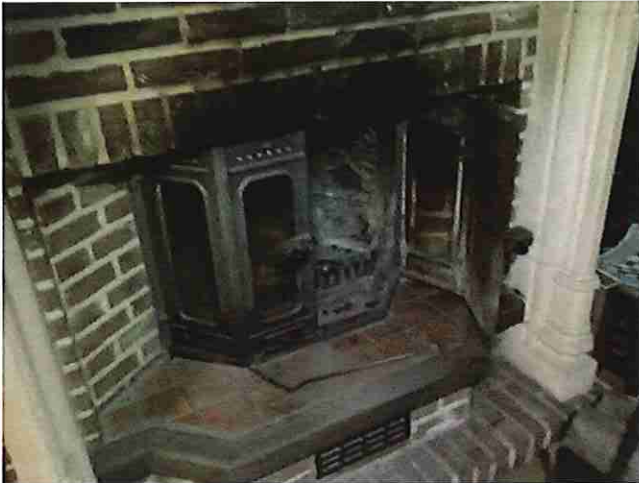
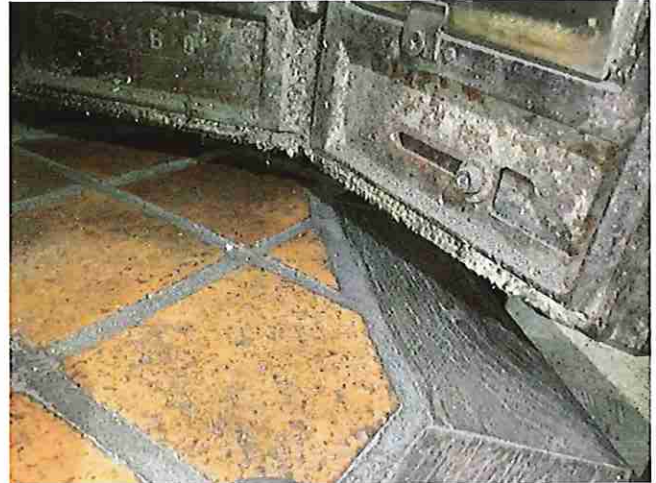
Fiche 2: Koort

Geen asbest

Geen asbest.

| # | Type | Referentie | Resultaat |
|---|---|---|---|
| 2.1 | Puntmonster | 17748/02 | Geen asbest |

| Primaire drager | HVAC infrastructuur en uitrusting |

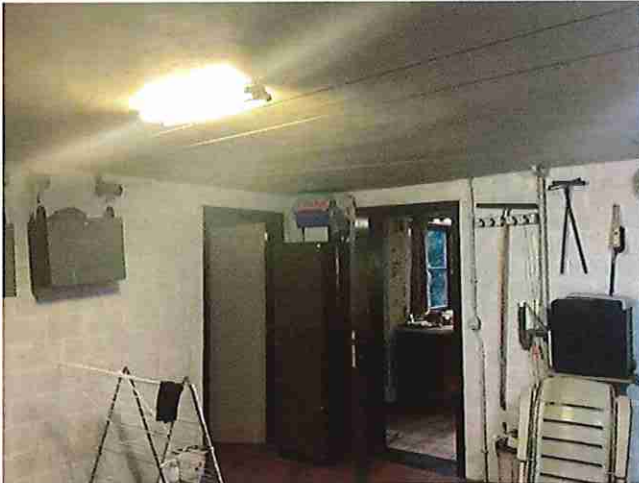
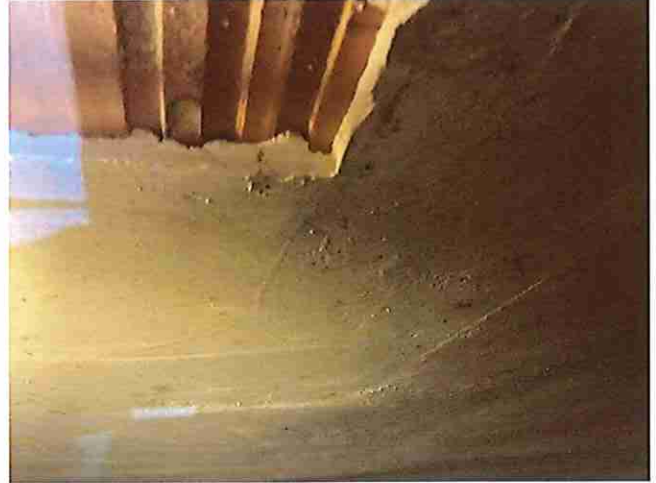
Fiche 3: Pleisterwerk

Geen asbest

| # | Type | Referentie | Resultaat |
|---|---|---|---|
| 3.1 | Mengmonster | 17748/01 | Geen asbest |

| Primaire drager | Binnenwand |

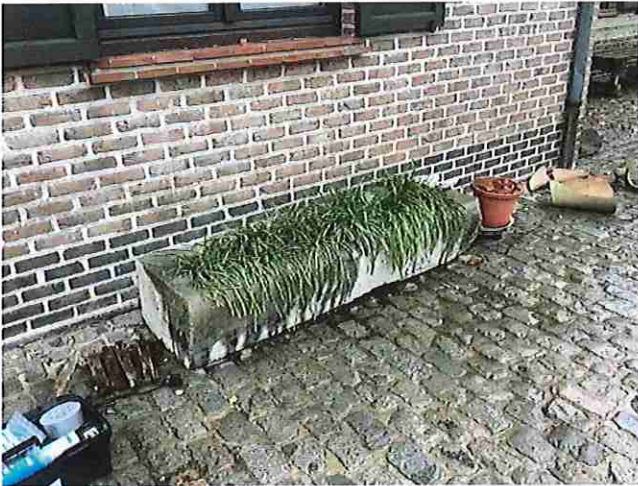
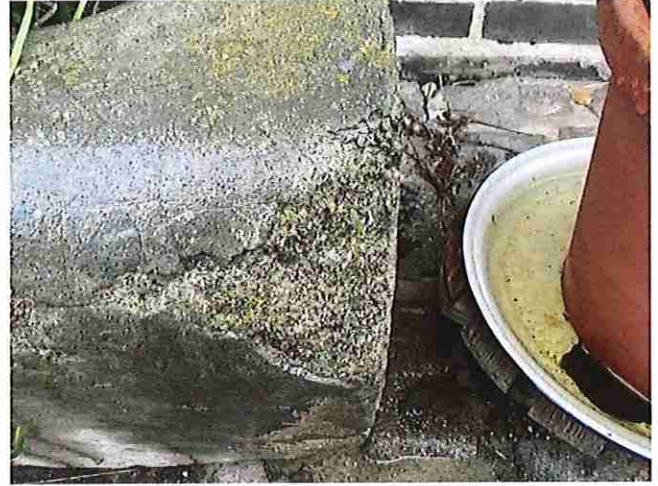
Fiche 4: Bloembak

Geen asbest

| # | Type | Referentie | Resultaat |
|---|---|---|---|
| 4.1 | Puntmonster | 17748/03 | Geen asbest |

| Toepassing | Bak, reservoir, kuip, bloembak |
