## Rapport de contrôle d'installations électriques à basse et à très basse tension

**RÉF. 45/2022/60232/01:1**

**Rue de la Tulipe 33, 1er étage  
(étage 1 bte 13) - 1050 Ixelles**

**Visite de contrôle vente ancienne installation (8.4.2.)**

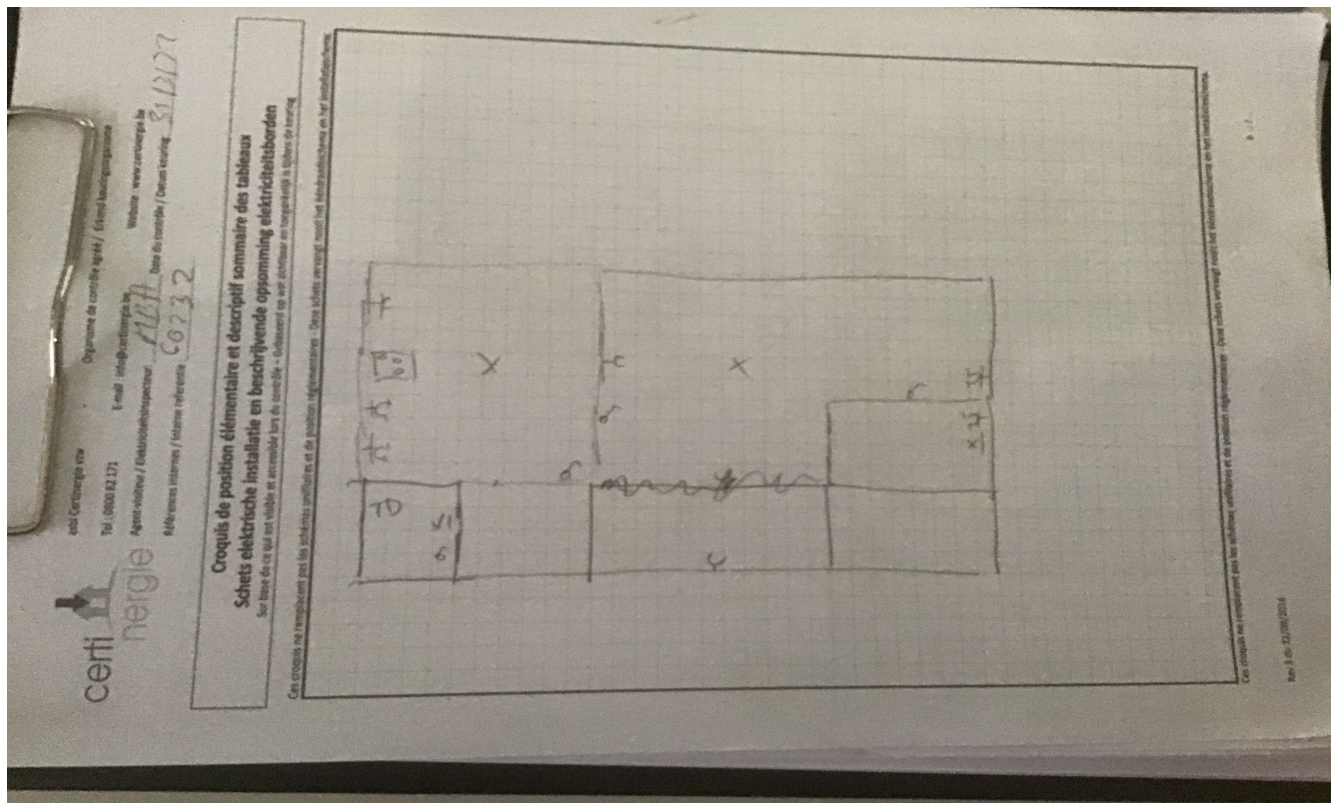
#### Croquis de position élémentaire et descriptif sommaire des tableaux

sur base de ce qui est visible et accessible lors du contrôle

Note : ces croquis ne remplacent pas les schémas unifilaires et de position réglementaires
