# Asbestinventarisatetest

Steenweg Hulst-Lessen 56, 9140 Temse

Attestnummer : 20250213-000398.000

Uitgegeven op : 13.02.2025

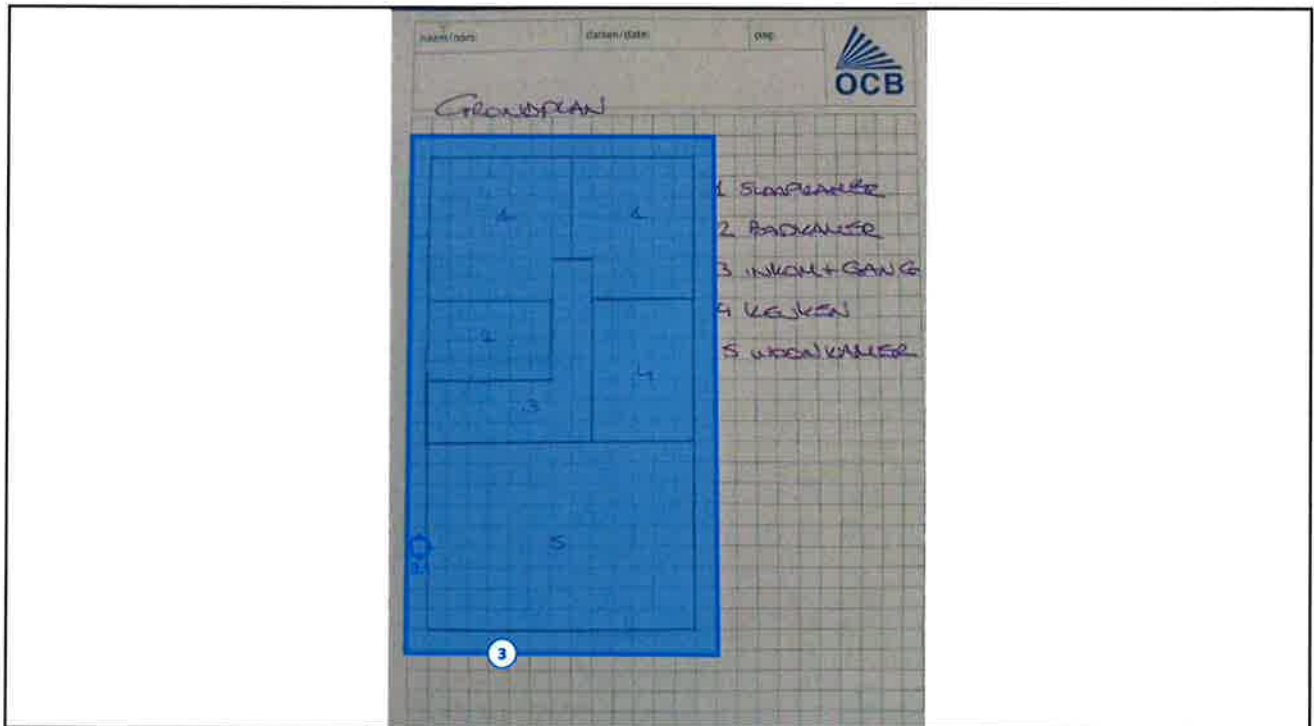
## Plan 1.2: Gelijkvloers

| Beschrijving | Type | Actie |
|---|---|---|
| 3. roofing op woning | Geen asbest | - |
| 3.1 Code: Roofing | Puntmonster | - |

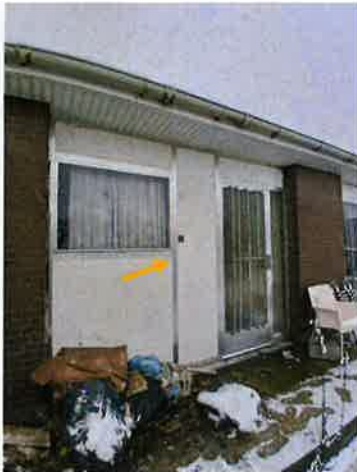
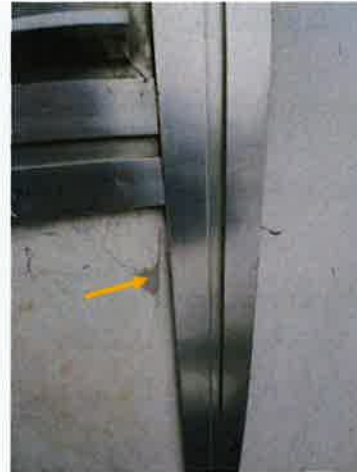
## Fiche 1: glasal

Asbestmateriaal

Overzichtsfoto

Detailfoto

| Eindbeoordeling materiaalrisico | Zeer laag materiaalrisico en/of zeer lage kans op vezelvrijgave |

| Gebondenheid | Categorie 1: hechtgebonden in oorsprong |
| Asbestsoort (vezeltype) | Alleen chrysotiel |
| Asbestconcentratie | Laag (< 50%) |
| Afschermingsgraad van het gehele materiaal | Stootvaste afscherming of omkasting |
| Toestand van het materiaal | Onbeschadigd, niet verweerd |

| # | Type | Referentie | Resultaat |
|---|---|---|---|
| 1.1 | Puntmonster | Glasal | Chrysotiel |

| <b>Asbestmateriaal</b> | Plaat, paneel, tablet - Geëmailleerd, type Glasal |
| <b>Hoeveelheid (oppervlakte - dikte - aantal)</b> | <ul style="list-style-type: none"><li>• 3,20 m<sup>2</sup> - 0,40 cm - 2 stuks</li><li>• 0,40 m<sup>2</sup> - 0,40 cm - 15 stuks</li><li>• 1,50 m<sup>2</sup> - 0,40 cm - 4 stuks</li></ul> |

Het asbestmateriaal valt onder de mijlpaal van 2040.

Zorgvuldig beheren

- Zorg voor een veilig beheer. Vermijd het beschadigen van het asbestmateriaal. Controleer de toestand jaarlijks op wijzigingen.

- Eenvoudige handelingen: mag via doe-het-zelf of door werknemer(s) met opleidingsattest eenvoudige handelingen  
De plaat kan met eenvoudige handelingen verwijderd worden door een doe-het-zelver. Bij het verwijderen moet steeds rekening worden gehouden met alle milieu- en veiligheidsvoorschriften. Zie ook de toelichting achteraan het asbestattest voor meer info.

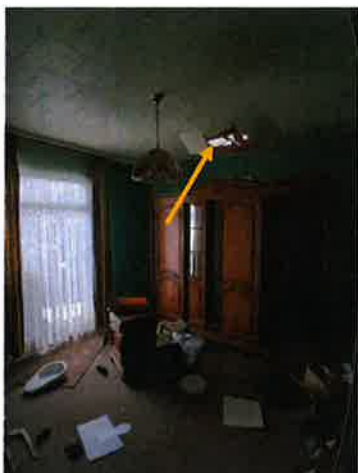
## Fiche 2: pleister wand en plafond

Nergens in de woning werd erpleister op wanden of plafonds aangetroffen.

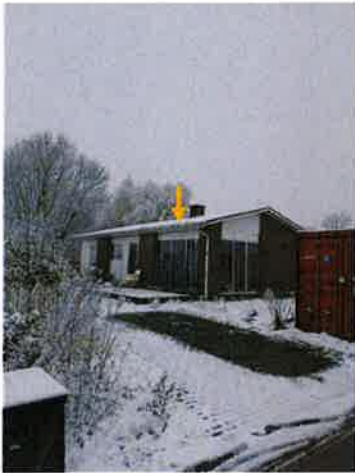
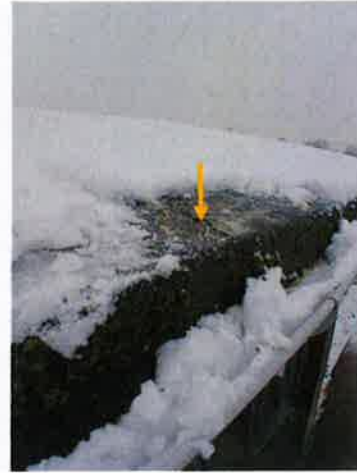
## Fiche 3: roofing op woning

Geen asbest

| # | Type | Referentie | Resultaat |
|---|---|---|---|
| 3.1 | Puntmonster | Roofing | Geen asbest |

| <b>Beschrijving</b> | roofing op woning |
| <b>Primaire drager</b> | Schuin dak |
| <b>Bindmiddel van materiaal</b> | Bitumen (roofing, teer, asfalt) |
