# Asbestinventarisatetest

Klapperstraat 222/009, 9120 Beveren

Attestnummer : **20240606-000048.000**

# Zone 1: Hoofdgebouw - Appartement

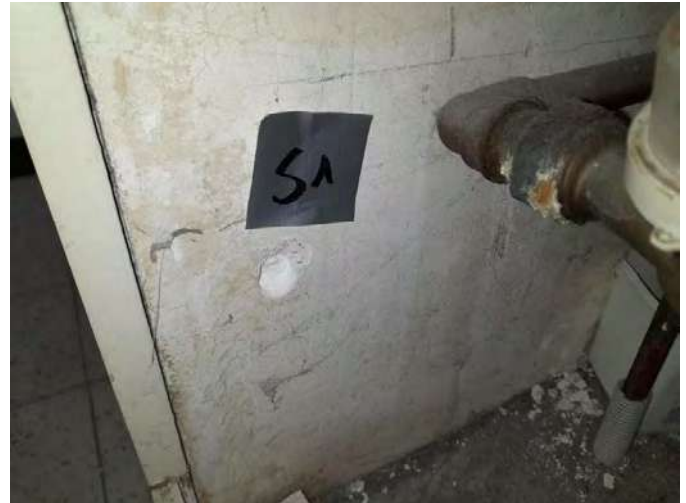
## Fiche 4: Pleisterwerk - Muren - S1

Geen asbest

#	Type	Referentie	Resultaat
4.1	Mengmonster	8141835	Geen asbest

Beschrijving	Pleisterwerk - Muren - S1
Omgeving	Binnen
Primaire drager	Binnenwand
Bindmiddel van materiaal	Gips - kalk
