Onze referentie:	AD/24/03/12/04	Datum van onderzoek:	12/03/2024
Uw referentie:	-	Uitgevoerd door:	Arno Demaertelaere
Opdrachtgever:	IFIRMA	Begeleider tijdens het onderzoek:	[REDACTED]
Verslag t.a.v.:	IFIRMA	Eigenaar van de installatie:	[REDACTED]
Plaats van het onderzoek:	Klapperstraat 222 bus 9 9120 Beveren	Uitvoerder van de installatie:	-
EAN-code	Niet beschikbaar	Reden van aanvraag keuring:	Overdracht

Verslag van het controle-onderzoek van de beschreven oude elektrische huishoudelijke installatie bij verkoop wooneenheid volgens 8.4.2 van Boek 1 - KB 8/09/2019 (DOC 30 uitgave J)

Type lokalen:	Wooneenheid
Netsysteem:	TT
Dienstspanning:	2 x 230V
Voedingskabel van het hoofdbord:	2x10
Nominale waarde bescherming aansluiting:	D63
Maximale waarde bescherming aansluiting:	D40
Hoofddifferentieel:	40/0,03/2P/type A
Bijkomende verdeeldifferentieel:	Geen

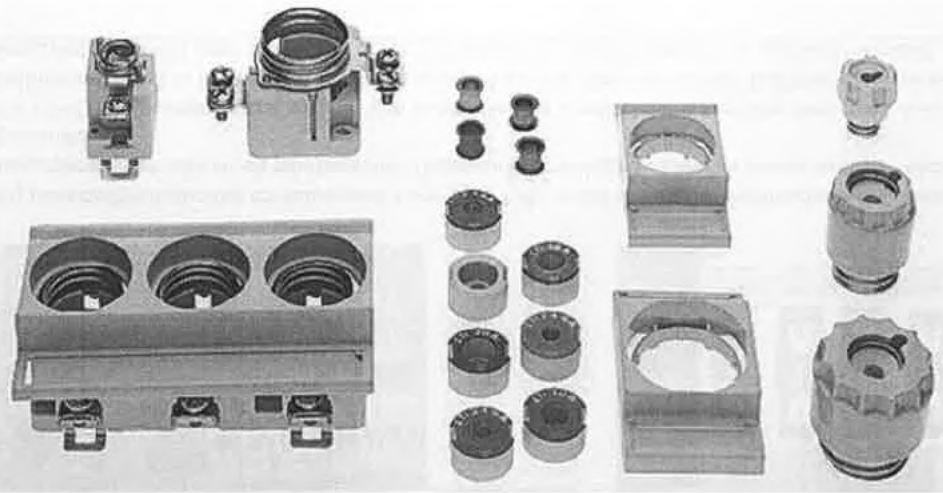
16	Schroefzekeringen (type Diazed) en penautomaten zonder kalibreerelementen (als de te beschermen leiding kleiner is dan 10 mm ²) zijn niet toegelaten. (5.3.5.5)

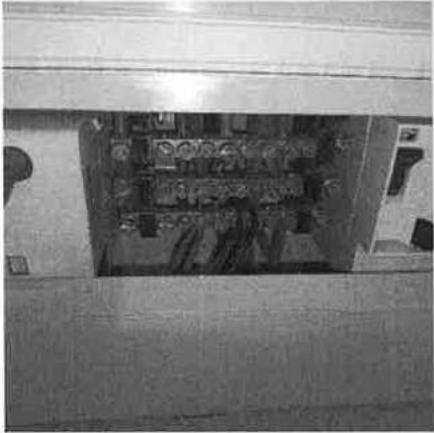
2	<p>Er zijn blanke genaakbare delen op laagspanning vastgesteld in de installatie.</p>	<p>Alle elektrisch materieel moet dichtheid IPXX-B hebben zoals vermeld in B13. Plaats(en) waar hiertegen gezondigd wordt noteren we tussen haakjes achter de inbreuk.</p>

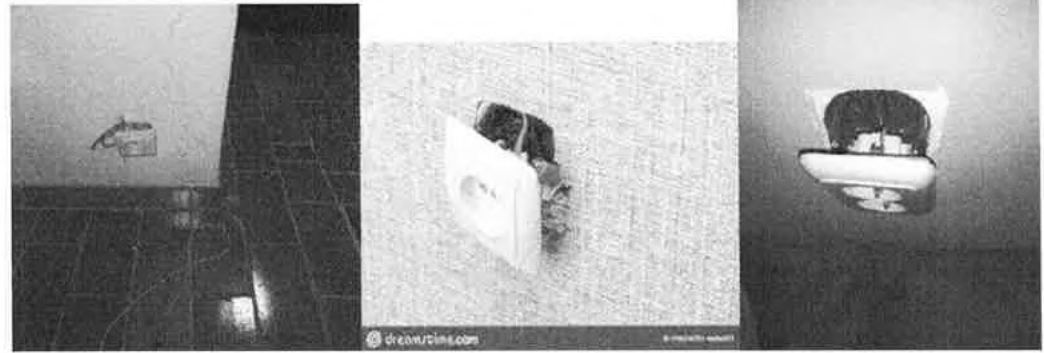
13 Losstaande stopcontacten en/of schakelaars terug vast te zetten op de wand.
