# Asbestinventarisatetest

Eduard Robeynslaan 35, 3290 Diest

Attestnummer : 20231102-000301.000

Uitgegeven op : 02.11.2023

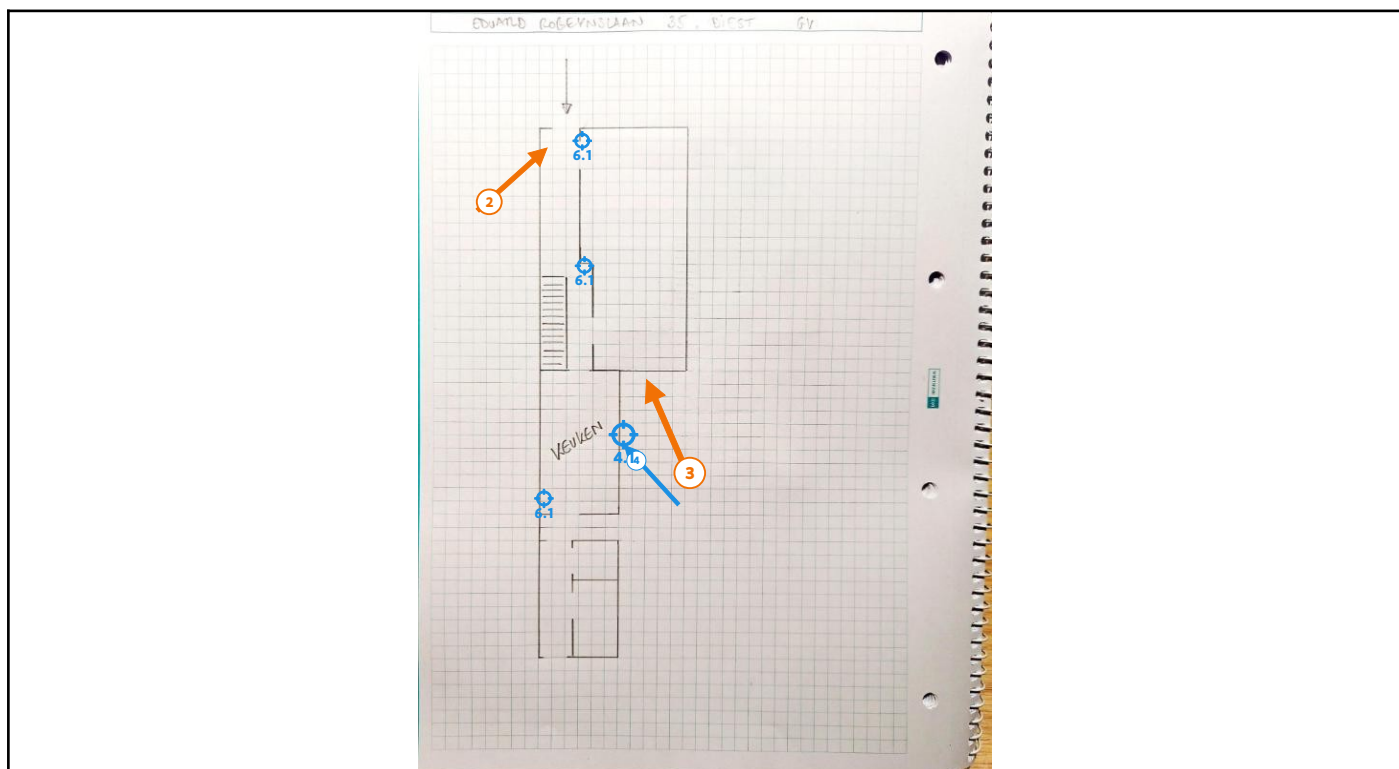
## Plan 1.1: plan gv

Beschrijving	Type	Actie
2. teller elektriciteit	Asbestmateriaal	<a href="#">Verwijderen</a>
3. Gevel leien	Asbestmateriaal	<a href="#">Verwijderen</a>
4. mastiek	Geen asbest	-
4.1 Code: 0709403AK	Puntmonster	-
6. plaaster muren	Geen asbest	-
6.1 Code: 0709405AK	Mengmonster	-

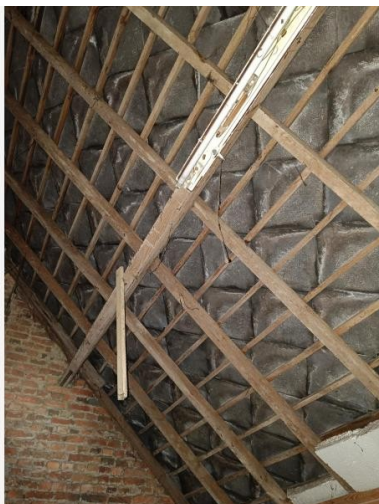
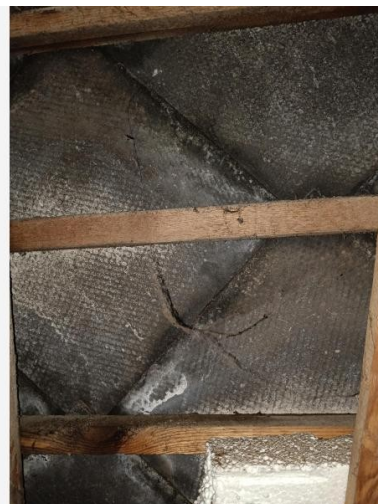
Eindbeoordeling materiaalrisico	Hoog materiaalrisico en/of hoge kans op vezelvrijgave
---------------------------------	---

Gebondenheid	Categorie 1: hechtgebonden in oorsprong
Asbestsoort (vezeltype)	Crocidoliet aanwezig
Asbestconcentratie	Laag (< 50%)
Afschermingsgraad van het gehele materiaal	Geheel of deels (ook) vrij aan binnenluchtstromen
Toestand van het materiaal	Matig beschadigd, matig verweerd

Beschrijving	dakleien
Omgeving	Grenst aan binnen- en buitenlucht
Primaire drager	Schuin dak
Asbestmateriaal	Dak- en gevelbekleding - Lei, shingle
Bindmiddel van asbestmateriaal	Cement
Gebondenheid op basis van bindmiddel	Hecht
Hoeveelheid (oppervlakte - aantal)	<ul style="list-style-type: none"><li>• 60,00 m<sup>2</sup> - 1 stuk</li></ul>
Totale oppervlakte	60,00 m <sup>2</sup>
Eenvoudig bereikbaar	Ja
Bevestigingswijze	<ul style="list-style-type: none"><li>• Genageld, geniet</li></ul>
Identificatiemethode	Vaststelling zonder monsternamen

**Dringend verwijderen**

- Verwijder dit asbestmateriaal zo snel mogelijk. Volg de toestand goed op.
- Hemelwater dat afspoelt van asbestcement daken of gevels kan asbestdeeltjes bevatten. Gebruik het enkel voor gesloten circuits (bv. spoelen toiletten). Reinig na het vervangen van het dak of de gevel de dakgoten en regenwaterput of -ton om asbesthoudend sediment of slib te verwijderen

- Eenvoudige handelingen: mag via doe-het-zelf of door werknemer(s) met opleidingsattest eenvoudige handelingen  
<https://ovam.vlaanderen.be/wie-mag-wat-verwijderen>

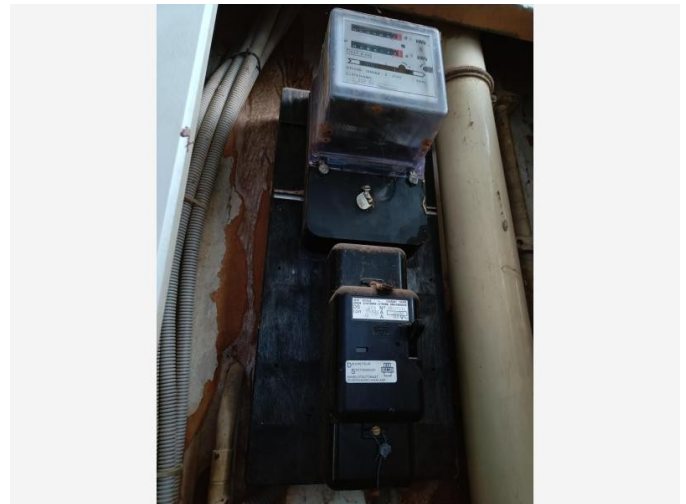
Eindbeoordeling materiaalrisico	Verhoogd materiaalrisico en/of verhoogde kans op vezelvrijgave
---------------------------------	--

Gebondenheid	Categorie 1: hechtgebonden in oorsprong
Asbestsoort (vezeltype)	Crocidoliet aanwezig
Asbestconcentratie	Laag (< 50%)
Afschermingsgraad van het gehele materiaal	Geheel of deels (ook) vrij aan de binnenlucht
Toestand van het materiaal	Licht beschadigd, licht verweerd. Intact materiaal type Pical – asbestboard of categorie III 'gebondenheid'

Beschrijving	teller elektriciteit
Omgeving	Binnen
Primaire drager	Communicatie en elektrische infrastructuur en uitrusting
Asbestmateriaal	Plaat, paneel, tablet - Type Bakeliet
Bindmiddel van asbestmateriaal	Kunststof of -hars
Gebondenheid op basis van bindmiddel	Hecht
Hoeveelheid (oppervlakte - dikte - aantal)	• 0,20 m <sup>2</sup> - 1,00 cm - 1 stuk
Totaal volume	0,002 m <sup>3</sup>
Eenvoudig bereikbaar	Ja
Bevestigingswijze	• Geschroefd
Identificatiemethode	Vaststelling zonder monsternamen

Verwijderen

- Zorg voor een veilig beheer en verwijder dit asbestmateriaal wanneer het bij werken eenvoudig bereikbaar wordt. Controleer de toestand jaarlijks op wijzigingen.

- Eenvoudige handelingen: mag via doe-het-zelf of door werknemer(s) met opleidingsattest eenvoudige handelingen  
<https://ovam.vlaanderen.be/wie-mag-wat-verwijderen>

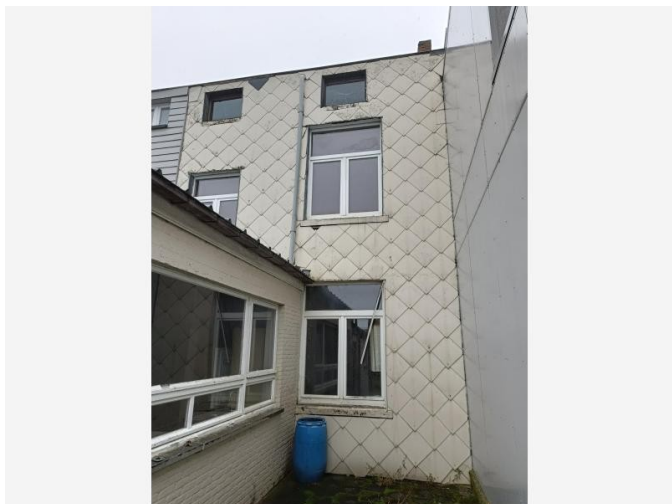
Eindbeoordeling materiaalrisico	Verhoogd materiaalrisico en/of verhoogde kans op vezelvrijgave
---------------------------------	--

Gebondenheid	Categorie 1: hechtgebonden in oorsprong
Asbestsoort (vezeltype)	Crocidoliet aanwezig
Asbestconcentratie	Laag (< 50%)
Afschermingsgraad van het gehele materiaal	Geheel of deels vrij aan de buitenlucht
Toestand van het materiaal	Matig beschadigd, matig verweerd

Beschrijving	Gevel leien
Omgeving	Buiten
Primaire drager	Wand buitenschil
Asbestmateriaal	Dak- en gevelbekleding - Lei, shingle
Bindmiddel van asbestmateriaal	Cement
Gebondenheid op basis van bindmiddel	Hecht
Hoeveelheid (oppervlakte - aantal)	• 30,00 m <sup>2</sup> - 1 stuk
Totale oppervlakte	30,00 m <sup>2</sup>
Eenvoudig bereikbaar	Ja
Bevestigingswijze	• Genageld, geniet

Verwijderen

- Zorg voor een veilig beheer en verwijder dit asbestmateriaal wanneer het bij werken eenvoudig bereikbaar wordt. Controleer de toestand jaarlijks op wijzigingen.
- Hemelwater dat afspoelt van asbestcement daken of gevels kan asbestdeeltjes bevatten. Gebruik het enkel voor gesloten circuits (bv. spoelen toiletten). Reinig na het vervangen van het dak of de gevel de dakgoten en regenwaterput of -ton om asbesthoudend sediment of slib te verwijderen

- Eenvoudige handelingen: mag via doe-het-zelf of door werknemer(s) met opleidingsattest eenvoudige handelingen  
<https://ovam.vlaanderen.be/wie-mag-wat-verwijderen>

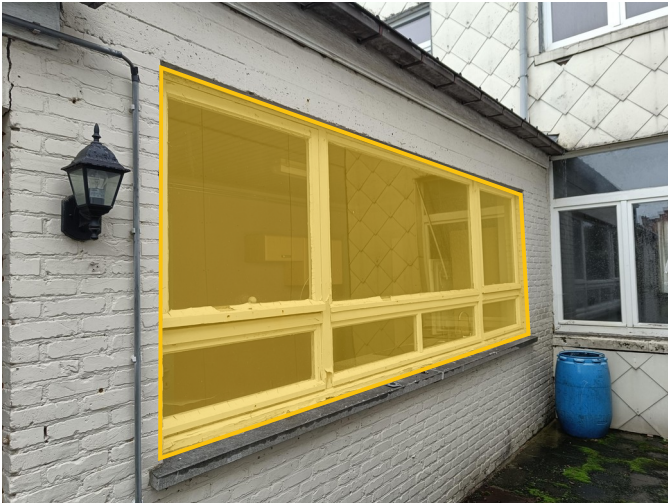
Geen asbest

#	Type	Referentie	Resultaat
4.1	Puntmonster	0709403AK	Geen asbest

Beschrijving	mastiek
Omgeving	Buiten
Primaire drager	Wandopening verticaal (raam, deur, ...)
Bindmiddel van materiaal	Kitten, mastiek, pasta
