Asbestinventarisatetest

Hasseltsebaan 4BIS, 3290 Diest

Attestnummer : 20230424-000213.000

Uitgegeven op : 24.04.2023

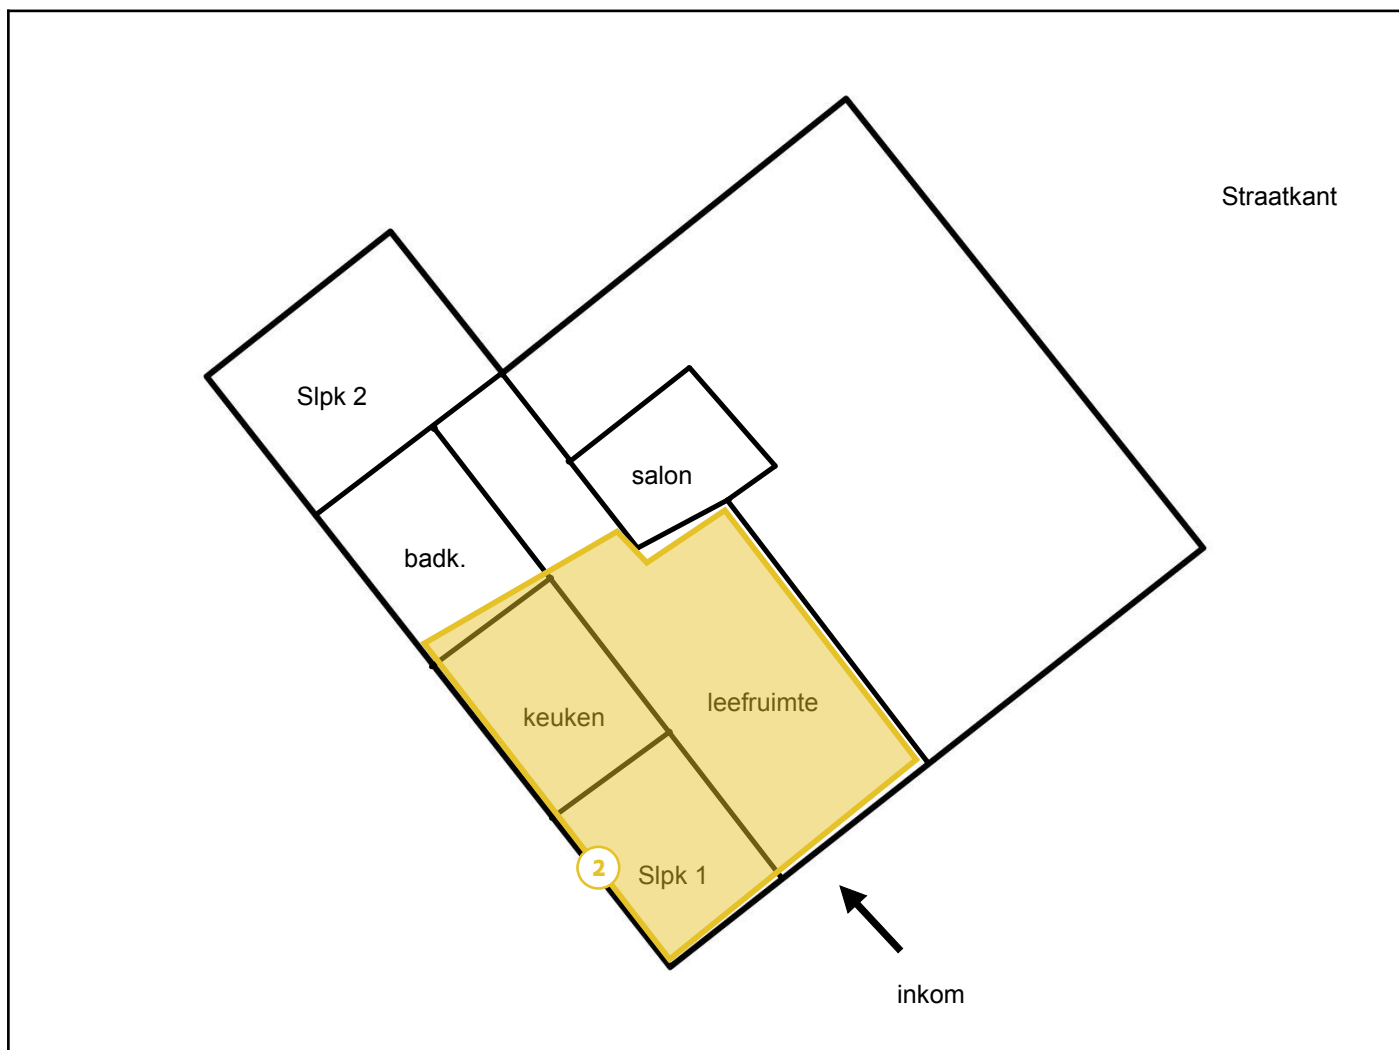
Plan 1.1: gelijkvloers

Beschrijving	Type	Actie
2. Roofing plat dak	Asbestmateriaal	Zorgvuldig beheren

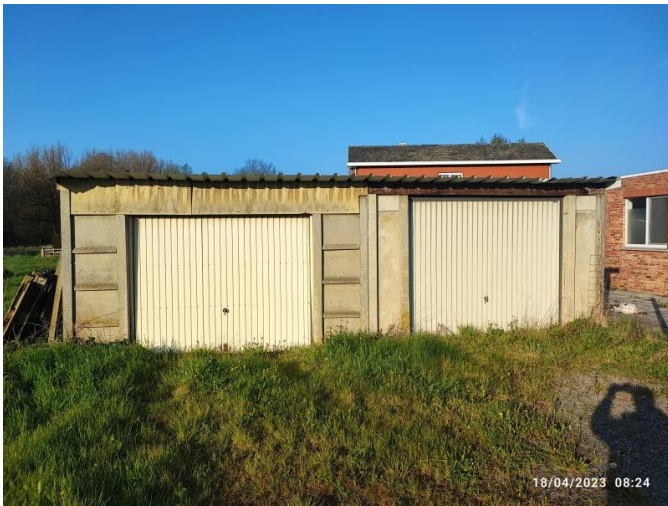
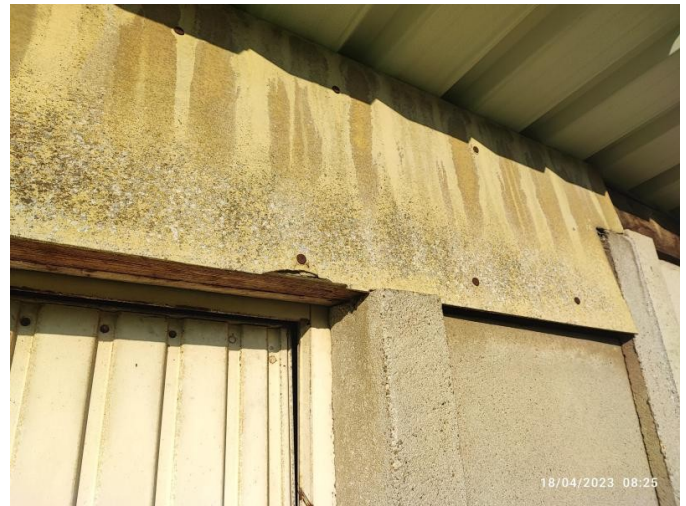
Overzichtsfoto

Detailfoto

Het asbestmateriaal valt onder de mijlpaal van 2034.

Eindbeoordeling materiaalrisico	Laag materiaalrisico en/of verlaagde kans op vezelvrijgave
---------------------------------	--

Gebondenheid	Categorie 1: hechtgebonden in oorsprong
Asbestsoort (vezeltype)	Alleen chrysotiel
Asbestconcentratie	Laag (< 50%)
Afschermingsgraad van het gehele materiaal	Geheel of deels vrij aan de buitenlucht
Toestand van het materiaal	Licht beschadigd, licht verweerd. Intact materiaal type Pical – asbestboard of categorie III 'gebondenheid'

Beschrijving	Plaat boven garagepoort
Omgeving	Buiten
Primaire drager	Wand buitenschil
Asbestmateriaal	Dak- en gevelbekleding - Plaat
Bindmiddel van asbestmateriaal	Cement
Gebondenheid op basis van bindmiddel	Hecht
Hoeveelheid (oppervlakte - dikte - aantal)	• 2,00 m ² - 1,00 cm - 1 stuk
Totaal volume	0,02 m ³
Eenvoudig bereikbaar	Ja
Bevestigingswijze	• Genageld, geniet
Identificatiemethode	Vaststelling zonder monstername

Verwijderen

- Zorg voor een veilig beheer. Vermijd het beschadigen van het asbestmateriaal. Controleer de toestand jaarlijks op wijzigingen.

- Eenvoudige handelingen: mag via doe-het-zelf of door werknemer(s) met opleidingsattest eenvoudige handelingen
Buitentoepassing

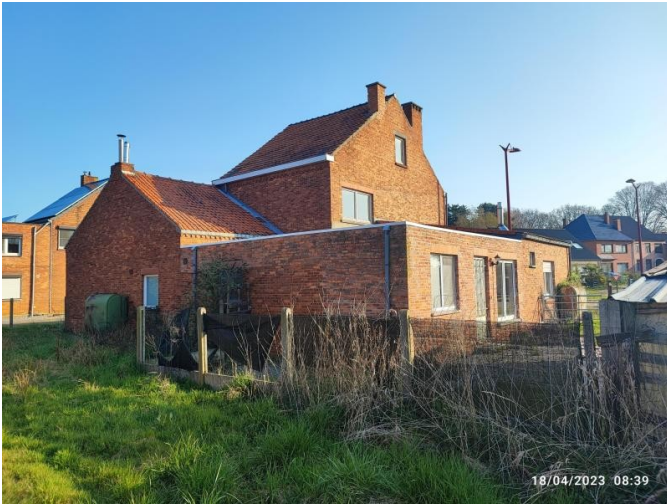
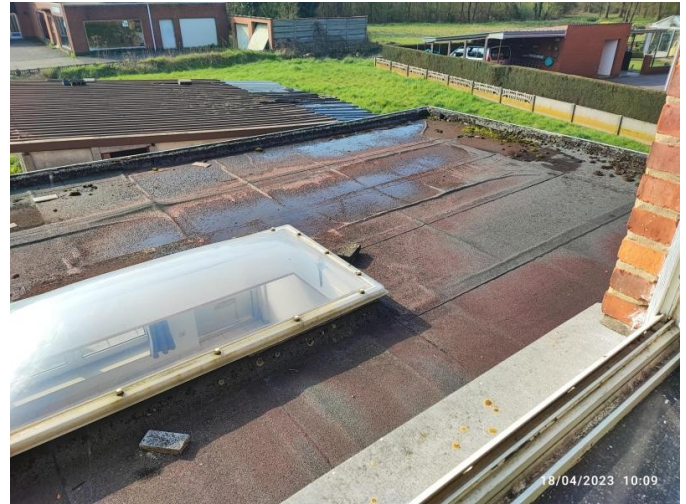
Fiche 2: Roofing plat dak

Overzichtsfoto

Detailfoto

Het asbestmateriaal valt onder de mijlpaal van 2040.

Eindbeoordeling materiaalrisico	Laag materiaalrisico en/of verlaagde kans op vezelvrijgave
---------------------------------	--

Gebondenheid	Categorie 1: hechtgebonden in oorsprong
Asbestsoort (vezeltype)	Crocidoliet aanwezig
Asbestconcentratie	Laag (< 50%)
Afschermingsgraad van het gehele materiaal	Geheel of deels vrij aan de buitenlucht
Toestand van het materiaal	Onbeschadigd, niet verweerd

Beschrijving	Roofing plat dak
Omgeving	Buiten
Primaire drager	Plat dak
Asbestmateriaal	Dak- en gevelbekleding - Roofing
Bindmiddel van asbestmateriaal	Bitumen (roofing, teer, asfalt)
Gebondenheid op basis van bindmiddel	Hecht
Hoeveelheid (oppervlakte - aantal)	<ul style="list-style-type: none">40,00 m² - 1 stuk
Totale oppervlakte	40,00 m ²
Eenvoudig bereikbaar	Ja
Bevestigingswijze	<ul style="list-style-type: none">Verlijmd, ingegoten, versmeerd

Identificatiemethode	Vaststelling zonder monstername Motivatie: Groot risico op structurele gevolgschade (lekschade, werking installatie,...)
Destructieve handeling voor identificatie	Nee

Zorgvuldig beheren

- Zorg voor een veilig beheer. Vermijd het beschadigen van het asbestmateriaal. Controleer de toestand jaarlijks op wijzigingen.

- Eenvoudige handelingen: mag via doe-het-zelf of door werknemer(s) met opleidingsattest eenvoudige handelingen
Buitentoepassing
