Asbestinventarisatetest

Hasseltsebaan 4, 3290 Diest

Attestnummer : 20230424-000211.000

Uitgegeven op : 24.04.2023

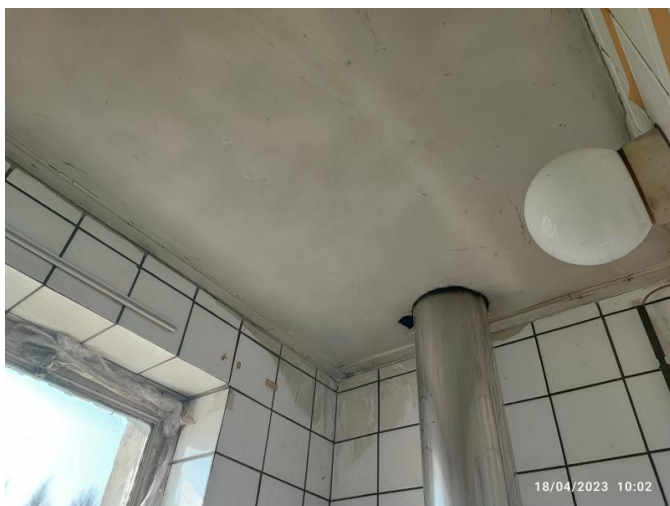
Overzichtsfoto

Detailfoto

Eindbeoordeling materiaalrisico	Zeer laag materiaalrisico en/of zeer lage kans op vezelvrijgave
---------------------------------	---

Gebondenheid	Categorie 1: hechtgebonden in oorsprong
Asbestsoort (vezeltype)	Alleen chrysotiel
Asbestconcentratie	Laag (< 50%)
Afschermingsgraad van het gehele materiaal	Geheel of deels (ook) vrij aan de binnenlucht
Toestand van het materiaal	Onbeschadigd, niet verweerd

#	Type	Referentie	Resultaat
1.1	Puntmonster	2304181.01	Chrysotiel

Beschrijving	Plaat in plafond boven verwarmingsinstallatie
Omgeving	Binnen
Primaire drager	Plafond
Asbestmateriaal	Dak- en gevelbekleding - Plaat
Bindmiddel van asbestmateriaal	Kunststof of -hars
Gebondenheid op basis van bindmiddel	Hecht
Hoeveelheid (gewicht - aantal)	• 2,00 kg - 1 stuk
Totaal gewicht	2,00 kg

Eenvoudig bereikbaar	Ja
Bevestigingswijze	<ul style="list-style-type: none">• Onbekend
Identificatiemethode	Vaststelling met monstername
Destructieve handeling voor identificatie	Nee

Het asbestmateriaal valt onder de mijlpaal van 2040.

Zorgvuldig beheren

- Zorg voor een veilig beheer. Vermijd het beschadigen van het asbestmateriaal. Controleer de toestand jaarlijks op wijzigingen.

- Eenvoudige handelingen: mag via doe-het-zelf of door werknemer(s) met opleidingsattest eenvoudige handelingen
Bevestigingswijze verder te onderzoeken, waarschijnlijk kan deze plaat zonder breken verwijderd worden.

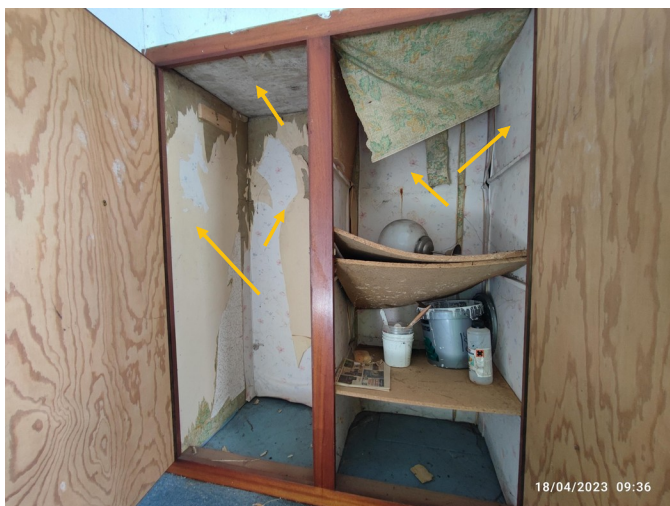
Overzichtsfoto

Detailfoto

Eindbeoordeling materiaalrisico	Laag materiaalrisico en/of verlaagde kans op vezelvrijgave
---------------------------------	--

Gebondenheid	Categorie 1: hechtgebonden in oorsprong
Asbestsoort (vezeltype)	Crocidoliet aanwezig
Asbestconcentratie	Laag (< 50%)
Afschermingsgraad van het gehele materiaal	Geheel of deels (ook) vrij aan de binnenlucht
Toestand van het materiaal	Onbeschadigd, niet verweerd

#	Type	Referentie	Resultaat
2.1	Puntmonster	2304181.04	Chrysotiel, Crocidoliet

Beschrijving	Wanden van kleerkast
Omgeving	Binnen
Primaire drager	Inrichting (meubilair, ...)
Asbestmateriaal	Plaat, paneel, tablet - Generiek
Bindmiddel van asbestmateriaal	Kunststof of -hars
Gebondenheid op basis van bindmiddel	Hecht
Hoeveelheid (gewicht - aantal)	• 9,00 kg - 1 stuk
Totaal gewicht	9,00 kg

Eenvoudig bereikbaar	Ja
Bevestigingswijze	<ul style="list-style-type: none">• Genageld, geniet
Identificatiemethode	Vaststelling met monstername
Destructieve handeling voor identificatie	Nee

Het asbestmateriaal valt onder de mijlpaal van 2040.

Zorgvuldig beheren

- Zorg voor een veilig beheer. Vermijd het beschadigen van het asbestmateriaal. Controleer de toestand jaarlijks op wijzigingen.

- Eenvoudige handelingen: mag via doe-het-zelf of door werknemer(s) met opleidingsattest eenvoudige handelingen
Kan verwijderd worden zonder te breken.
