Asbestinventarisatetest

31025B0524/00X002

Attestnummer : 20240525-000007.000

Zone 1: Hoofdgebouw

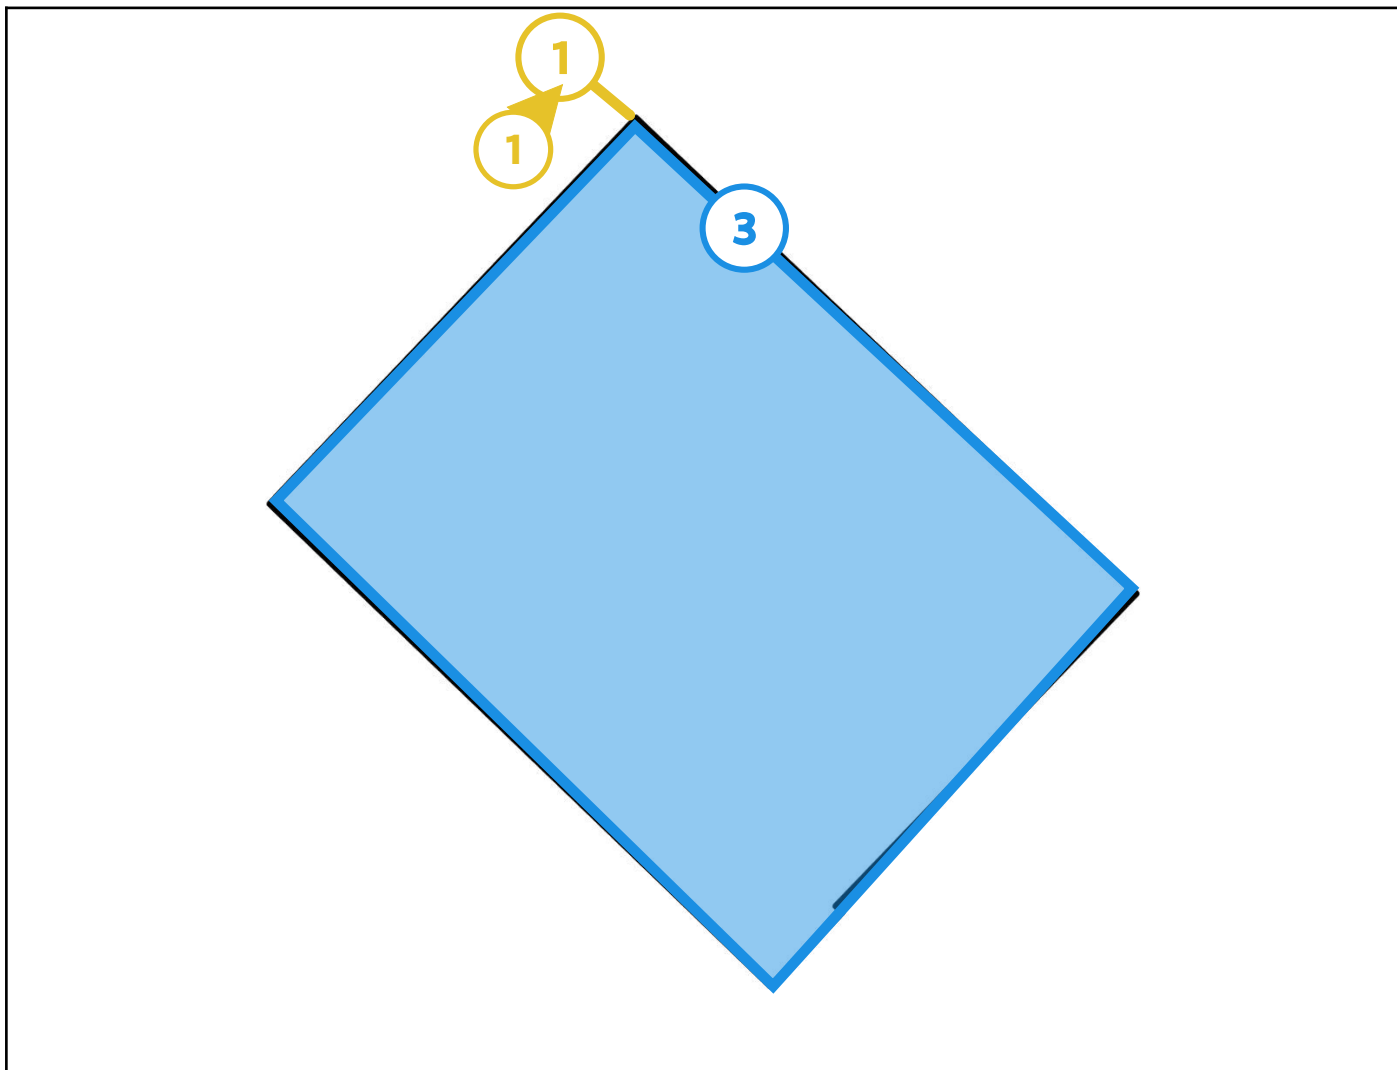
Plan 1.3: Hoofdgebouw plan

Beschrijving	Type	Actie
1. Muurplaten	Asbestmateriaal	Zorgvuldig beheren
3. Onderdakplaten	Geen asbest	-

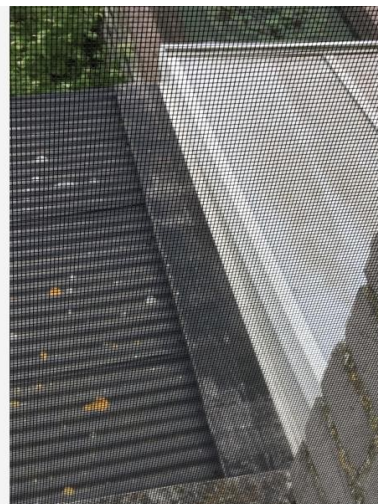
Overzichtsfoto

Detailfoto

Eindbeoordeling materiaalrisico	Laag materiaalrisico en/of verlaagde kans op vezelvrijgave
---------------------------------	--

Gebondenheid	Categorie 1: hechtgebonden in oorsprong
Asbestsoort (vezeltype)	Crocidoliet aanwezig
Asbestconcentratie	Laag (< 50%)
Afschermingsgraad van het gehele materiaal	Geheel of deels vrij aan de buitenlucht
Toestand van het materiaal	Licht beschadigd, licht verweerd. Intact materiaal type Pical – asbestboard of categorie III 'gebondenheid'

Beschrijving	Muurplaten
Omgeving	Buiten
Primaire drager	Wand vrijstaand (scheidingsmuur, ...)
Asbestmateriaal	Deksteen, muurkap - Hol
Bindmiddel van asbestmateriaal	Cement
Gebondenheid op basis van bindmiddel	Hecht
Hoeveelheid (oppervlakte - dikte - aantal)	• 2,00 m ² - 6,00 cm - 1 stuk
Totaal volume	0,12 m ³

Eenvoudig bereikbaar	Ja
Bevestigingswijze	<ul style="list-style-type: none">• Verlijmd, ingegoten, versmeerd
Identificatiemethode	Vaststelling zonder monstername
Destructieve handeling voor identificatie	Nee

Het asbestmateriaal valt onder de mijlpaal van 2040.

Zorgvuldig beheren

- Zorg voor een veilig beheer. Vermijd het beschadigen van het asbestmateriaal. Controleer de toestand jaarlijks op wijzigingen.

- Eenvoudige handelingen: mag via doe-het-zelf of door werknemer(s) met opleidingsattest eenvoudige handelingen
Indien het asbestverdachte materiaal zoals muurplaten en of dekplaten intact is en er geen vrije asbestvezels zichtbaar zijn, voorziet de wet geen verplichting om deze asbestverdachte toepassing te laten verwijderen door een firma met een opleidingsattest eenvoudige handelingen. U mag, in principe, deze asbesttoepassing zelf verwijderen met in achtneming van de nodige veiligheidsmaatregelen om uzelf en uw omgeving te beschermen. Tijdens het verwijderen van de asbesttoepassing moet het materiaal intact blijven.

De verwijdering van het materiaal moet met de nodige zorg en veiligheidsvoorzieningen gebeuren.
