# Asbestinventarisatetest

32027B0480/00H007

Attestnummer : 20230530-000514.000

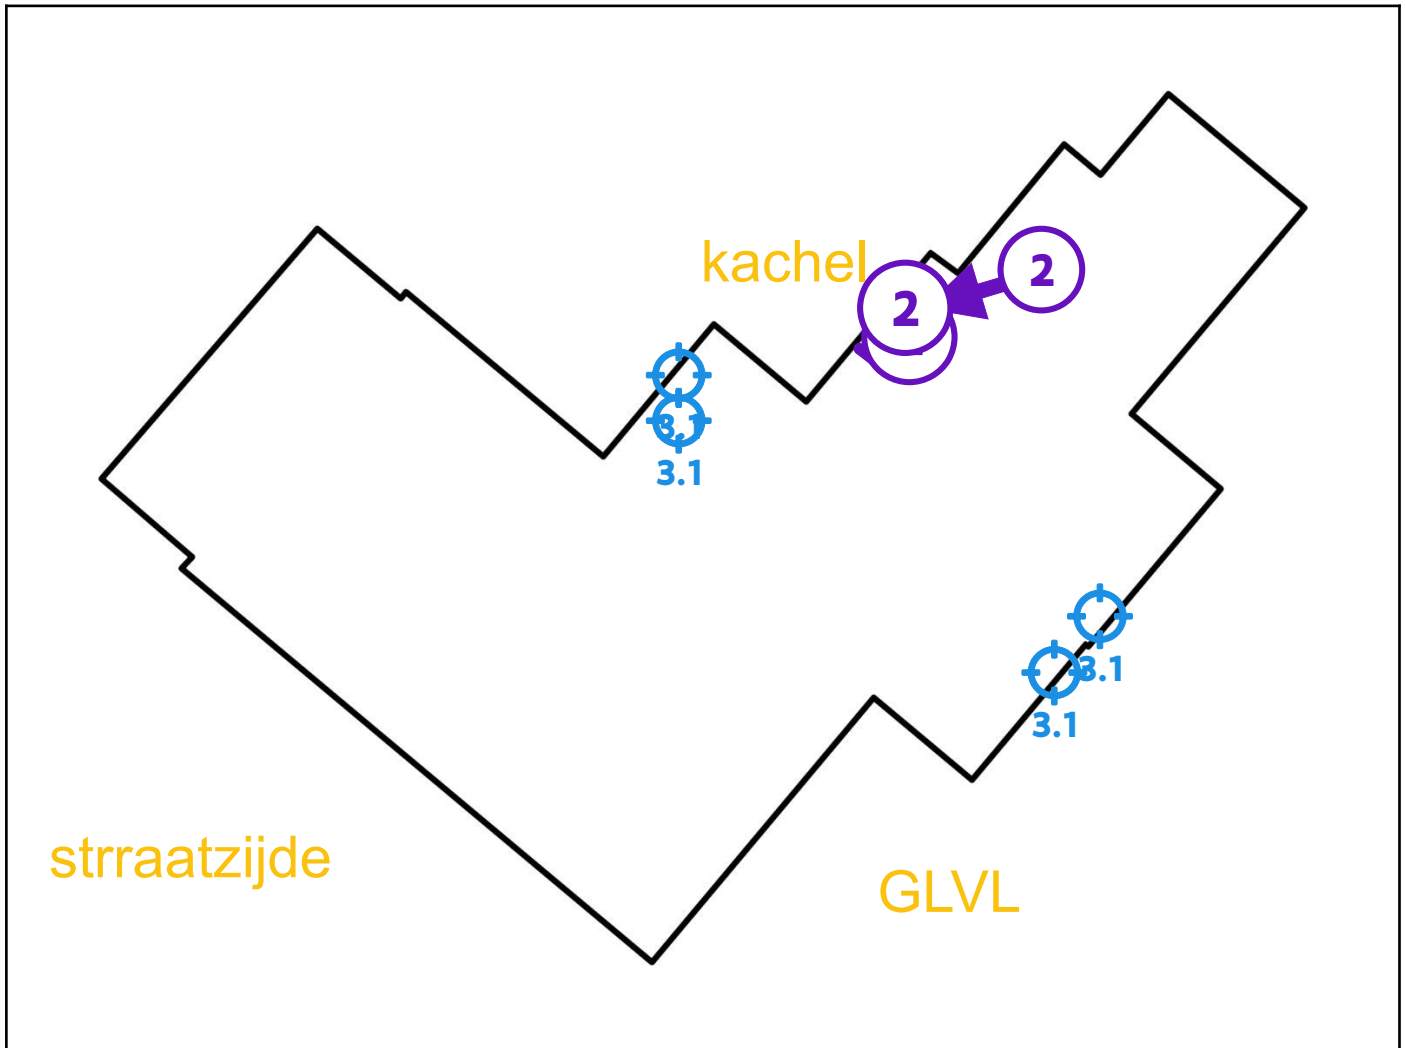
## Plan 1.1: Hoofdgebouw plan

Beschrijving	Type	Actie
2. Kachelkoord	Advies	-
3. Pleisterwerk muren	Geen asbest	-
3.1 Code: MM001	Mengmonster	-

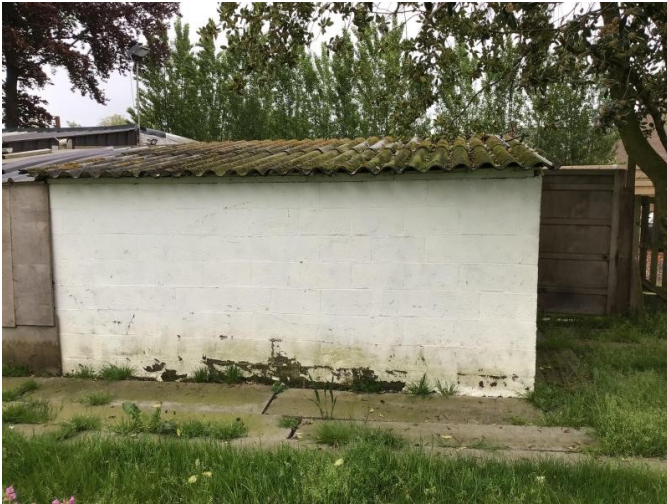
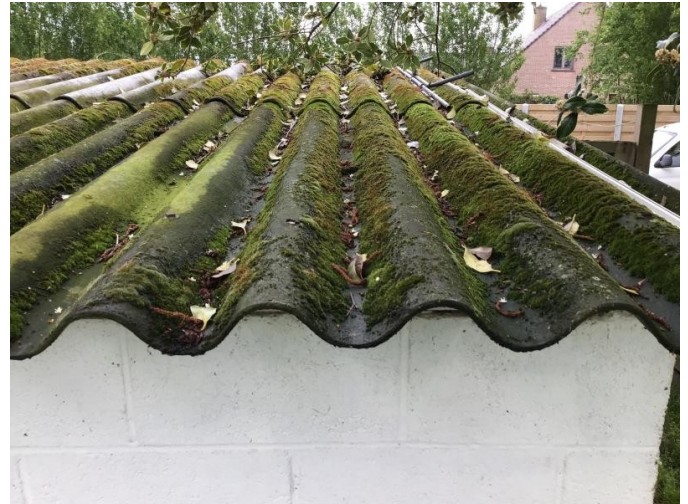
Overzichtsfoto

Detailfoto

Eindbeoordeling materiaalrisico	Laag materiaalrisico en/of verlaagde kans op vezelvrijgave
---------------------------------	--

Gebondenheid	Categorie 1: hechtgebonden in oorsprong
Asbestsoort (vezeltype)	Crocidoliet aanwezig
Asbestconcentratie	Laag (< 50%)
Afschermingsgraad van het gehele materiaal	Geheel of deels vrij aan de buitenlucht

<b>Toestand van het materiaal</b>	Licht beschadigd, licht verweerd. Intact materiaal type Pical – asbestboard of categorie III 'gebondenheid'
-----------------------------------	---

<b>Beschrijving</b>	Golfplaten bij bijgebouw
<b>Omgeving</b>	Grenst aan binnen- en buitenlucht
<b>Primaire drager</b>	Schuin dak
<b>Asbestmateriaal</b>	Dak- en gevelbekleding - Golfplaat
<b>Bindmiddel van asbestmateriaal</b>	Cement
<b>Gebondenheid op basis van bindmiddel</b>	Hecht
<b>Hoeveelheid (oppervlakte - aantal)</b>	• 12,00 m <sup>2</sup> - 1 stuk
<b>Totale oppervlakte</b>	12,00 m <sup>2</sup>
<b>Eenvoudig bereikbaar</b>	Ja
<b>Bevestigingswijze</b>	• Genageld, geniet
<b>Identificatiemethode</b>	Vaststelling zonder monsternamen
<b>Destructieve handeling voor identificatie</b>	Nee

Het asbestmateriaal valt onder de mijlpaal van 2034.

Verwijderen

- Zorg voor een veilig beheer. Vermijd het beschadigen van het asbestmateriaal. Controleer de toestand jaarlijks op wijzigingen.

- Eenvoudige handelingen: mag via doe-het-zelf of door werknemer(s) met opleidingsattest eenvoudige handelingen  
Voor golfplaten voorziet de wet geen verplichting om deze asbestverdachte toepassing te laten verwijderen door een firma met een opleidingsattest eenvoudige handelingen. U mag, in principe, ongeacht beschadigingen of vrije asbestvezels, deze asbesttoepassing zelf verwijderen met inachtneming van de nodige veiligheidsmaatregelen om uzelf en uw omgeving te beschermen. Een beschadigde asbesttoepassing in slechte staat kan makkelijk verder breken of vergruizen. Er komen dan schadelijke asbestvezels vrij die ingeademd kunnen worden.

1. golfplaten mogen niet breken of beschadigd worden (nooit gooien of breken)
2. besproei de golfplaten met speciaal fixeermiddel op de bevestigingspunten
3. bevestigingsnagel golfplaat losmaken d.m.v. klauwhamer met blokje hout eronder om beschadiging te vermijden, bij schroef voorzichtig uitdraaien zonder beschadiging
4. golfplaten één voor één losmaken
5. golfplaten één voor één voorzichtig stapelen in een asbestafvalzak (niet breken)
6. met het asbestafval kunt u terecht op het recyclagepark of bij een geregistreerde asbestinzamelaar

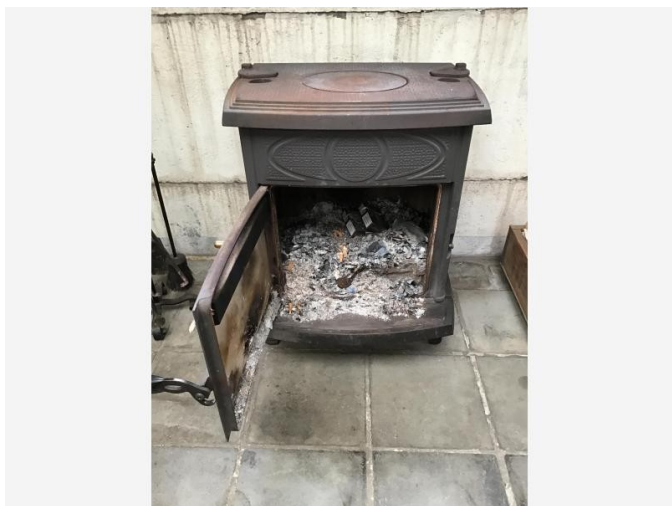
Vrije foto

Blinkende kachelkoord wat erop wijst dat het een ceramische koord is.

Identificatiemethode	Redelijk vermoeden
Primaire drager	Ruimteverwarming
(Asbest)materiaal	Koord, lint, band, strip
Bindmiddel	Weinig of geen bindmiddel (textiel, bevlokkings, ...)
Gebondenheid bindmiddel	Niet-hechtgebonden

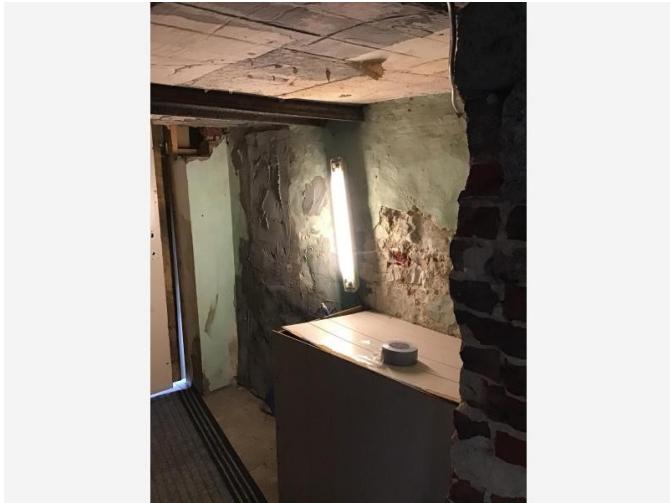
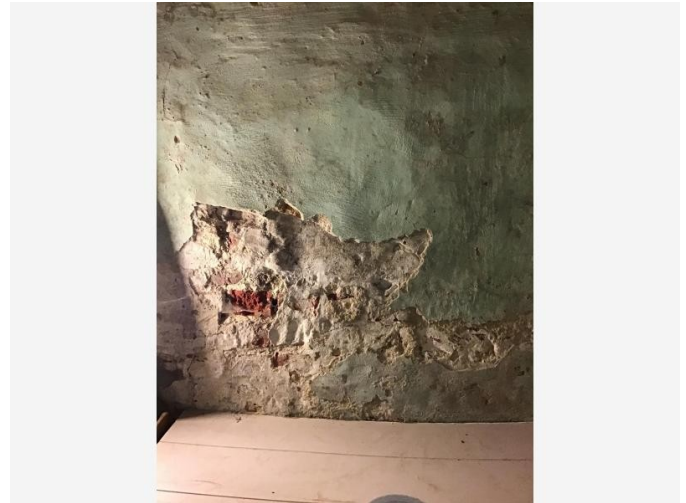
Overzichtsfoto

Detailfoto

Geen asbest

#	Type	Referentie	Resultaat
3.1	Mengmonster	MM001	Geen asbest

Beschrijving	Pleisterwerk muren
Omgeving	Binnen
Primaire drager	Binnenwand
Bindmiddel van materiaal	Gips - kalk

<b>Gebondenheid op basis van bindmiddel</b>	Niet-hechtgebonden
<b>Hoeveelheid (oppervlakte - dikte - aantal)</b>	• 16,00 m <sup>2</sup> - 1,00 cm - 1 stuk
<b>Totaal volume</b>	0,16 m <sup>3</sup>
<b>Identificatiemethode</b>	Vaststelling met monstername
<b>Destructieve handeling voor identificatie</b>	Nee
<b>Opmerking</b>	Weinig(16 m <sup>2</sup> ) wanden met pleisterwerk. Alle wanden voorzien van voorzet wanden type gyproc.
