Keuringsverslag van een elektrische laagspanning- en zeer lage spanningsinstallatie

Datum keuring: 17/10/2023

Straatnaam: Hendrik van antwerpenstraat
Huisnummer: 10
Busnummer: -
Postcode: 2900
Gemeente: SCHOTEN
Land: België

Controlebezoek van een huishoudelijke elektrische installatie van voor 1981 volgens (KB 08/09/2019) - AREI Boek 1- hoofdstuk 8.4.3. en 4.2.4.3. en 8.2.1

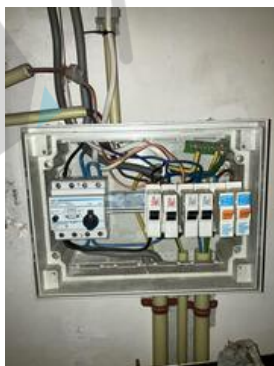
Afbeelding schakel- en verdeelbord:

15.07 Verdeelbord dient vervangen te worden, de beschermingsgraad tegen rechthoekse aanraking is onvoldoende. (Boek 1 Onderafdeling 4.2.2.3.)
