# Asbestinventarisatetest

Sint-Hathebrandstraat 16/glv, 2640 Mortsel

Attestnummer : **20240812-000057.000**

Uitgegeven op : **12.08.2024**

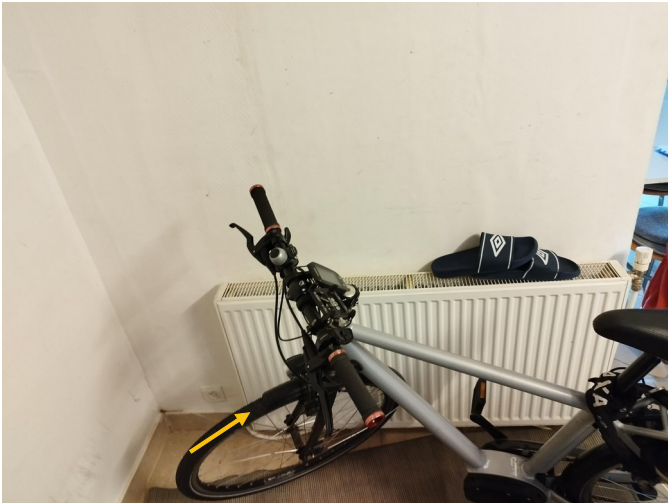
Overzichtsfoto

# Fiche 1: Pleisterwerk muren

Geen asbest

#	Type	Referentie	Resultaat
1.1	Mengmonster	001 - 229791	Geen asbest

Beschrijving	Pleisterwerk muren
Omgeving	Binnen
Primaire drager	Binnenwand
Bindmiddel van materiaal	Gips - kalk
Gebondenheid op basis van bindmiddel	Niet-hechtgebonden
Hoeveelheid (oppervlakte - dikte - aantal)	• 80,00 m <sup>2</sup> - 0,30 cm - 1 stuk
Totaal volume	0,24 m <sup>3</sup>
Identificatiemethode	Vaststelling met monsternamen
Destructieve handeling voor identificatie	Nee
