# Asbestinventarisatetest

Van Campstraat 16, 2060 Antwerpen

Attestnummer : 20230719-000193.001

## Zone 1: Hoofdgebouw

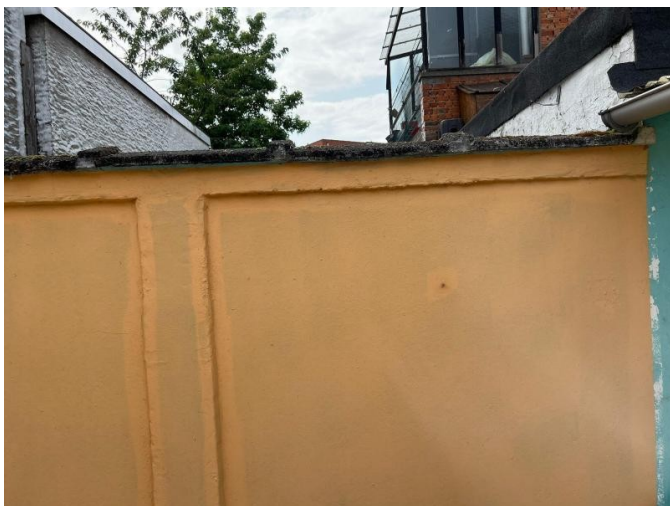
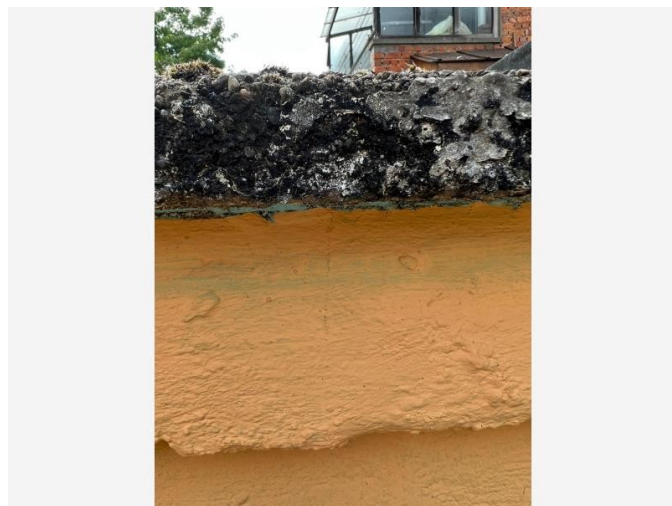
## Fiche 2: Muurafdekking tuin

Geen asbest

#	Type	Referentie	Resultaat
2.1	Puntmonster	MM01	Geen asbest

Beschrijving	Muurafdekking tuin
Omgeving	Buiten
Primaire drager	Wand vrijstaand (scheidingsmuur, ...)
Bindmiddel van materiaal	Cement

<b>Gebondenheid op basis van bindmiddel</b>	Hecht
<b>Hoeveelheid (oppervlakte - dikte - aantal)</b>	• 15,00 m <sup>2</sup> - 5,00 cm - 1 stuk
<b>Totaal volume</b>	0,75 m <sup>3</sup>
<b>Identificatiemethode</b>	Vaststelling met monstername
<b>Destructieve handeling voor identificatie</b>	Nee

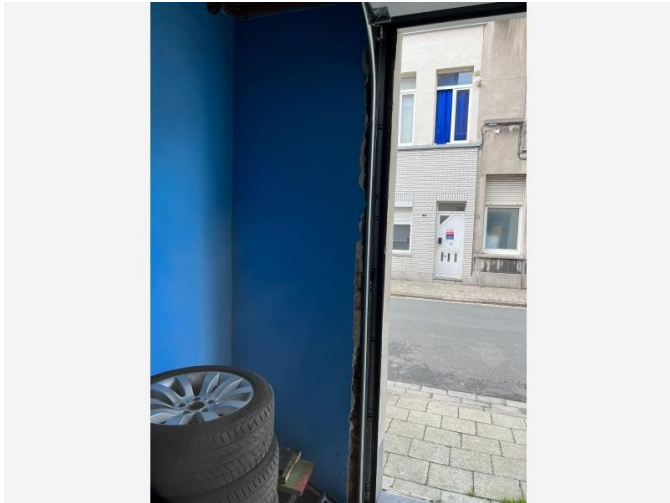
Overzichtsfoto

Geen asbest

#	Type	Referentie	Resultaat
3.1	Mengmonster	MM02	Geen asbest

Beschrijving	Pleisterwerk tuin+ garage
Omgeving	Grenst aan binnen- en buitenlucht
Primaire drager	Binnenwand
Bindmiddel van materiaal	Gips - kalk

<b>Gebondenheid op basis van bindmiddel</b>	Niet-hechtgebonden
<b>Hoeveelheid (oppervlakte - dikte - aantal)</b>	• 85,00 m <sup>2</sup> - 3,00 cm - 1 stuk
<b>Totaal volume</b>	2,55 m <sup>3</sup>
<b>Identificatiemethode</b>	Vaststelling met monstername
<b>Destructieve handeling voor identificatie</b>	Nee
