Asbestinventarisatetest

Korte Reningelststraat 22, 8970 Poperinge

Attestnummer : 20240201-000016.000

Zone 1: Hoofdgebouw

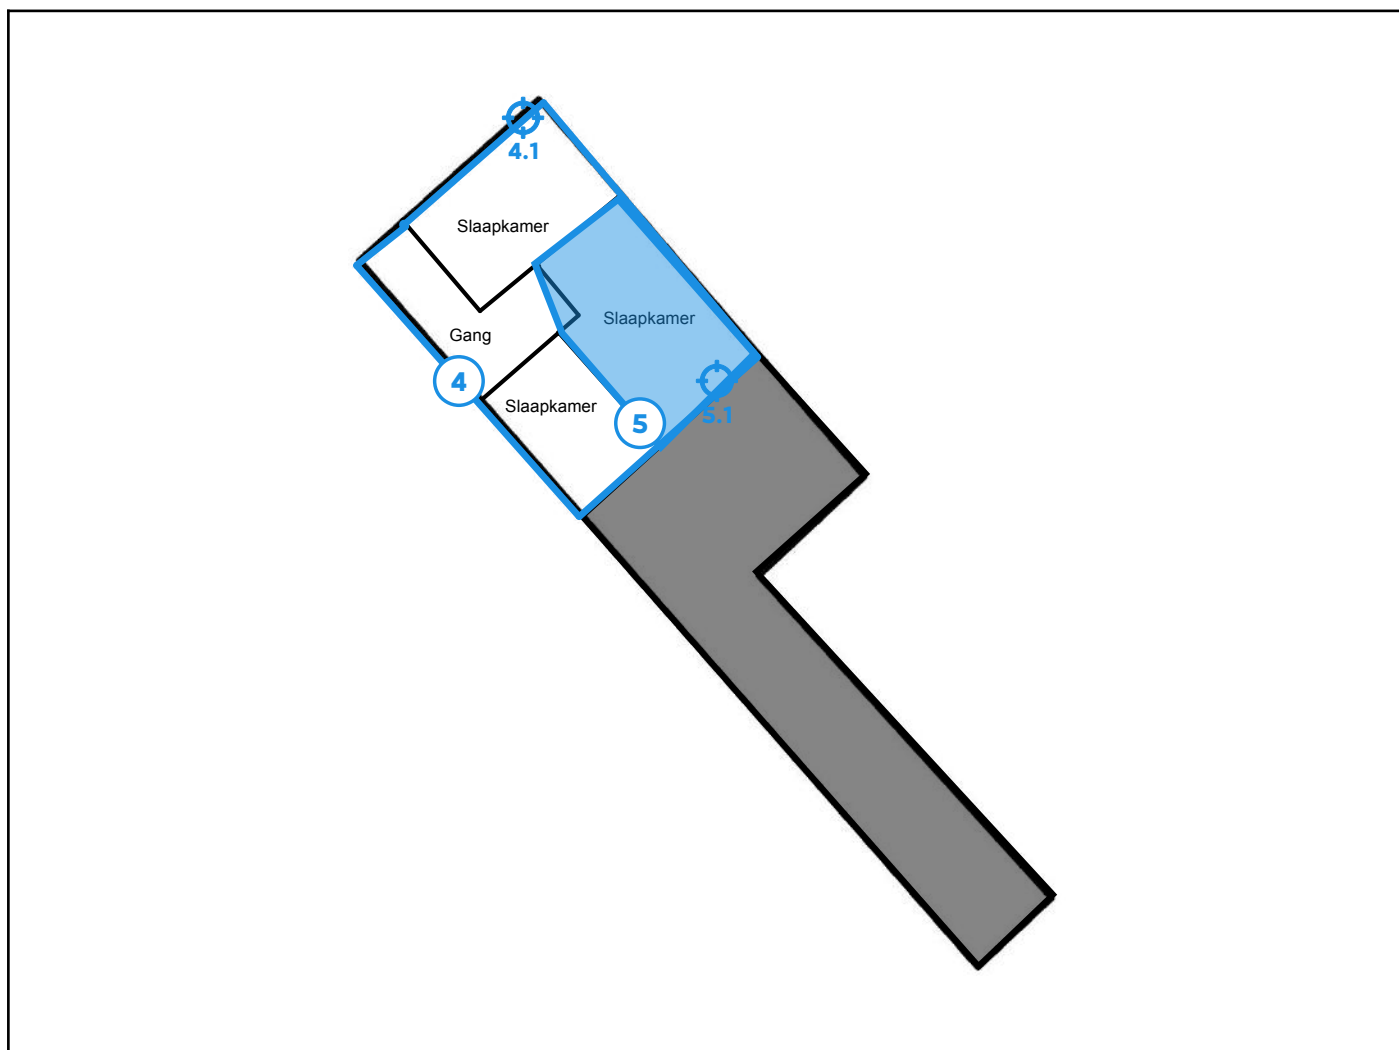
Plan 1.2: 1ste verdiep

Beschrijving	Type	Actie
4. Pleisterwerk	Geen asbest	-
4.1 Code: MM01	Mengmonster	-
5. Vloerzeil eerste verdiep	Geen asbest	-
5.1 Code: MM02	Puntmonster	-

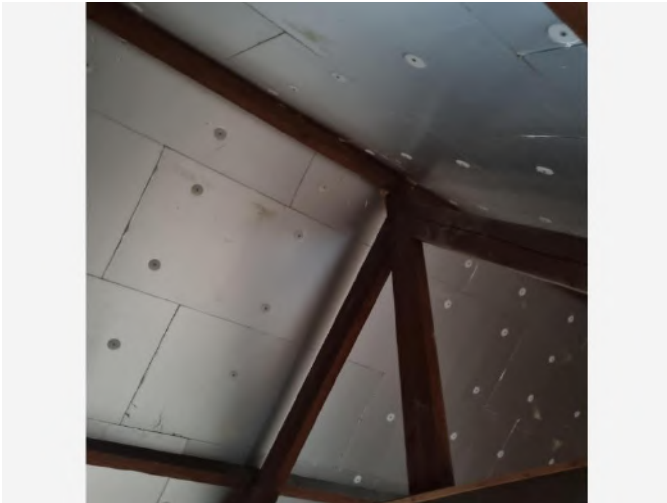
Situeringfoto

Tijdelijke beperking

Reden: Er is geen volledige risicobeoordeling mogelijk

Uitleg van de asbestdeskundige: Het onderdak is niet zichtbaar door vaste isolatieplaat aanwezig. Aan de buitenzijde kan er niet via een platform dicht bij het dak geraken.

(Asbest)materiaal	Dak- en gevelbekleding - Plaat
Karakterisatie	Asbest (verdacht)
Primaire drager	Schuin dak

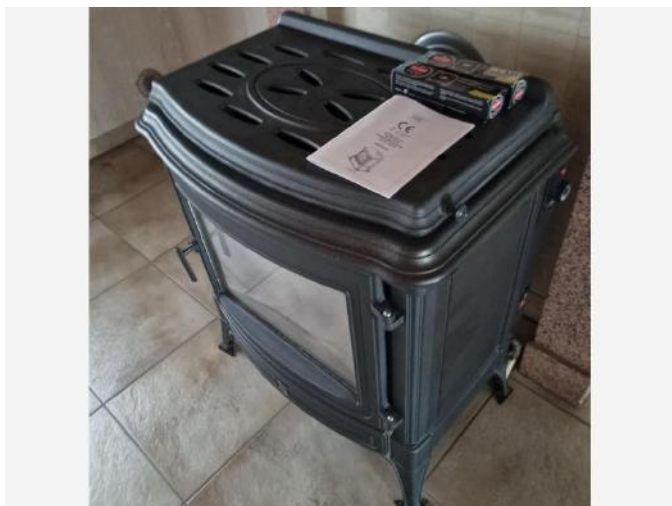
Vrije foto

De plaatsingsdatum van gaskachel is niet gekend. Het huidig model is nog te koop. Het touw is niet asbesthoudend.

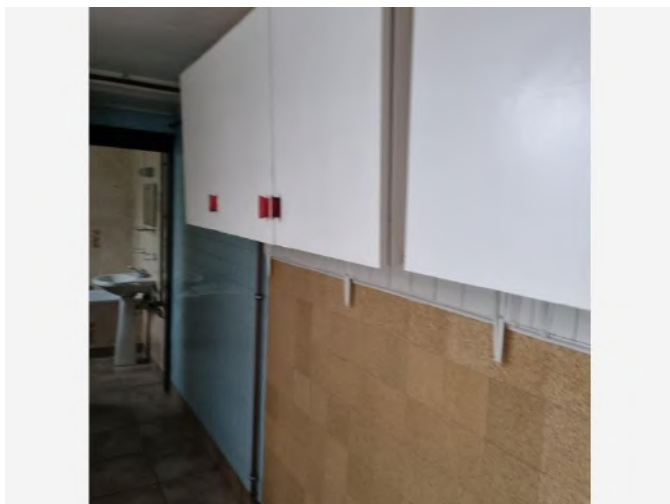
Vrije foto

Er is huidig geen beschadiging waar te nemen tijdens het bezoek bij de tegels in de keuken. Daarom kan er niet getest worden of de bevestigingslijm van de tegel asbesthoudend is. Hou hierbij rekening bij het verwijderen van tegel.

Identificatiemethode	Vaststelling & expertise (niet-asbestverdacht)
Primaire drager	Binnenwand
(Asbest)materiaal	In-situ afwerkingslagen - Pasta, stopverf, voegsel, stopsel, vulsel, mastiek, kitten, ...
Bindmiddel	Kitten, mastiek, pasta
Gebondenheid bindmiddel	Hecht

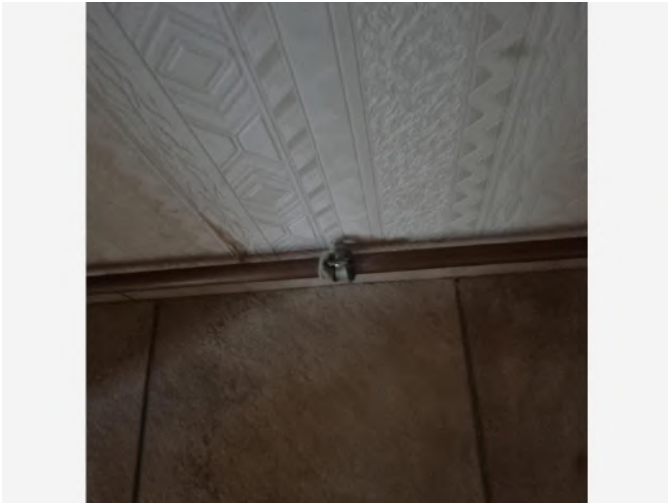
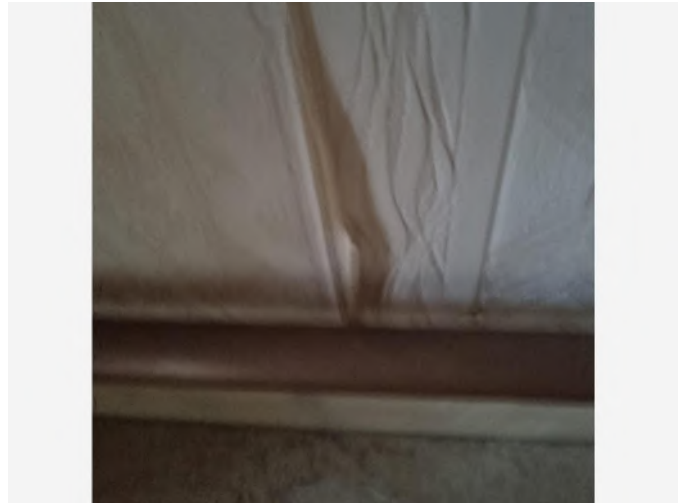
Geen asbest

#	Type	Referentie	Resultaat
4.1	Mengmonster	MM01	Geen asbest

Beschrijving	Pleisterwerk
Omgeving	Binnen
Primaire drager	Binnenwand

Bindmiddel van materiaal	Gips - kalk
Gebondenheid op basis van bindmiddel	Niet-hechtgebonden
Hoeveelheid (oppervlakte - dikte - aantal)	• 249,00 m ² - 1,00 cm - 1 stuk
Totaal volume	2,49 m ³
Identificatiemethode	Vaststelling met monstername
Destructieve handeling voor identificatie	Nee
Opmerking	het plafond is in plaatmateriaal voorzien. De keuken is in betegeling en badkamer is in tegelmateriaal.

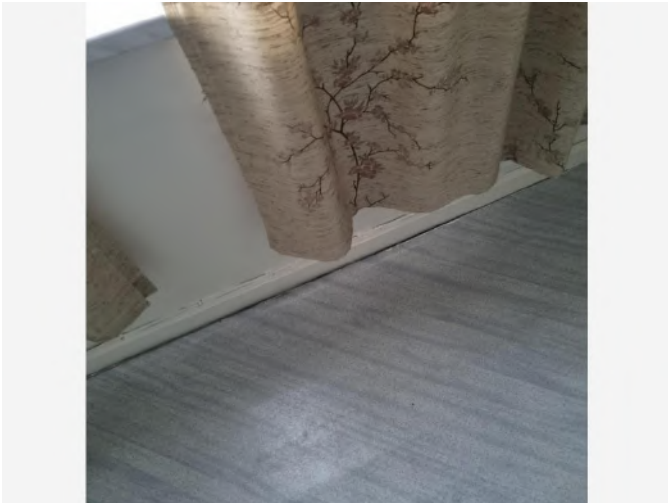
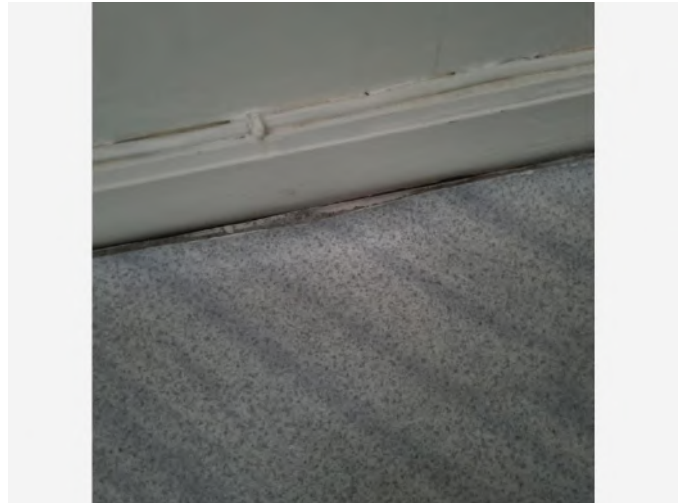
Fiche 5: Vloerzeil eerste verdiep

Geen asbest

#	Type	Referentie	Resultaat
5.1	Puntmonster	MM02	Geen asbest

Beschrijving	Vloerzeil eerste verdiep
Omgeving	Binnen
Primaire drager	Vloer
Bindmiddel van materiaal	Karton - papier - viltachtig

Gebondenheid op basis van bindmiddel	Niet-hechtgebonden
Hoeveelheid (oppervlakte - aantal)	• 15,00 m ² - 1 stuk
Totale oppervlakte	15,00 m ²
Identificatiemethode	Vaststelling met monstername
Destructieve handeling voor identificatie	Nee
