Keuringsverslag van een elektrische laagspanning- en zeer lage spanningsinstallatie

Datum keuring: 17/01/2024

Straatnaam Korte Reningelststraat
Huisnummer 22
Busnummer
Postcode 8970
Gemeente Poperinge
Land België

Controlebezoek van een oude huishoudelijke elektrische installatie van een wooneenheid bij verkoop op vraag van de verkoper volgens (KB 08/09/2019) - AREI Boek 1- 8.4.2. en 8.2.1. en 4.2.4.3.

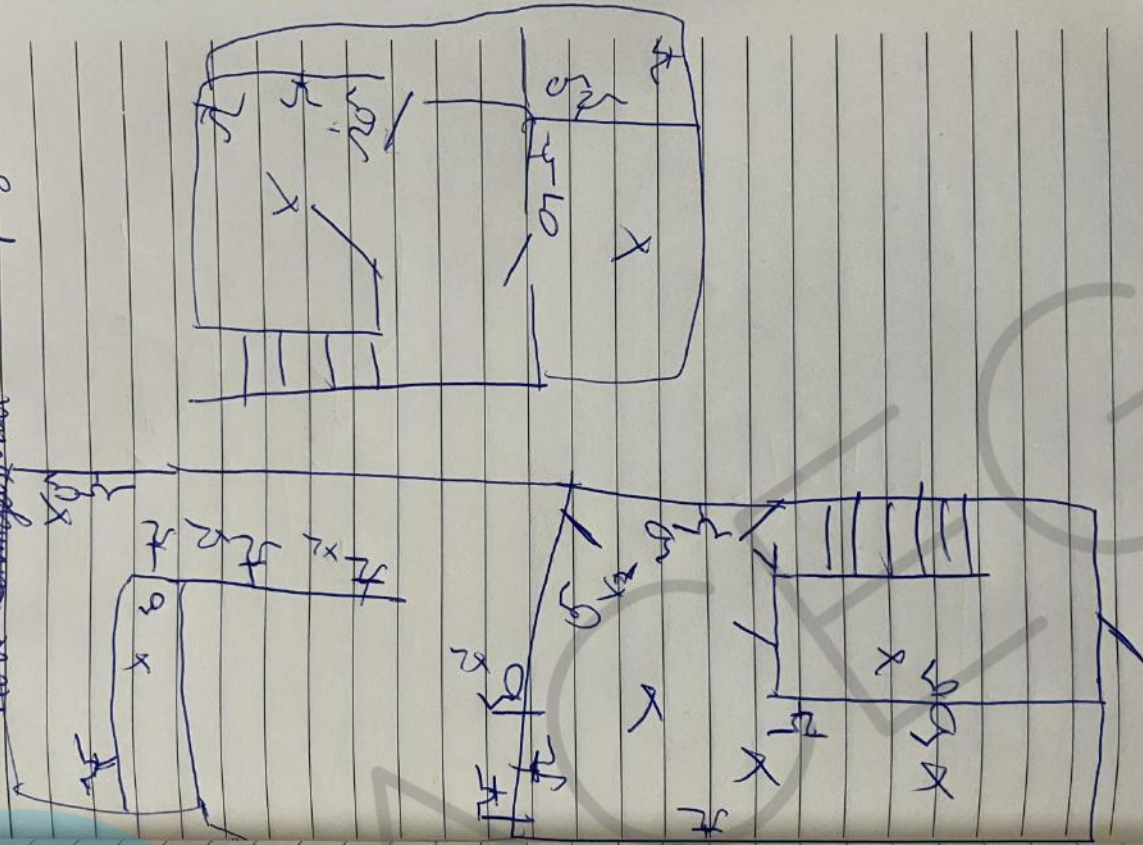
U

P1

BADKAMER

SLP2

SLP1

SLP3

SLP4
