# Asbestinventarisatetest

Bergenstraat 22, 8972 Poperinge

Attestnummer : 20231003-000118.000

Uitgegeven op : 03.10.2023

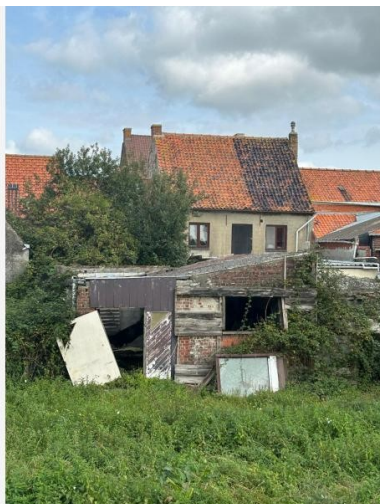
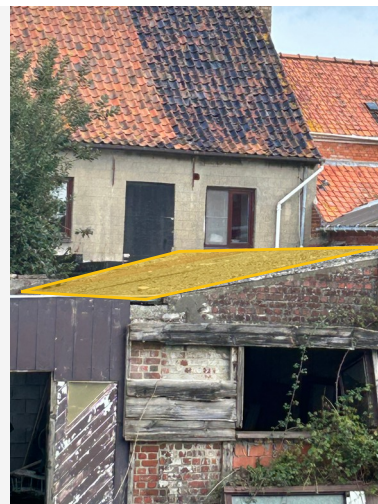
Beschrijving	Type	Actie
1. Golfplaten	Asbestmateriaal	<a href="#">Verwijderen</a>

Overzichtsfoto

Detailfoto

Eindbeoordeling materiaalrisico	Verhoogd materiaalrisico en/of verhoogde kans op vezelvrijgave
---------------------------------	--

Gebondenheid	Categorie 1: hechtgebonden in oorsprong
Asbestsoort (vezeltype)	Crocidoliet aanwezig
Asbestconcentratie	Laag (< 50%)
Afschermingsgraad van het gehele materiaal	Geheel of deels vrij aan de buitenlucht
Toestand van het materiaal	Matig beschadigd, matig verweerd

Beschrijving	Golfplaten
Omgeving	Buiten
Primaire drager	Schuin dak
Asbestmateriaal	Dak- en gevelbekleding - Golfplaat
Bindmiddel van asbestmateriaal	Cement
Gebondenheid op basis van bindmiddel	Hecht
Hoeveelheid (oppervlakte - aantal)	• 20,00 m <sup>2</sup> - 1 stuk
Totale oppervlakte	20,00 m <sup>2</sup>
Eenvoudig bereikbaar	Ja

- Verwijder dit asbestmateriaal zo snel mogelijk. Volg de toestand goed op.
- Hemelwater dat afspoelt van asbestcement daken of gevels kan asbestdeeltjes bevatten. Gebruik het enkel voor gesloten circuits (bv. spoelen toiletten). Reinig na het vervangen van het dak of de gevel de dakgoten en regenwaterput of -ton om asbesthoudend sediment of slib te verwijderen

- Eenvoudige handelingen: mag via doe-het-zelf of door werknemer(s) met opleidingsattest eenvoudige handelingen  
De platen kunnen zonder deze te breken, verwijderd worden. Draag de gepaste PBM's. Vermijd verdere beschadigingen aan het materiaal.
- Eenvoudige handelingen: enkel door erkend asbestverwijderaar  
De platen kunnen zonder deze te breken, verwijderd worden. Draag de gepaste PBM's. Vermijd verdere beschadigingen aan het materiaal.

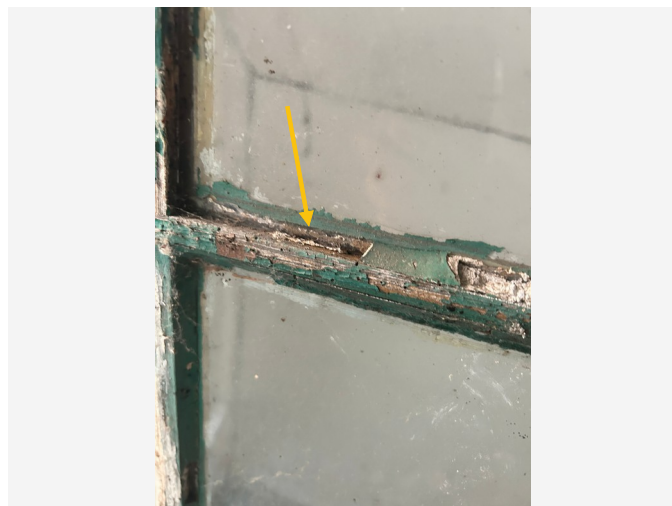
## Fiche 2: Mastiek buitenschrijnwerk

Overzichtsfoto

Detailfoto

Geen asbest

#	Type	Referentie	Resultaat
2.1	Puntmonster	02	Geen asbest

Beschrijving	Mastiek buitenschrijnwerk
Omgeving	Buiten
Primaire drager	Wandopening verticaal (raam, deur, ...)
Bindmiddel van materiaal	Kitten, mastiek, pasta

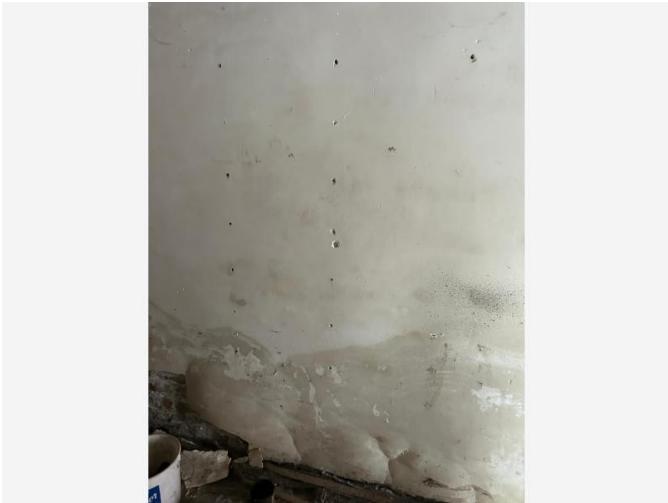
## Fiche 3: Pleisterwerk wanden

Overzichtsfoto

Detailfoto

Geen asbest

#	Type	Referentie	Resultaat
3.1	Mengmonster	01	Geen asbest

Beschrijving	Pleisterwerk wanden
Omgeving	Binnen
Primaire drager	Binnenwand

<b>Bindmiddel van materiaal</b>	Gips - kalk
<b>Gebondenheid op basis van bindmiddel</b>	Niet-hechtgebonden
<b>Hoeveelheid (oppervlakte - dikte - aantal)</b>	• 1,00 m <sup>2</sup> - 1,00 cm - 1 stuk
<b>Totaal volume</b>	0,01 m <sup>3</sup>
<b>Identificatiemethode</b>	Vaststelling met monstername
<b>Destructieve handeling voor identificatie</b>	Nee
<b>Opmerking</b>	Alle wanden zijn bepleisterd.
