Asbestinventarisatetest

Baron Mazemanlaan 29, 8972 Poperinge

Attestnummer : 20231006-000096.000

Uitgegeven op : 06.10.2023

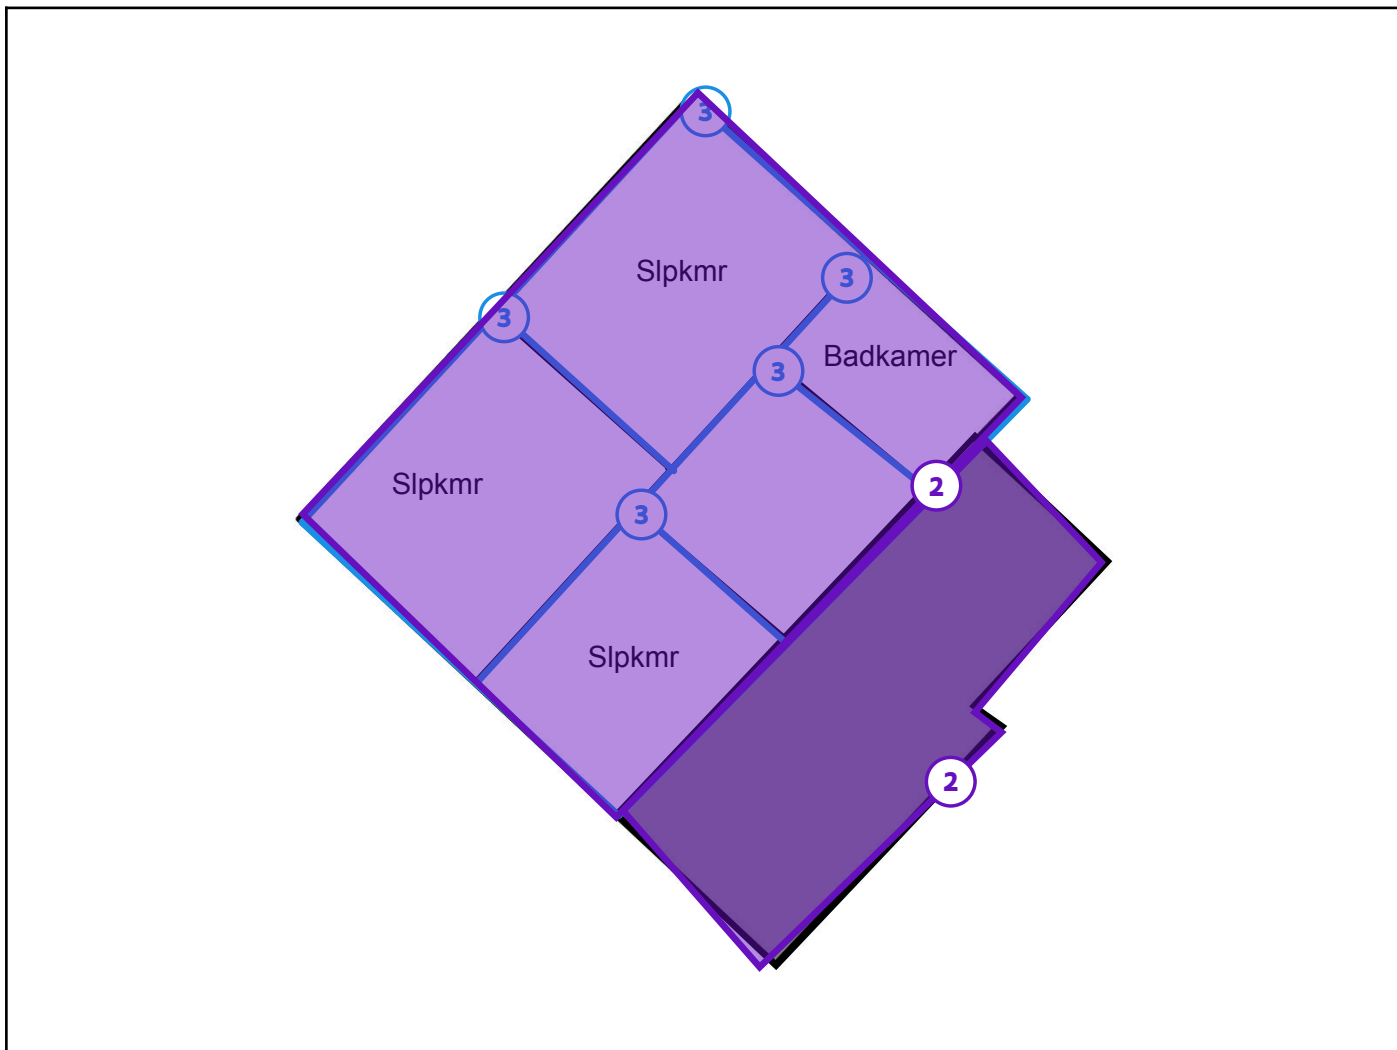
Plan 1.2: Eerste verdiep

Beschrijving	Type	Actie
2. Plat dak - EPDM	Advies	-
3. Pleisterwerk	Geen asbest	-

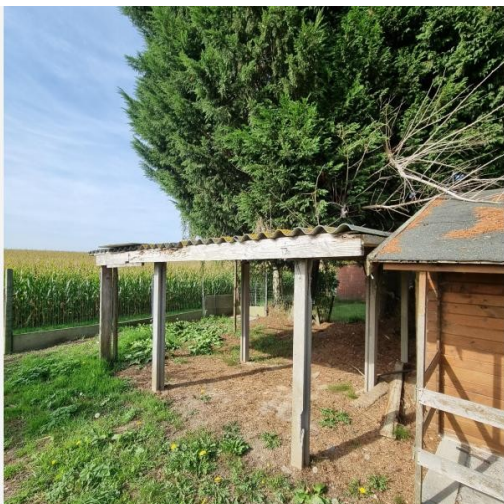
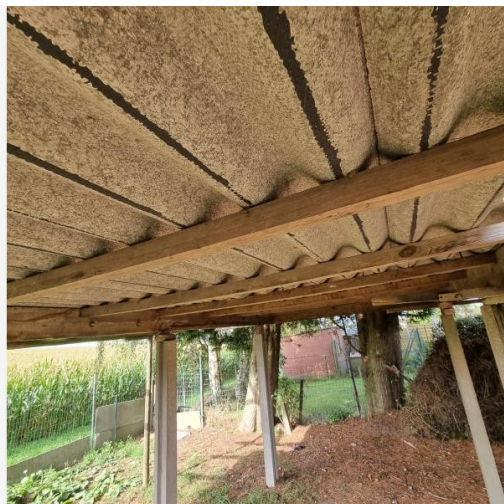
Overzichtsfoto

Detailfoto

Het asbestmateriaal valt onder de mijlpaal van 2034.

Eindbeoordeling materiaalrisico	Verhoogd materiaalrisico en/of verhoogde kans op vezelvrijgave
---------------------------------	--

Gebondenheid	Categorie 1: hechtgebonden in oorsprong
Asbestsoort (vezeltype)	Crocidoliet aanwezig
Asbestconcentratie	Laag (< 50%)
Afschermingsgraad van het gehele materiaal	Geheel of deels vrij aan de buitenlucht
Toestand van het materiaal	Matig beschadigd, matig verweerd

Beschrijving	Golfplaat
Omgeving	Buiten
Primaire drager	Plat dak
Asbestmateriaal	Dak- en gevelbekleding - Golfplaat
Bindmiddel van asbestmateriaal	Cement
Gebondenheid op basis van bindmiddel	Hecht
Hoeveelheid (oppervlakte - aantal)	<ul style="list-style-type: none">• 16,00 m² - 1 stuk
Totale oppervlakte	16,00 m ²
Eenvoudig bereikbaar	Ja
Bevestigingswijze	<ul style="list-style-type: none">• Geschroefd
Identificatiemethode	Vaststelling zonder monsternamen

Verwijderen

- Zorg voor een veilig beheer. Vermijd het beschadigen van het asbestmateriaal. Controleer de toestand jaarlijks op wijzigingen.

- Eenvoudige handelingen: mag via doe-het-zelf of door werknemer(s) met opleidingsattest eenvoudige handelingen
De golfplaten kunnen verwijderd worden door deze los te maken van de dakbedekking en deze vervolgens zorgvuldig naar beneden brengen. De platen worden dan ingepakt voor transport als asbesthoudend afval.

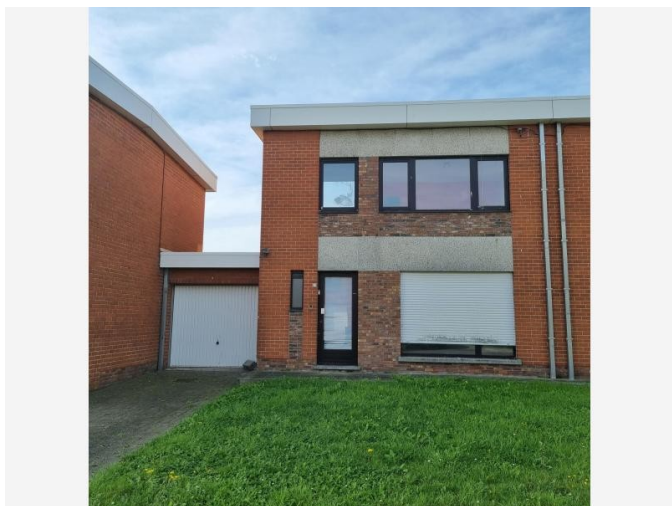
Vrije foto

Het platte dak van de woning en garage werd vernieuwd in 2021, plaatsen dakisolatie en nieuwe EPDM.

Identificatiemethode	Bewijsdocument
Primaire drager	Plat dak

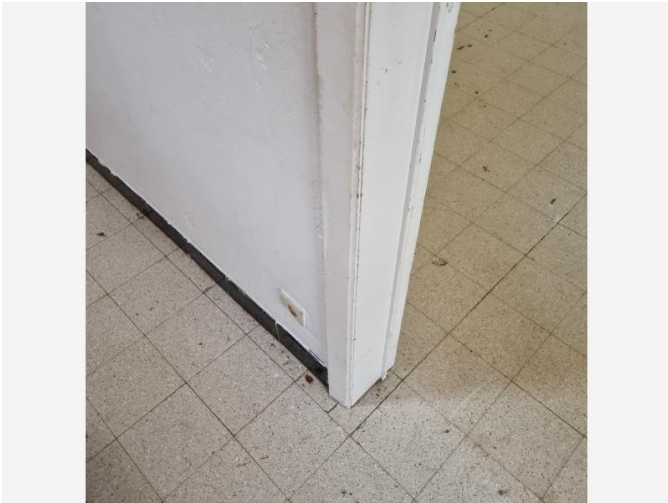
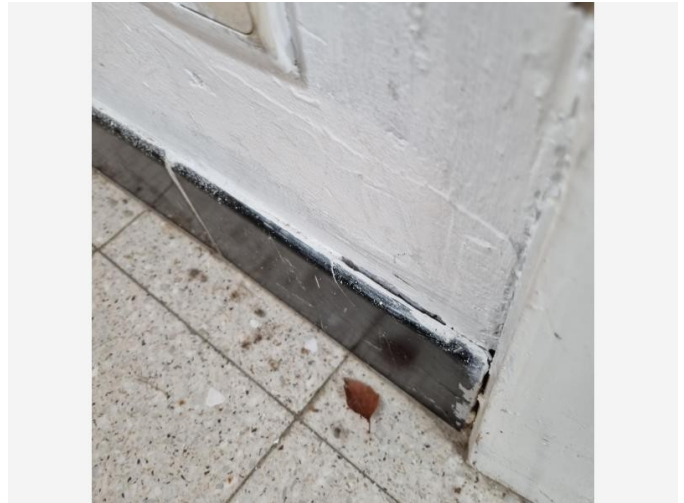
Overzichtsfoto

Detailfoto

Geen asbest

#	Type	Referentie	Resultaat
3.1	Mengmonster	MM01	Geen asbest

Beschrijving	Pleisterwerk
Omgeving	Binnen
Primaire drager	Binnenwand

Bindmiddel van materiaal	Gips - kalk
Gebondenheid op basis van bindmiddel	Niet-hechtgebonden
Hoeveelheid (oppervlakte - dikte - aantal)	• 120,00 m ² - 0,50 cm - 1 stuk
Totaal volume	0,60 m ³
Identificatiemethode	Vaststelling met monstername
Destructieve handeling voor identificatie	Nee
Opmerking	Het plafond is voorzien in ander materiaal.
