Asbestinventarisatetest

Einderpad 7, 3920 Lommel

Attestnummer : 20240525-000143.000

Zone 1: Constructie

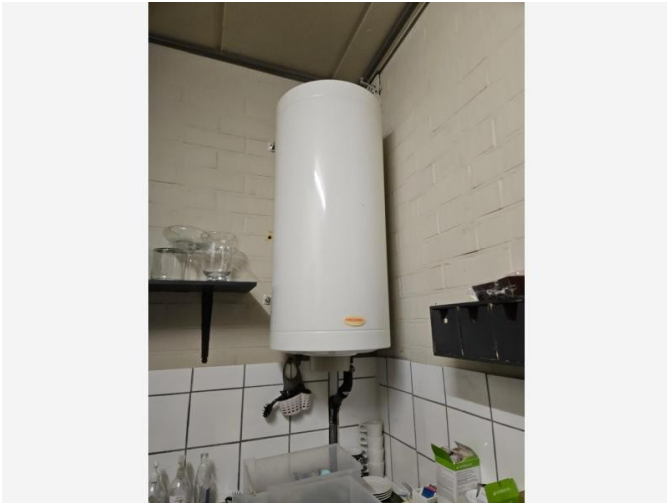
De deskundige heeft via het kenplaatje kunnen terugvinden dat het bouwjaar van de ketel niet valt binnen de periode dat er nog asbesthoudende onderdelen aanwezig kunnen zijn. Er kan met zekerheid gezegd worden dat er geen asbesthoudende onderdelen aanwezig zijn in de boiler.

Identificatiemethode	Vaststelling & expertise (niet-asbestverdacht)
Primaire drager	HVAC infrastructuur en uitrusting

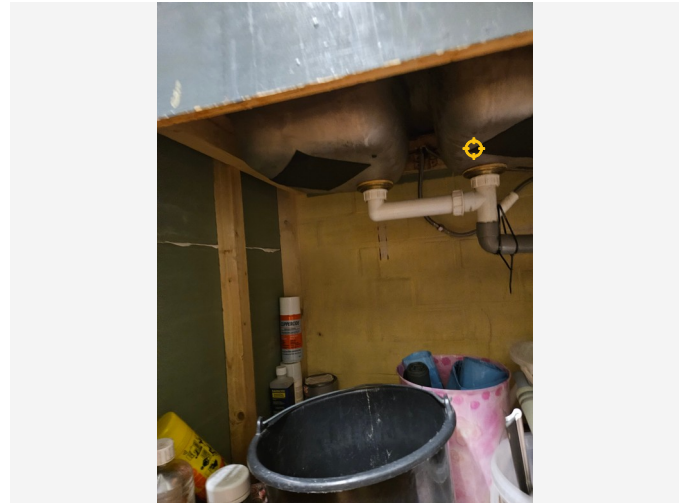
Fiche 8: teer pakking gootsteen

Geen asbest

#	Type	Referentie	Resultaat
8.1	Puntmonster	0939766AK	Geen asbest

Beschrijving	teer pakking gootsteen
Omgeving	Binnen
Primaire drager	Inrichting (meubilair, ...)
Bindmiddel van materiaal	Bitumen (roofing, teer, asfalt)

Gebondenheid op basis van bindmiddel	Hecht
Hoeveelheid (gewicht - aantal)	• 0,30 kg - 2 stuks
Totaal gewicht	0,60 kg
Identificatiemethode	Vaststelling met monstername
Destructieve handeling voor identificatie	Nee
Opmerking	Betreft de 2 teer pakkingen aanwezig onder de gootsteen. Gezien teer een asbestverdacht product is en de deskundige geen jaartal, nog een aanwijzing heeft kunnen terugvinden voor het referentiejaar. Heeft men een staal genomen om te bekijken of het asbesthoudend is of niet.
