Asbestinventarisatetest

Kruiskenslei 138, 2850 Boom

Attestnummer : 20230618-000105.000

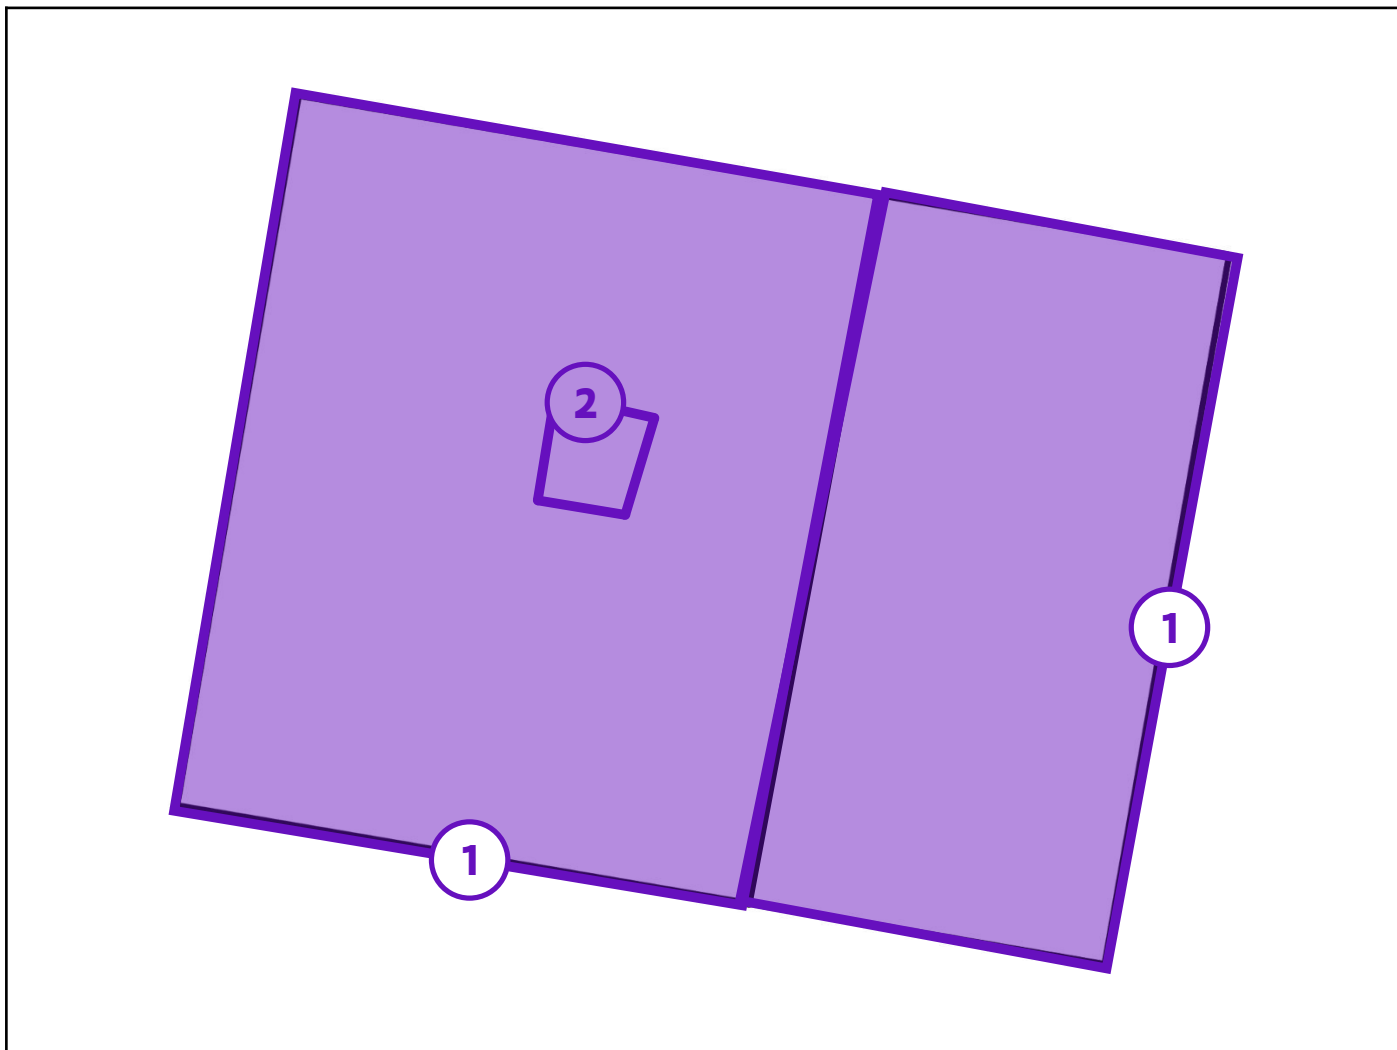
Plan 1.4: Hoofdgebouw dakenplan

Beschrijving	Type	Actie
1. Roofing platte daken	Beperking	-
2. Schouw	Beperking	-

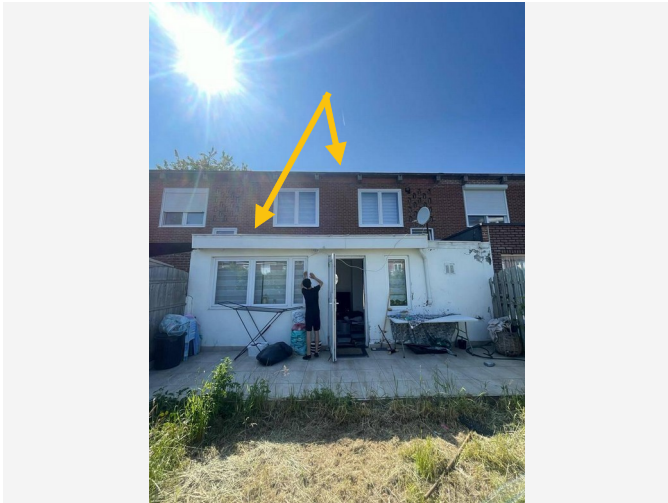
Situeringfoto

Permanente beperking

Reden: Er is geen volledige risicobeoordeling mogelijk

Uitleg van de asbestdeskundige: Roofing die werd aangebracht vóór 2001 kan asbest bevatten. De roofing werd echter niet bemonsterd gezien de functionaliteit hierna niet meer gegarandeerd kan worden. Bijgevolg stellen wij huidige beperkingsfiche op. Wij adviseren om bij eventuele dakrenovatiewerken of verwijdering van de roofing alsnog over te gaan tot monsternamen om de aanwezigheid van asbestvezels te kunnen uitsluiten.

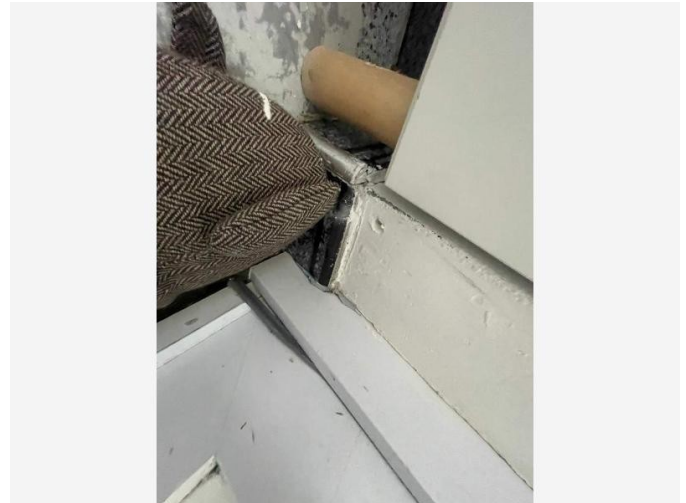
Geen asbest

#	Type	Referentie	Resultaat
3.1	Mengmonster	Pleisterwerk	Geen asbest

Beschrijving	Pleisterwerk
Omgeving	Binnen
Primaire drager	Binnenwand

Bindmiddel van materiaal	Gips - kalk
Gebondenheid op basis van bindmiddel	Niet-hechtgebonden
Hoeveelheid (oppervlakte - dikte - aantal)	• 250,00 m ² - 1,00 cm - 1 stuk
Totaal volume	2,50 m ³
Identificatiemethode	Vaststelling met monstername
Destructieve handeling voor identificatie	Nee
