**Verslag huishoudelijke elektrische installatie op laagspanning en zeer lage spanning****Algemeen:**

| Referentie: <b>007-20260710-02</b> | Datum controle: <b>10/07/2026</b> |

| Adres installatie: | <b>Zandstraat 5, 3990 - Kleine-Brogel</b> | Nummer teller(s): | <b>4106936</b> |

| <input checked="" type="checkbox"/> 8.4.2 (Controlebezoek van een oude installatie bij verkoop) |

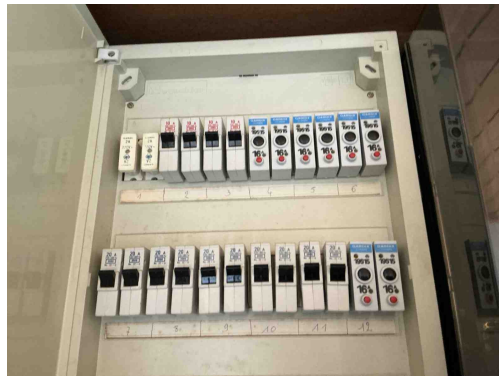
**B17** - De voedingsspanning is niet op elk bord vermeld (Boek 1: 3.1.3.3).

**D08** - De nodige markeringen op de beveiligingstoestellen ontbreken of zijn onleesbaar (Boek 1: 5.3.5.5).

**B18** - Het volgnummer is niet op elk bord vermeld (Boek 1: 3.1.3.3).

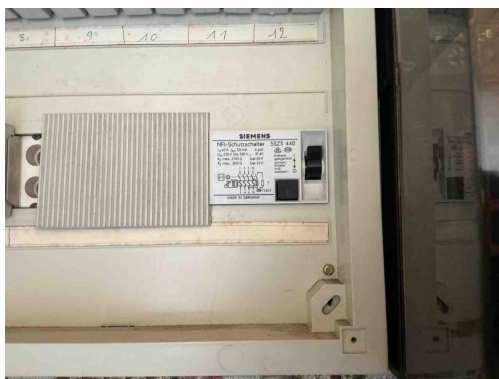
**D24** - De differentieelstroombeschermingsinrichtingen die worden geplaatst in huishoudelijke installaties dienen tenminste van het type A te zijn (Boek 1: 5.3.5.3).

**B18** - Het volgnummer is niet op elk bord vermeld (Boek 1: 3.1.3.3).

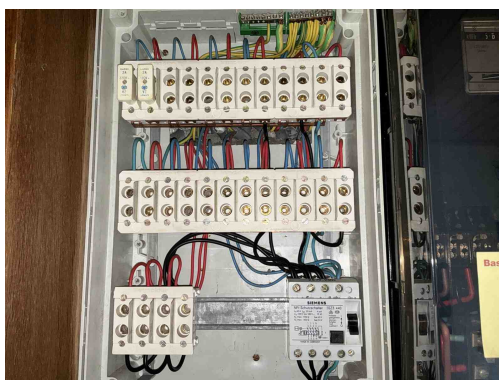
**B30** - De houder van de beveiliging in een huishoudelijke ruimte is niet voorzien van aangepaste kalibreerelementen (Boek1: 5.3.5.5).

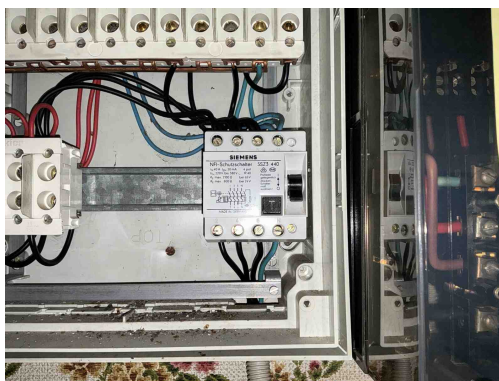
**D04** - De hoofddifferentieelstroominrichting is niet verzegelbaar (Boek 1: 4.2.4.3).

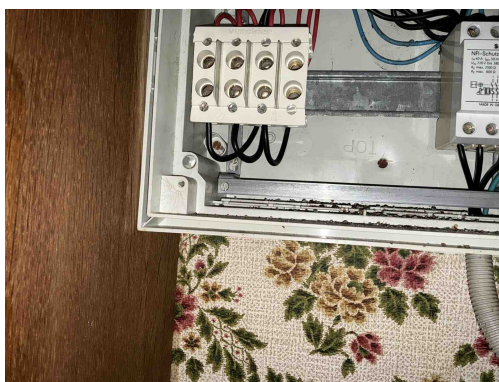
**T21** - Het elektrisch materieel is niet geplaatst volgens de voorschriften van de fabrikant/ regels van goed vakmanschap . (Boek 1: 1.4.1.3)

*Opmerking: Ophangvijzen*

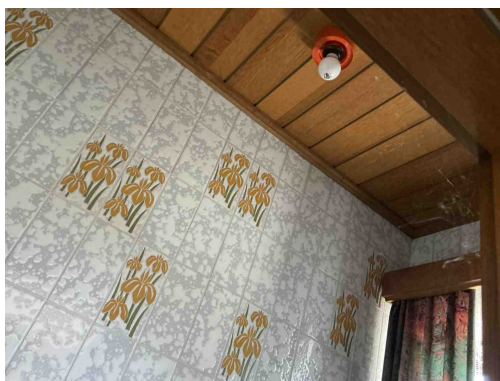
**T23** - Het elektrisch materiaal is beschadigd. (Boek 1: 1.4.1.3).  
*Opmerking: Wc verlichting , badkamer*

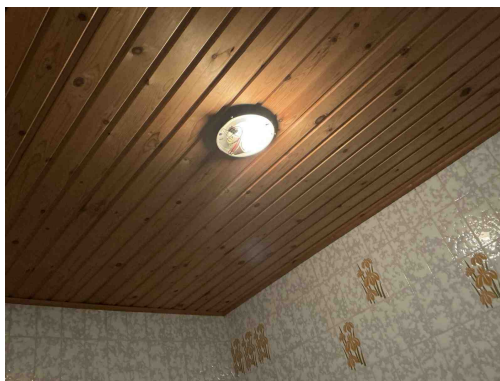
**T23** - Het elektrisch materiaal is beschadigd. (Boek 1: 1.4.1.3).  
*Opmerking: Wc verlichting , badkamer*

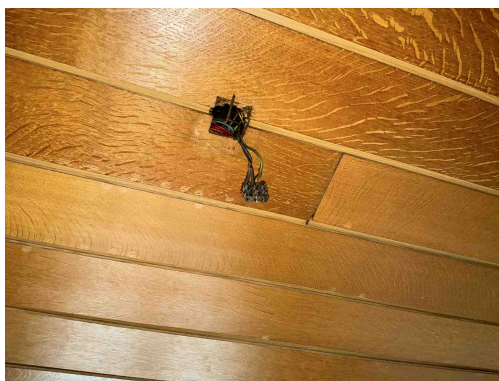
**C35** - Er zijn doorverbindingen gemaakt met lusterklemmen; er kon niet aangetoond worden dat deze klemmen geschikt zijn voor de aanwezige spanning, stroom en draadsectie en dat ze "CE" zijn (Boek 1: 1.4.2.1.).

*Opmerking: Woonkamer*

**C21** - Het gebruik van geleiders van het type VOB, zonder bijkomende afscherming is niet toegestaan (Boek 1: 5.2.9.6).

**C26** - De verbindingen zijn niet gebeurd in borden, in aftakdozen, aan de klemmen van contactdozen, schakelaars of in de verlichtingstoestellen (Boek 1: 5.2.6.1).

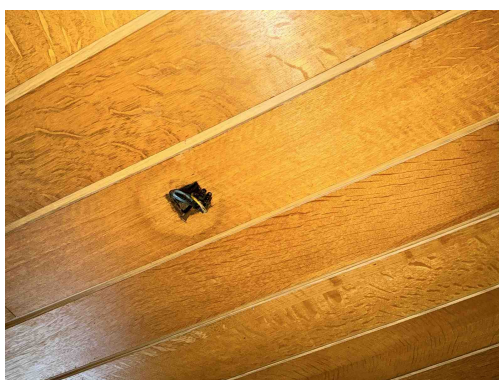
**C35** - Er zijn doorverbindingen gemaakt met lusterklemmen; er kon niet aangetoond worden dat deze klemmen geschikt zijn voor de aanwezige spanning, stroom en draadsectie en dat ze "CE" zijn (Boek 1: 1.4.2.1.).

*Opmerking: Woonkamer*

**C21** - Het gebruik van geleiders van het type VOB, zonder bijkomende afscherming is niet toegestaan (Boek 1: 5.2.9.6).

**C26** - De verbindingen zijn niet gebeurd in borden, in aftakdozen, aan de klemmen van contactdozen, schakelaars of in de verlichtingstoestellen (Boek 1: 5.2.6.1).

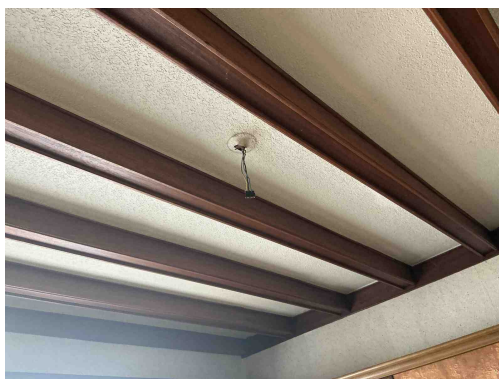
**C35** - Er zijn doorverbindingen gemaakt met lusterklemmen; er kon niet aangetoond worden dat deze klemmen geschikt zijn voor de aanwezige spanning, stroom en draadsectie en dat ze "CE" zijn (Boek 1: 1.4.2.1.).

*Opmerking: Woonkamer*

**C21** - Het gebruik van geleiders van het type VOB, zonder bijkomende afscherming is niet toegestaan (Boek 1: 5.2.9.6).

**C26** - De verbindingen zijn niet gebeurd in borden, in aftakdozen, aan de klemmen van contactdozen, schakelaars of in de verlichtingstoestellen (Boek 1: 5.2.6.1).
