# Asbestinventarisatetest

Naamsesteenweg 380/0304, 3001 Leuven

Attestnummer : 20240509-000005.000

# Zone 1: Hoofdgebouw - appartementsgebouw

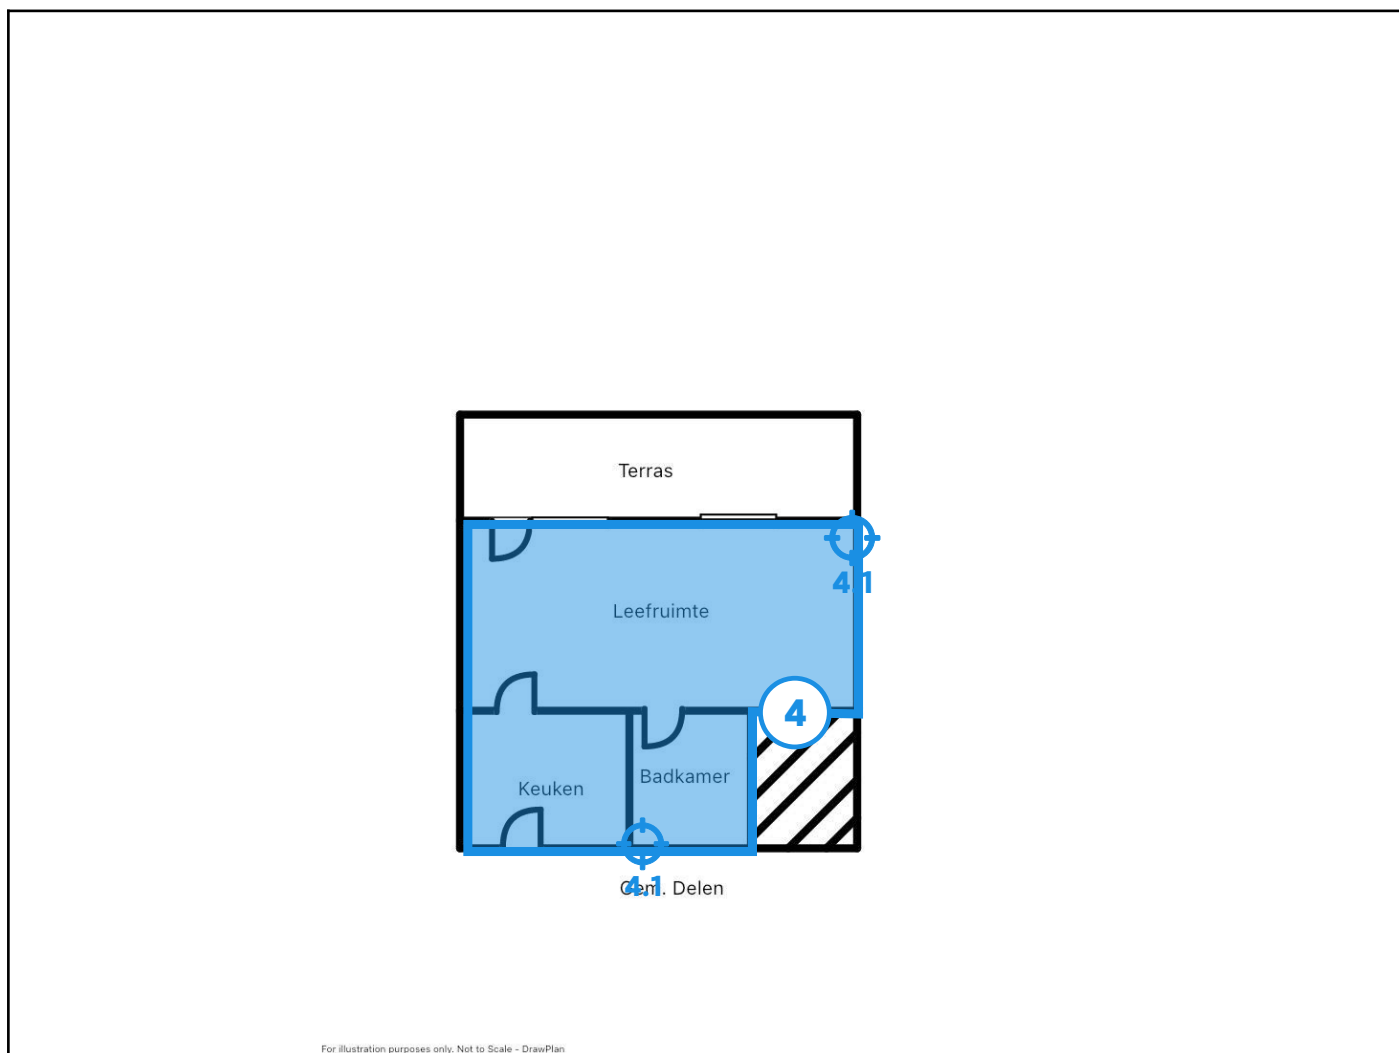
## Plan 1.2: Studio b0304 - V+3 - plafond

Beschrijving	Type	Actie
4. Pleisterwerk plafonds	Geen asbest	-
4.1 Code: MM02	Mengmonster	-

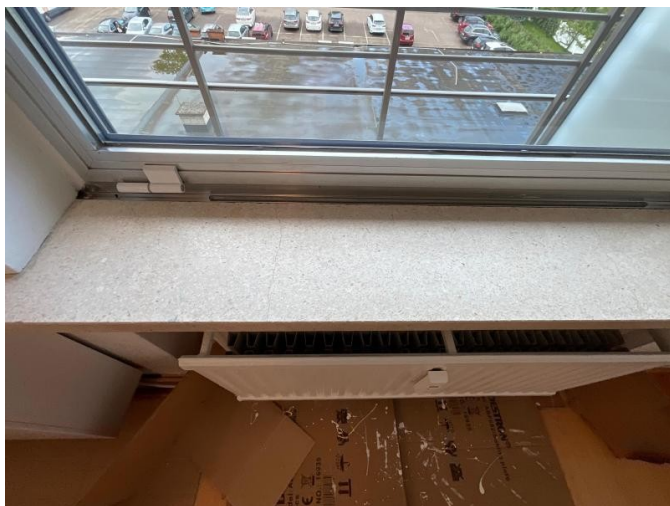
Vrije foto

De vensterbanken zijn niet-asbestverdacht.

Identificatiemethode	Vaststelling & expertise (niet-asbestverdacht)
----------------------	--

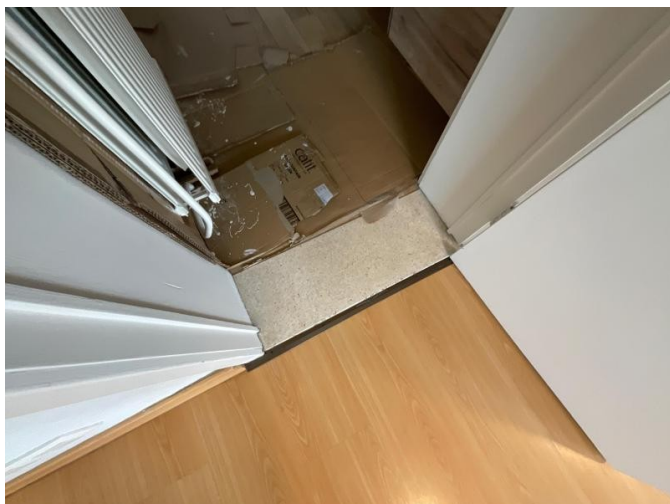
Vrije foto

De dorpels zijn onderzocht en betreffen dorpels uit een niet-asbestverdacht materiaal.

Identificatiemethode	Vaststelling & expertise (niet-asbestverdacht)
----------------------	--

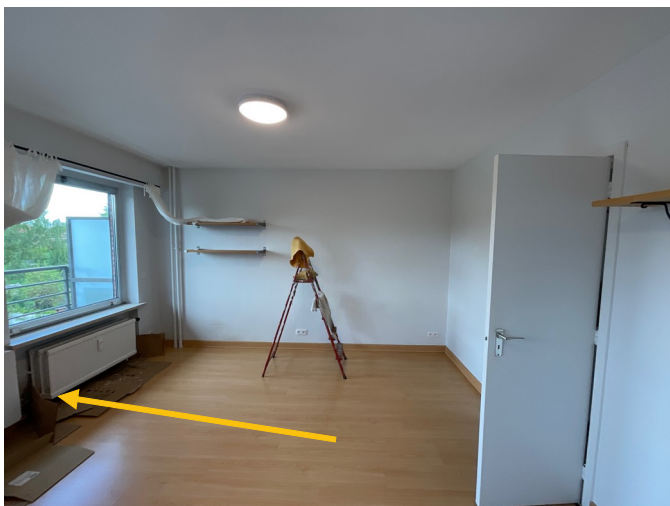
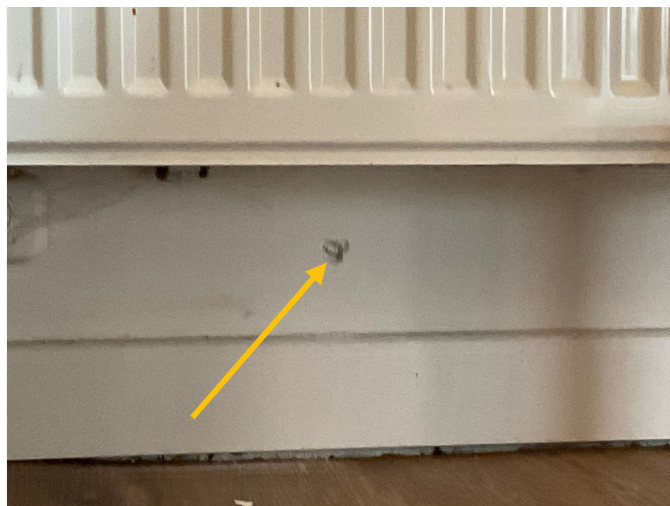
## Fiche 3: Pleisterwerk wand

Geen asbest

#	Type	Referentie	Resultaat
3.1	Mengmonster	MM01	Geen asbest

Beschrijving	Pleisterwerk wand
Omgeving	Binnen
Primaire drager	Binnenwand
Bindmiddel van materiaal	Gips - kalk

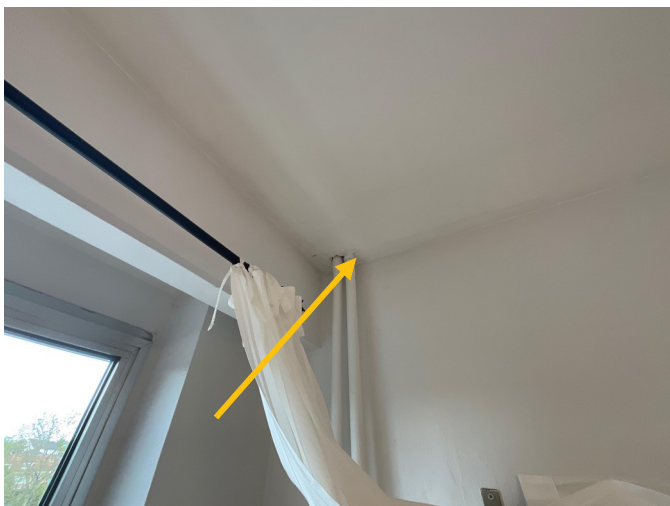
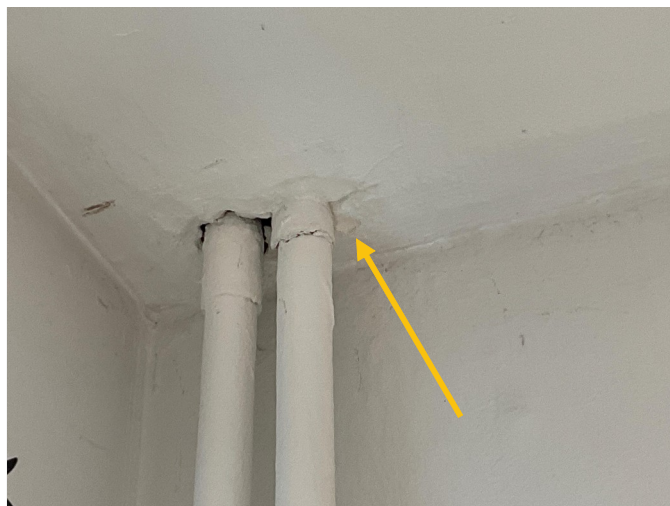
## Fiche 4: Pleisterwerk plafonds

Geen asbest

#	Type	Referentie	Resultaat
4.1	Mengmonster	MM02	Geen asbest

Beschrijving	Pleisterwerk plafonds
Omgeving	Binnen
Primaire drager	Plafond
Bindmiddel van materiaal	Gips - kalk
