# Asbestinventarisatetest

Tivolistraat 7, 3001 Leuven

Attestnummer : 20240828-000020.000

Uitgegeven op : 28.08.2024

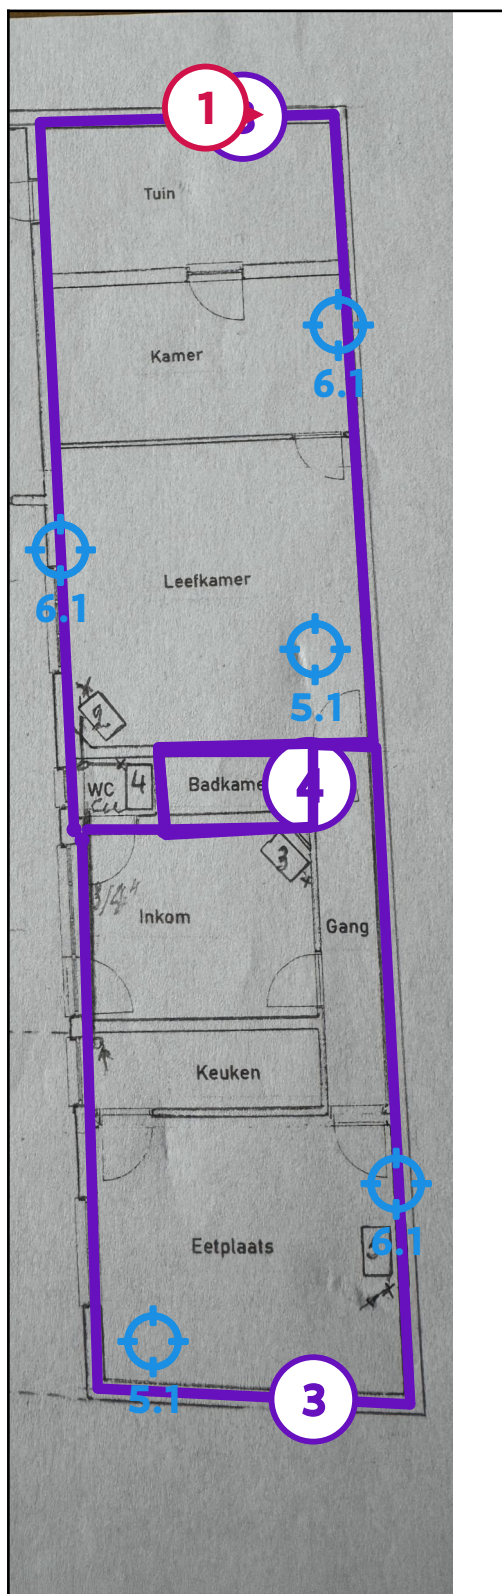
## Plan 1.2: Gelijkvloers

1. Golfplaten	Asbestmateriaal	Dringend verwijderen
3. Laminaat	Advies	-
4. Vloertegels	Advies	-
5. Staalname pleisterwerk plafond	Geen asbest	-
5.1 Code: P247-M002	Mengmonster	-
6. Staalname pleisterwerk wanden	Geen asbest	-
6.1 Code: P247-M001	Mengmonster	-

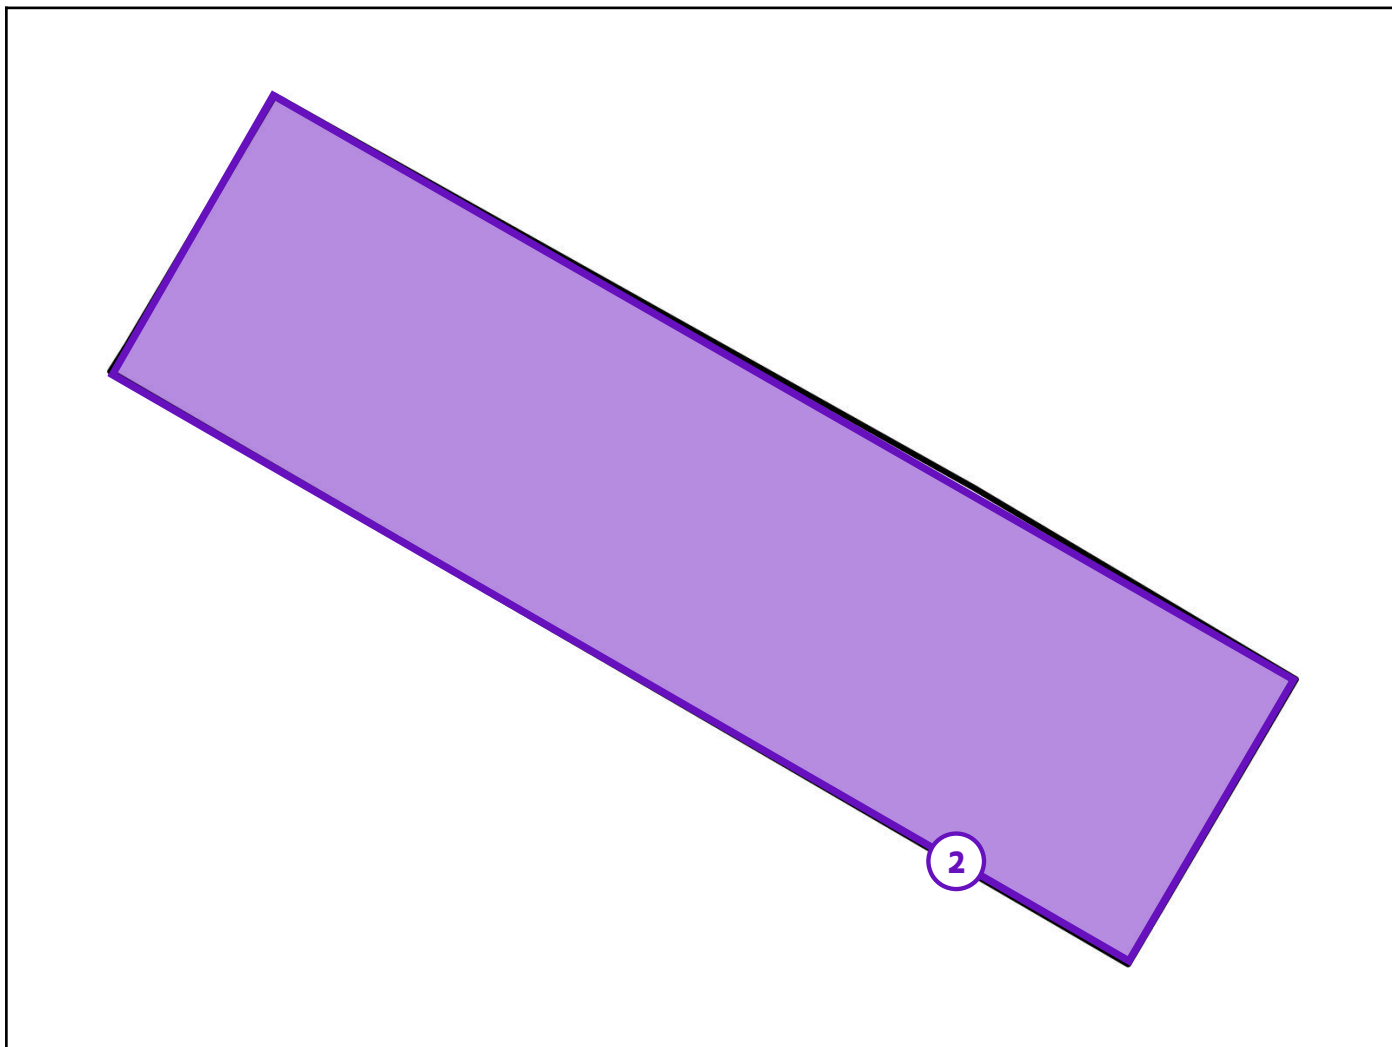
## Plan 1.3: Kruipzolder

Beschrijving	Type	Actie
2. Onderdak niet vast te stellen	Advies	-

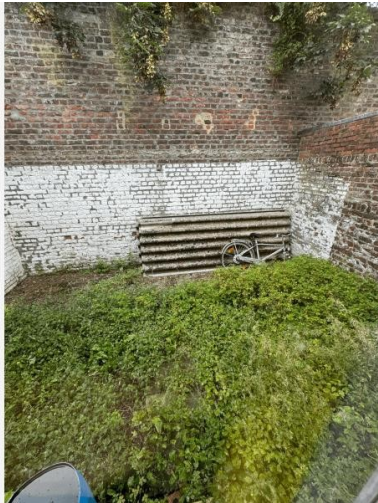
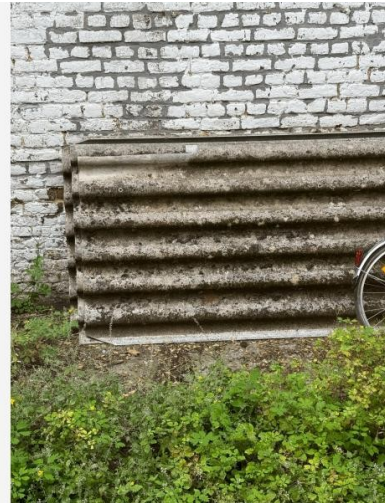
Overzichtsfoto

Detailfoto

Het asbestmateriaal valt onder de mijlpaal van 2040.

Beschrijving	Golfplaten
Type afvalstof	Betreft stock-voorraad of gedemonteerde asbestmaterialen
Aanwezige resten	losliggende golfplaten op de bodem, in de tuin.
Omgeving	Buiten
Primaire drager	Bodem
Asbestmaterialen	<ul style="list-style-type: none"><li>Dak- en gevelbekleding - Golfplaat</li></ul>
Bindmiddel van asbestmateriaal	Cement
Gebondenheid op basis van bindmiddel	Hecht
Hoeveelheid (gewicht - aantal)	<ul style="list-style-type: none"><li>5,00 kg - 2 stuks</li></ul>
Totaal gewicht	10,00 kg
Eenvoudig bereikbaar	Ja
Identificatiemethode	Vaststelling zonder monsternamen

**Dringend verwijderen**

Te nemen maatregelen

- Verwijder het asbestafval.

- Eenvoudige handelingen: mag via doe-het-zelf of door werknemer(s) met opleidingsattest eenvoudige handelingen  
Tijdens het verwijderen is het belangrijk dat de golfplaten niet beschadigd worden zodat er geen vezeltjes vrijkomen. Het is altijd aangeraden om dit te doen onder toezicht van een opgeleide werknemer.

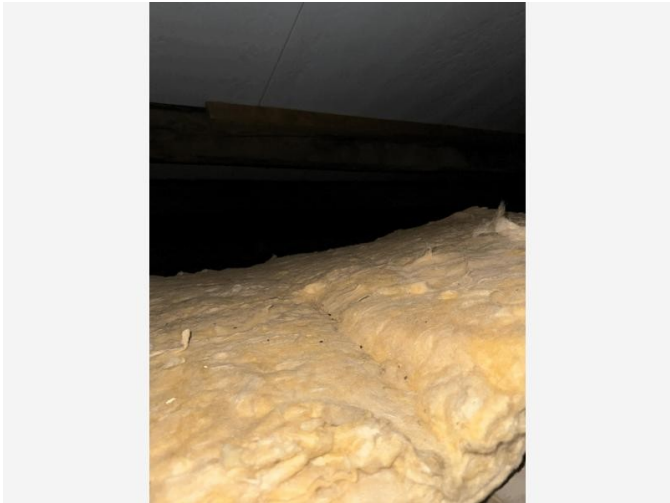
Vrije foto

Het is niet mogelijk om vast te stellen of er menuiserie onderdakplaten aanwezig zijn. Het is dus sterk aangeraden om een destructief onderzoek te laten houden tijdens een sloop of renovatie om de aan- of afwezigheid van de platen vast te kunnen stellen.

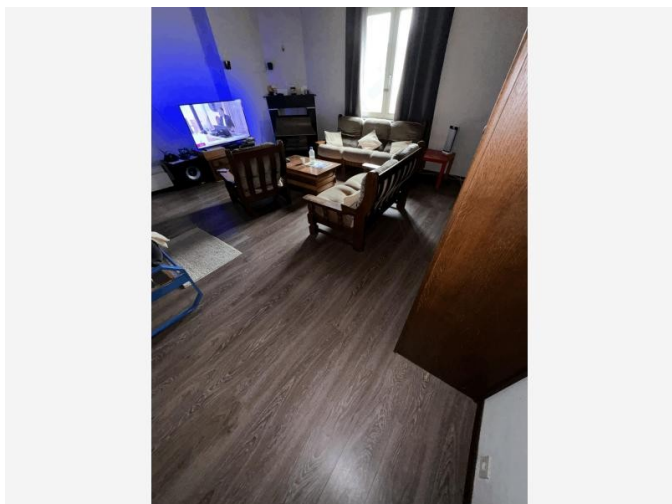
Vrije foto

Tijdens renovatie of sloop is het aangeraden om a.d.h.v. een destructief onderzoek te controleren of er zich restanten van asbesthoudende lijm en/of asbesthoudende tegels bevindt onder het laminaat.

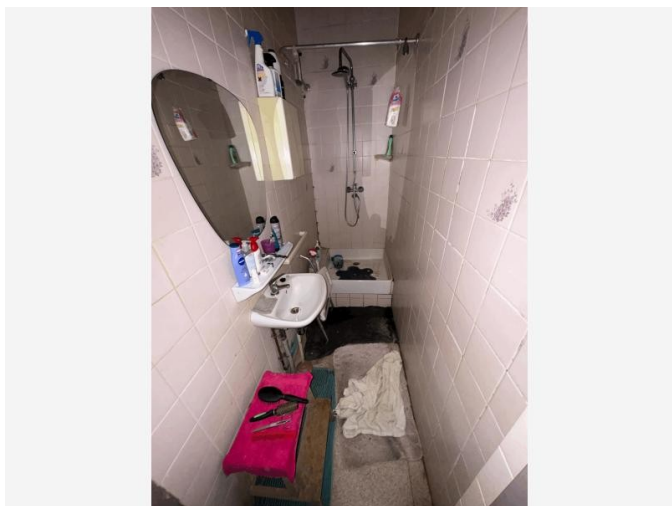
Vrije foto

Tijdens renovatie of sloop is het aangeraden om a.d.h.v. een destructief onderzoek te laten controleren of er zich restanten van oude tegels en/of asbesthoudende lijm bevindt onder de huidige tegels.

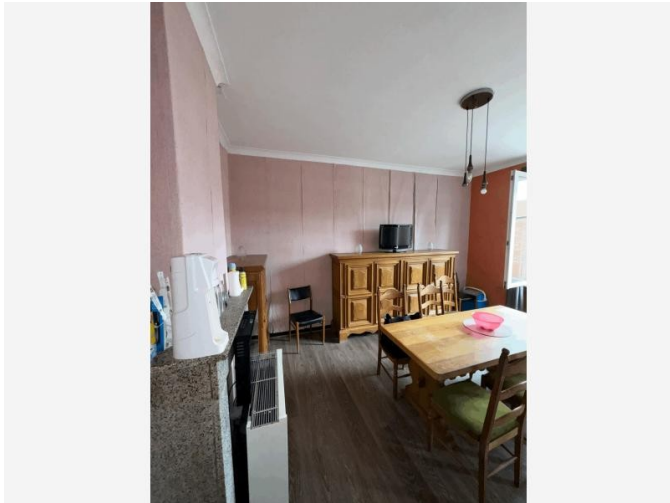
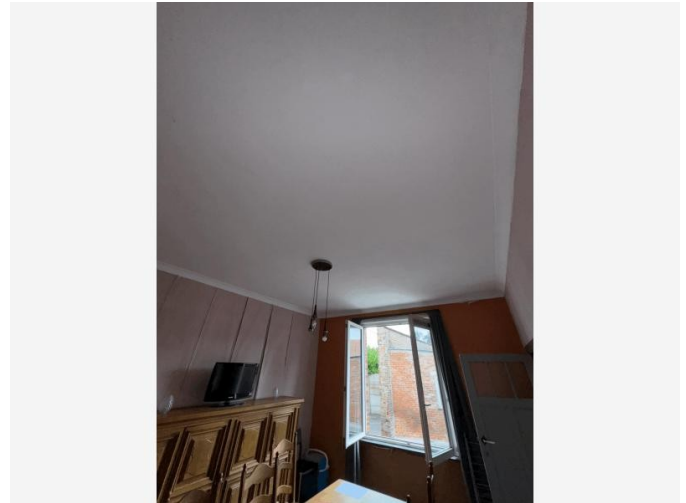
Overzichtsfoto

Detailfoto

Geen asbest

#	Type	Referentie	Resultaat
5.1	Mengmonster	P247-M002	Geen asbest

Beschrijving	Staalname pleisterwerk plafond
Omgeving	Binnen
Primaire drager	Plafond
Bindmiddel van materiaal	Gips - kalk
Gebondenheid op basis van bindmiddel	Niet-hechtgebonden
Hoeveelheid (oppervlakte - dikte - aantal)	• 104,00 m <sup>2</sup> - 1,83 cm - 1 stuk
Totaal volume	1,903 m <sup>3</sup>
Identificatiemethode	Vaststelling met monsternamen
Destructieve handeling voor identificatie	Nee

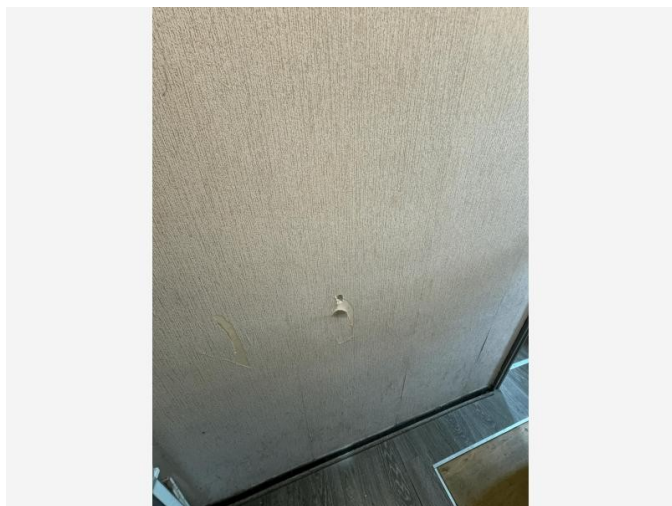
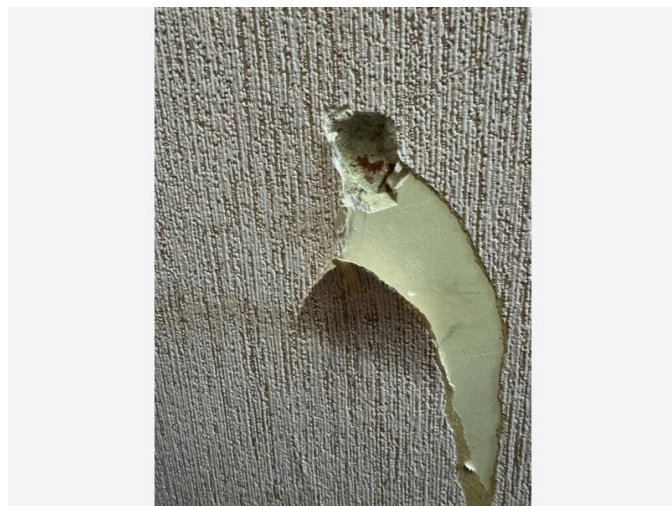
Overzichtsfoto

Detailfoto

Geen asbest

#	Type	Referentie	Resultaat
6.1	Mengmonster	P247-M001	Geen asbest

<b>Beschrijving</b>	Staalname pleisterwerk wanden
<b>Omgeving</b>	Binnen
<b>Primaire drager</b>	Binnenwand
<b>Bindmiddel van materiaal</b>	Gips - kalk
<b>Gebondenheid op basis van bindmiddel</b>	Niet-hechtgebonden
<b>Hoeveelheid (oppervlakte - dikte - aantal)</b>	• 140,00 m <sup>2</sup> - 2,00 cm - 1 stuk
<b>Totaal volume</b>	2,80 m <sup>3</sup>
<b>Identificatiemethode</b>	Vaststelling met monsternamen
<b>Destructieve handeling voor identificatie</b>	Nee
