# Asbestinventarisatetest

Rijschoolstraat 1/1, 3000 Leuven

Attestnummer : 20260607-000068.000

Uitgegeven op : 07.06.2026

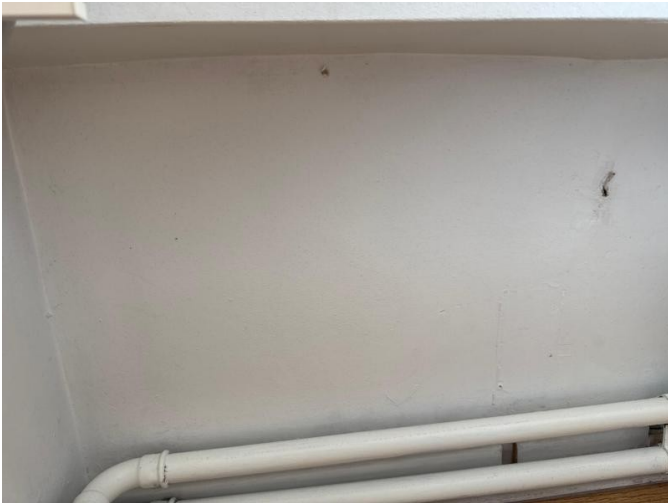
## Fiche 2: Pleisterwerk muur

Overzichtsfoto

Detailfoto

Geen asbest

| Beschrijving | Pleisterwerk muur |
| Bindmiddel van materiaal | Gips - kalk |
| Hoeveelheid (oppervlakte - dikte - aantal) | • 110,00 m <sup>2</sup> - 1,00 cm - 1 stuk |
| Opmerking | GEEN STOOKRUIMTE EN TRAPPENHAL. |
