# Asbestinventarisatetest

Vaartstraat 22/0002, 3000 Leuven

Attestnummer : **20260709-000297.000**

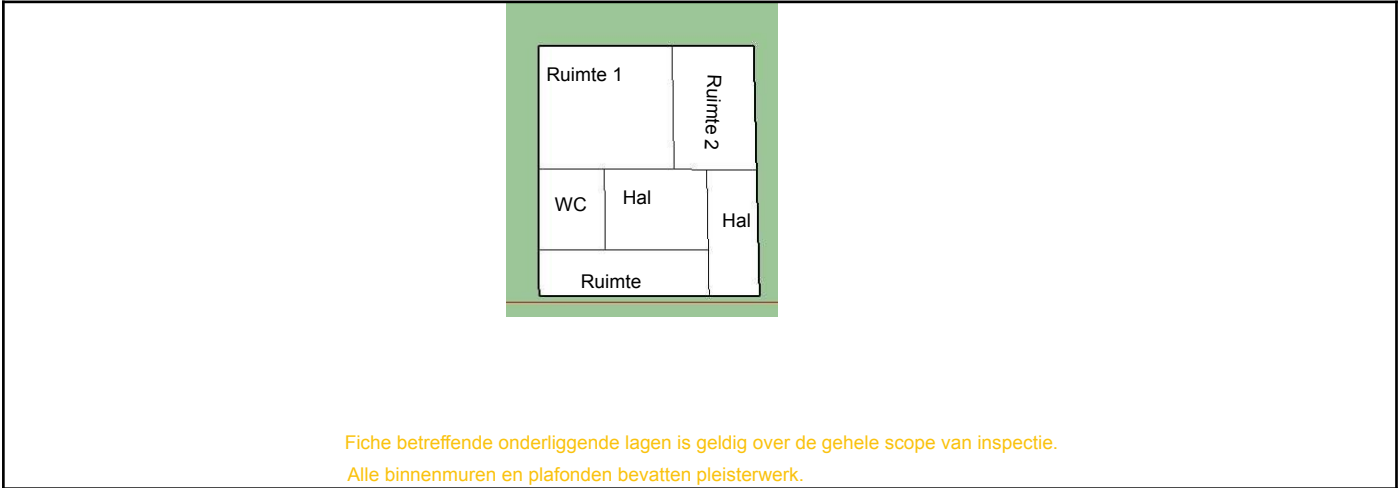
# Plan 1.1: Plan

| Beschrijving | Type | Actie |
|---|---|---|
| 1. Onderliggende lagen - vloeren - plafonden - tegels | Advies | - |
| 2. Pleisterwerk alreeds getest | Overige ruimte of materiaal | - |
